*Universidad Tecnológica Nacional*

*Ingeniería Mecánica - Materiales Metálicos*

*Trabajo Práctico 3-06*

- Software. {MM-CAD-TP 3-06}.
- Ashby, M.F. y Jones, D.R.H. Materiales para Ingeniería 2. 1ra Edición. 2009. Cap. 13 Casos prácticos con aceros. {MM-CAD-0.0.0}.
  - 13.1 Investigación metalúrgica después de la explosión de una caldera (1\*) [Caso 2025].

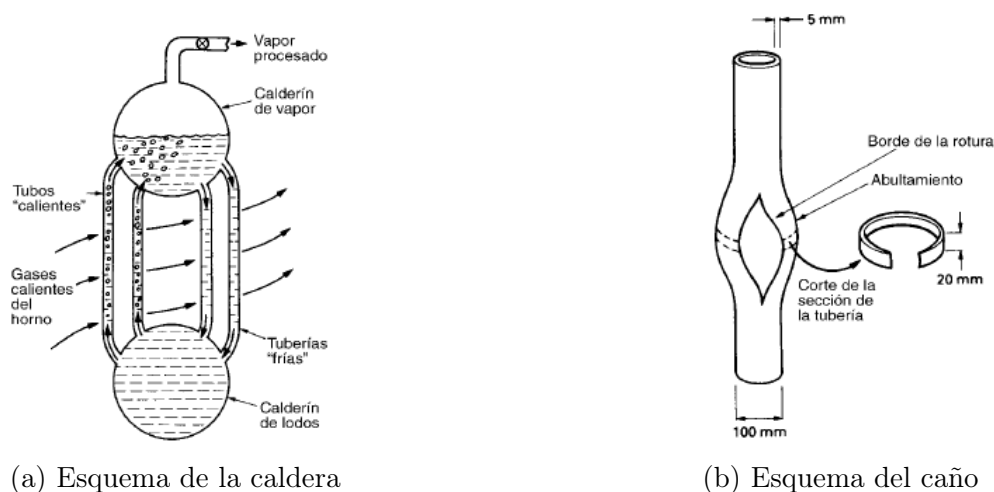
Se estudiará la rotura de un tubo de caldera de acero al carbono sometido a presión interna y temperaturas elevadas (como se ve en la Figura 1a), con el fin de relacionar la microestructura obtenida, las propiedades mecánicas y el mecanismo del fallo observado.

Figura 1: Esquemas de la caldera y del caño estudiado

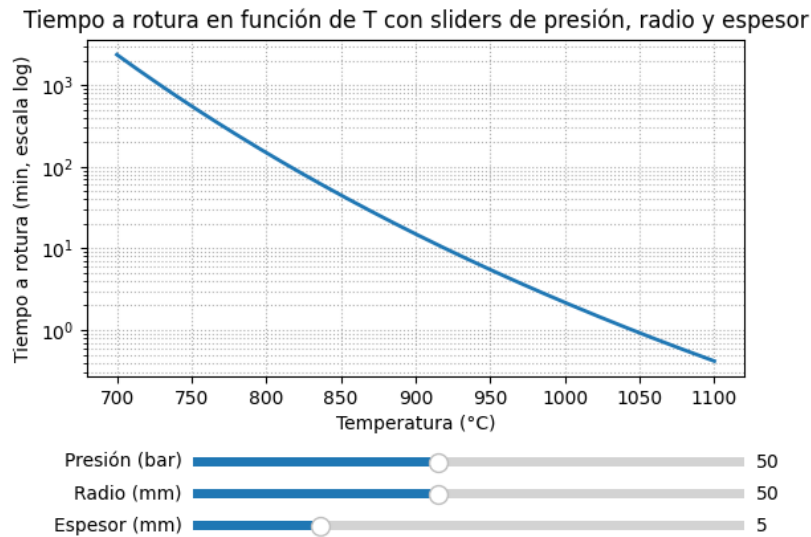
Figura 2: Tiempo a rotura en función de la temperatura para presiones, radios y espesores variables.

- La falla del tubo se debió a un episodio de sobrecalentamiento local que llevó al acero a superar los  $870^{\circ}\text{C}$ , transformándose a austenita.
- La brusca liberación de presión provocó un enfriamiento rápido, generando martensita y bainita en la zona afectada.
- El modelo de fluencia muestra que a  $900^{\circ}\text{C}$  y  $\sigma \approx 50\text{ MPa}$ , el tiempo a rotura esperado es de apenas unos minutos, coherente con el caso real.
- Variaciones en espesor y presión modifican fuertemente la vida en servicio, evidenciando la importancia del diseño seguro.
