# 지하수 이용실태조사 조사표

| 관정명 | F-094 | | | 3차: | 2025년 7월 20일 | | | 한국농어촌공사 | | 김희종 | | | |
| 소재지 | 관정 | 위치 | 제주시 구좌읍 행원리 2648-1 | | | | | | | | | | |

# 지하수관정 실태조사 사진

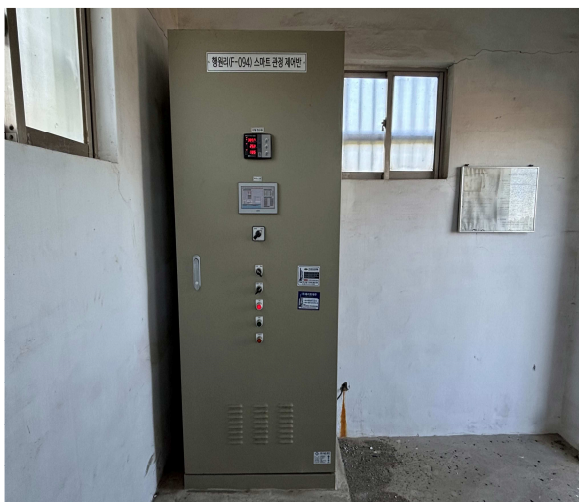
배전반

| | | 전력계 휘어짐, 보호공/양수장 도색 필요 | | | | | | 4차 | | | 막힘 | m | |
