# 지하수 이용실태조사 조사표

# 지하수관정 실태조사 사진

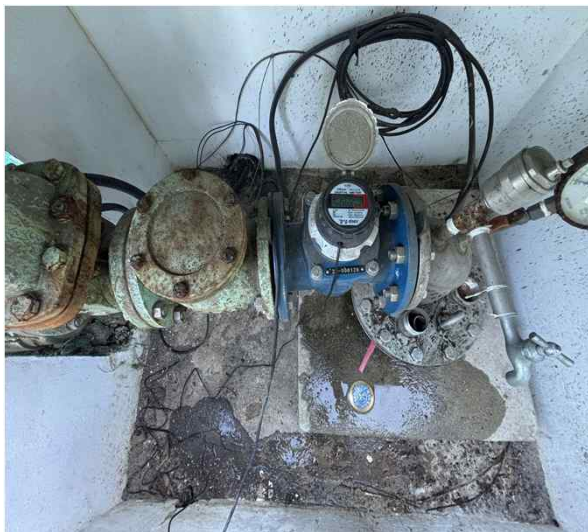
보호시설 내부

| | 2차 | 상부보호시설 덮개 녹슴 | | | | | | | | | | 유<br>량<br>계<br>측 | 1차 | 393096 | | m³/일 | | | | | | |
