# 지하수 이용실태조사 조사표

| 관정명 | F-158 | | | 3차: | 2025년 7월 20일 | | | 한국농어촌공사 | | 김희종 | | | | | | |

# 지하수관정 실태조사 사진

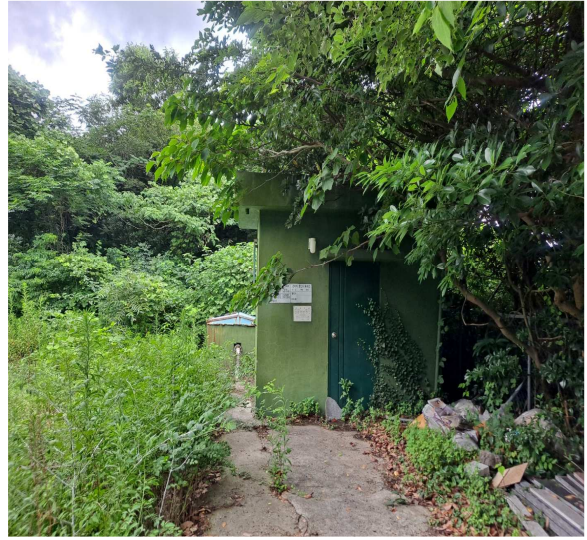
근거리

| 점검<br>결과 | 1차 | 관정 웬스 미설치 | | | | | | 지<br>하<br>수<br>위 | 1차 | | | 막힘 | | m | | |
| | | 상부보호시설 덮개 녹슴, 울타리 미설치 | | | | | | | 4차 | | | 막힘 | | m | | |

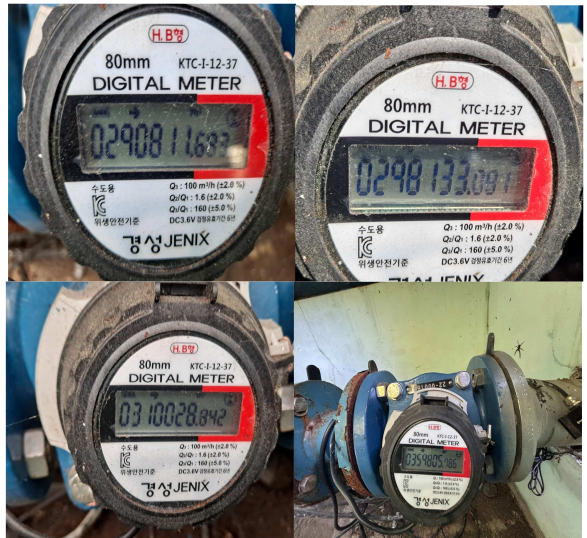
유량계

| | 2차 | 1,209t/day | | | | | | 유<br>량<br>계<br>계<br>측 | 1차 | 290811 | | | | m³/일 | | |
