# 지하수 이용실태조사 조사표

| 관정명 | A-002 | | | 3차: | 2025년 7월 20일 | | | 한국농어촌공사 | | 김희중 | | | | | | | | | |
| 소재지 | 관정 | 위치 | 제주시 구좌읍 행원리 2679 | | | | | | | | | | | | | | | | |

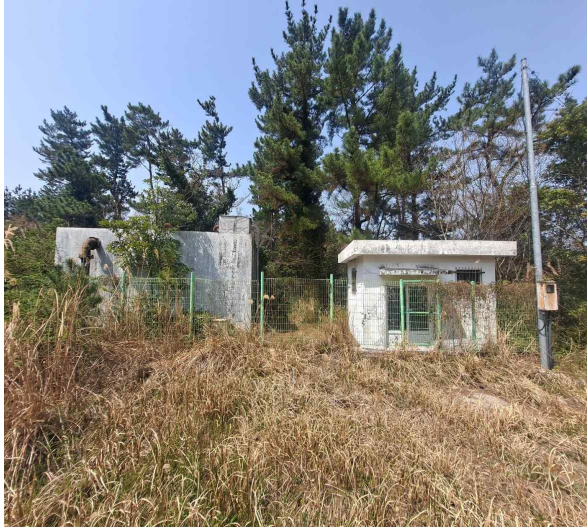
전 경

| | 2차 | 보호공 및 양수장 도색 필요 | | | | | | | | | | 유<br>량<br>계<br>측 | 1차 | 399173 | | | | m³/일 | |

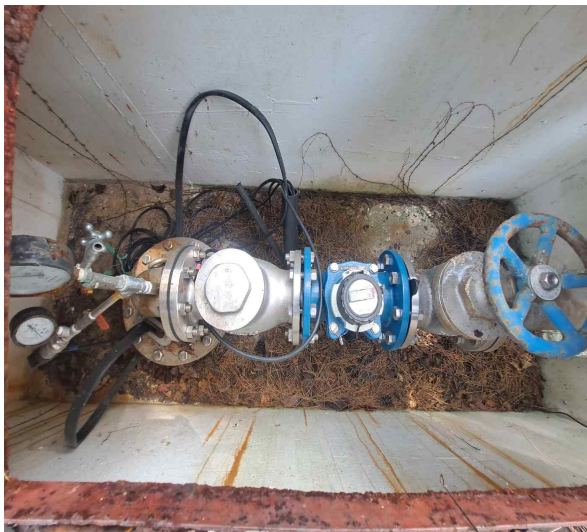
보호시설 내부

| 점검<br>결과 | 1차 | 상부보호시설 덮개 파손 | | | | | | | | | | 지<br>하<br>수<br>위 | 1차 | 79.7 | | 0.0 | | m | |
| | 4차 | 보호공 덮개 날아감 | | | | | | | | | | | | | | | | | |
