# 지하수 이용실태조사 조사표

| 관정명 | F-489 | | | 3차: | 2025년 7월 20일 | | | 한국농어촌공사 | | 김희종 | | | | |
| 소재지 | 관정 | 위치 | 제주시 구좌읍 월정리 1162-2 | | | | | | | | | | | |

# 지하수관정 실태조사 사진

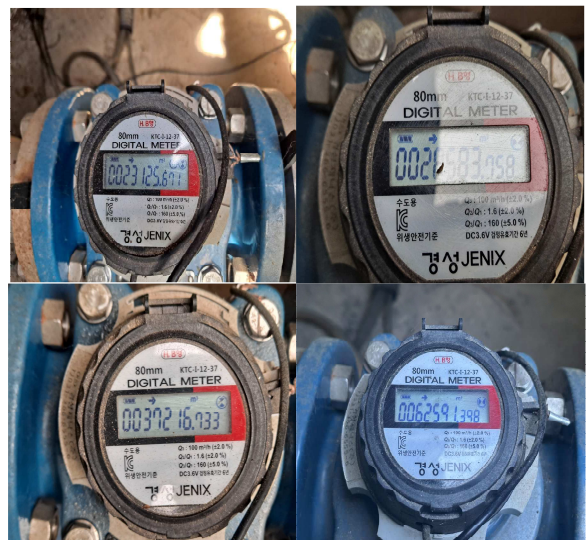
| | 2차 | 보호공 덮개 교체됨, 유량계 고장 | | | | | | 유<br>량<br>계<br>측<br>정 | 1차 | 23125 | | | | m³/일 |

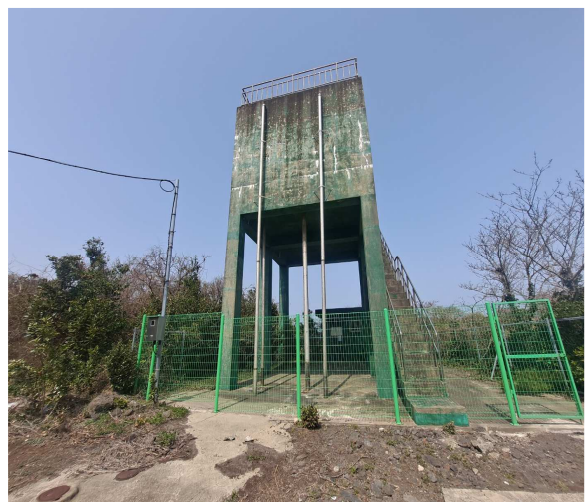
| | 양호 | 불량 | ● | | | ● | 100/100 | 콘크리트/콘크리트 | 사각/사각 | 고개/고개 | 배수지 도색 필요 | | | |

| | 3차 | 배수지 도색 | | | | | | 전<br>력<br>계<br>측 | 1차 | 주간: | 183,930 | 야간: | 120,578 | KWh |
