# 지하수 이용실태조사 조사표

| 관정명 | F-613 | | | 3차: | 2025년 7월 20일 | | | 한국농어촌공사 | | 김희중 | | | | |
| 소재지 | 관정 | 위치 | 제주시 구좌읍 덕천리 1364 | | | | | | | | | | | |

# 지하수관정 실태조사 사진

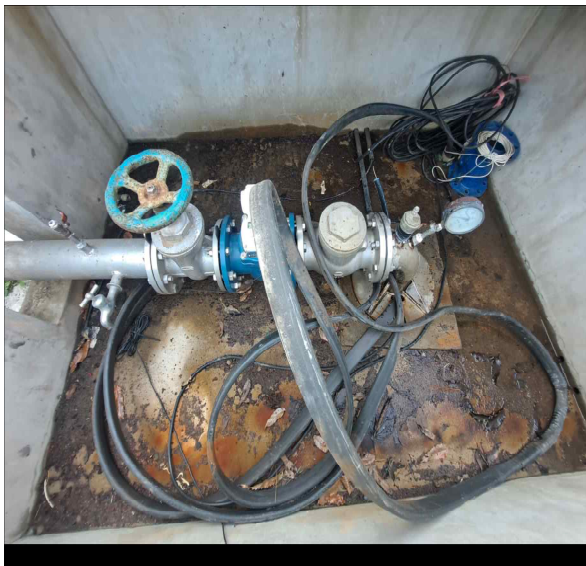
보호시설 내부

| | | 보호공 내부 물고임 | | | | | | 2차 | 주간: | 70,768 | 야간: | 47,610 | KWh | |
