# 지하수 이용실태조사 조사표

| 관정명 | F-639 | | | 3차: | 2025년 7월 23일 | | | 한국농어촌공사 | | 김희중 | | | | | | | | | | |

# 지하수관정 실태조사 사진

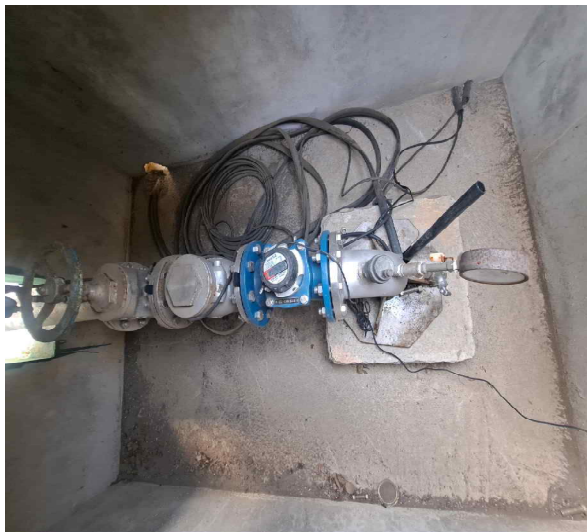
보호시설 내부

| | 2차 | 상부보호시설 덮개 파손 | | | | | | 유량<br>계<br>측 | 1차 | 98162 | | | | m³/일 | | | | | | |
