# 지하수 이용실태조사 조사표

| 관정명 | D-211 | | | 3차: | 2025년 7월 15일 | | | 한국농어촌공사 | | 김희중 | | | | | | | | | | |
| 소재지 | 관정 | 위치 | 제주시 구좌읍 동복리 산 56-2 | | | | | | | | | | | | | | | | | |

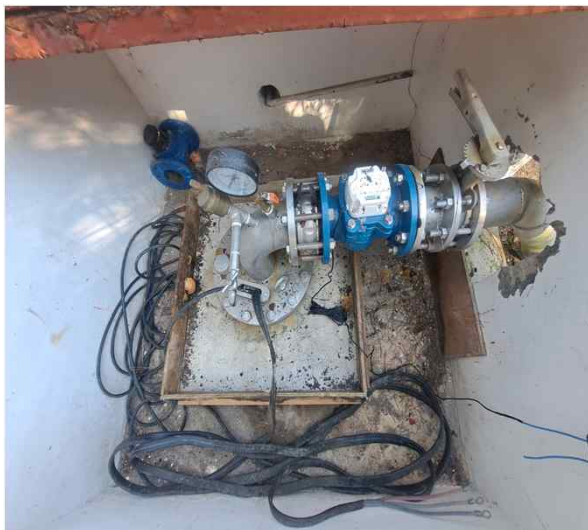
보호시설 내부

| 점검<br>결과 | 1차 | 상부보호시설 덮개 파손 | | | | | | | | | | 지하<br>수<br>위 | 1차 | | | 미설치 | m | | | |
| | 4차 | 상부보호시설 덮개 파손 | | | | | | | | | | 전<br>력<br>계<br>측 | 1차 | 주간: | 단전 | 야간: | 단전 | KWh | | |
