# 지하수 이용실태조사 조사표

| 관정명 | D-188 | | | 3차: | 2025년 7월 23일 | | | 한국농어촌공사 | | 김희종 | | | | | | | | | | | | | |
| 소재지 | 관정 | 위치 | 제주시 구좌읍 세화리 2028-4 | | | | | | | | | | | | | | | | | | | | |

# 지하수관정 실태조사 사진

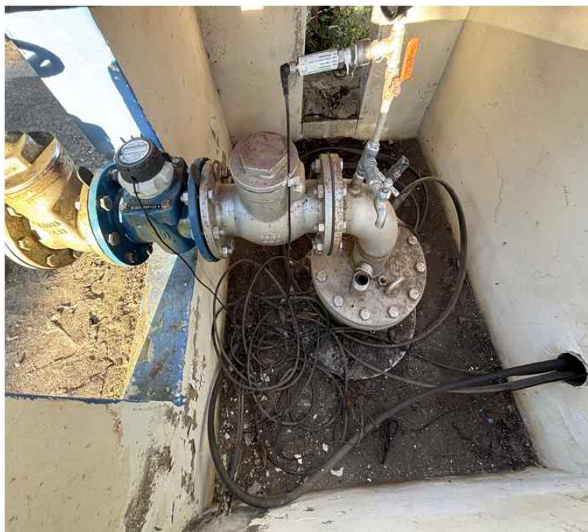
보호시설 내부

| | | 정호보호시설 시공 | | | | | | | | | | | 2차 | 주간: | 150,775 | | 야간: | 91,579 | | KWh | | | |

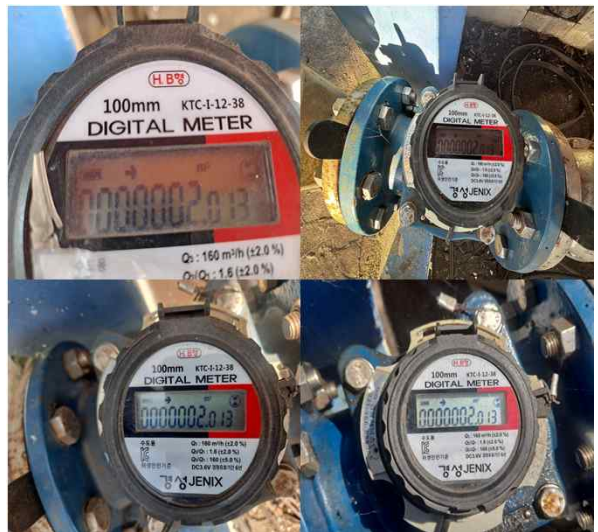
| | | 배전반 수동으로 되어 있음, 유량계 고장 | | | | | | | | | | | 4차 | 56.44 | | 0.0 | | m | | | | | |
| | | 유량계 고장 | | | | | | | | | | | 3차 | 2 | | | | m³/일 | | | | | |
