## DOCUMENTO DE ANÁLISE REGIONAL DE RISCO PATRIMONIAL

Relatório Técnico Auditável — Diagnóstico do Entorno

| Código | AR-PAT-2026-002 | Versão | 1.0 (Auditável) |
| Ativo / Alvo | P601 Golgi Cajamar | Data de Emissão | 13/08/2026 |

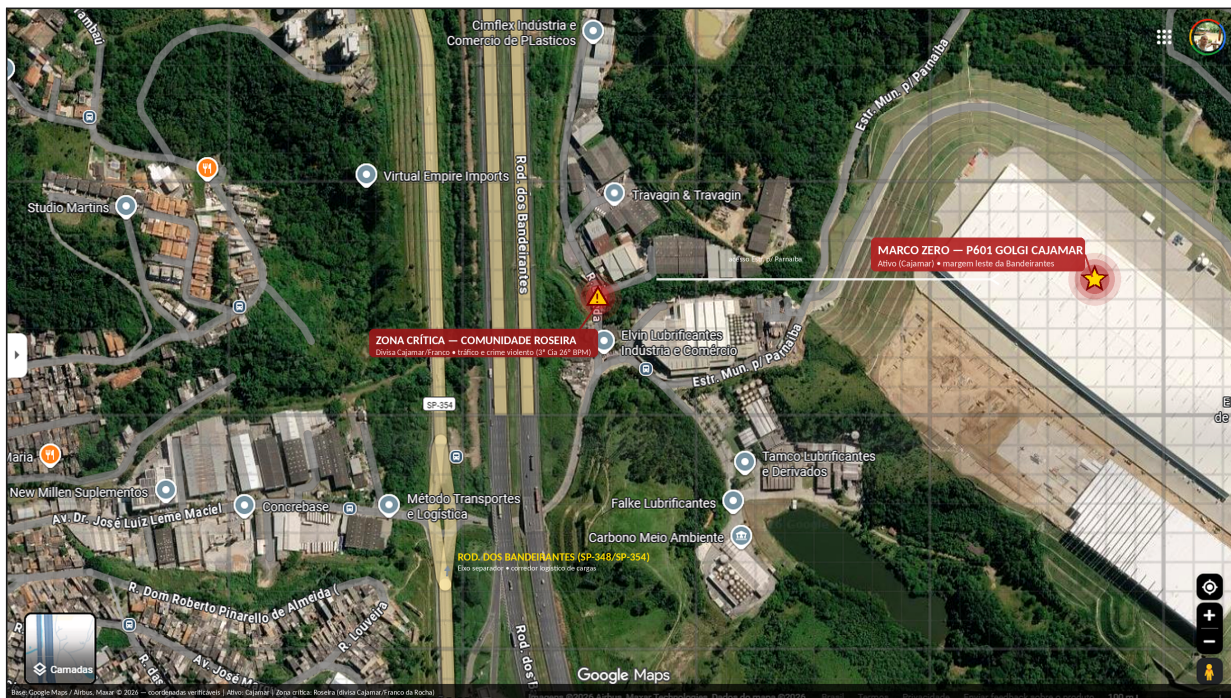
Figura 1 — Marco Zero P601 Golgi Cajamar e apontamentos perimetrais (base Google Maps / Airbus, Maxar © 2026, coordenadas verificáveis). Ativo na margem leste da Bandeirantes (Cajamar); zona crítica na comunidade Roseira (divisa Cajamar/Franco da Rocha), acessível pela Estr. Mun. p/ Parnaíba; a Rod. dos Bandeirantes atua como eixo separador e corredor logístico.
