## DICTAMEN Y REPORTE FOTOGRÁFICO DE POLICÍA TURISTICA

**No DE SINIESTRO: SIGCDMX-02687/2026**

El siniestro se sitúa en el inmueble de la Policía Turística ubicado en Florencia 14, colonia Juárez en la alcaldía Cuauhtémoc, Ciudad de México donde derivado de fuertes lluvias presentadas el día 11 de junio del 2026 se presentaron daños en infraestructura en distintas áreas de inmueble y equipos electrónicos, los cuales se describirán en el siguiente dictamen y reporte fotográfico.

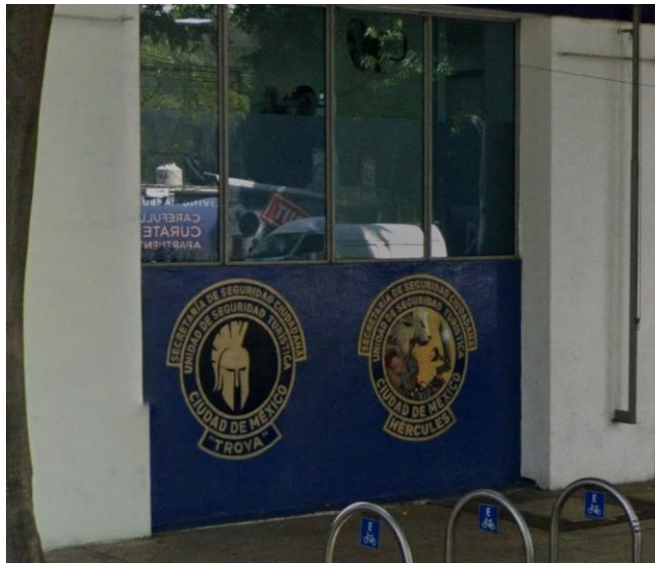
### VESTÍBULO

- Daño por filtraciones de aguas en 20.10 m2 de plafón de Tablaroca
- Daño por filtraciones de aguas en 12 m2 de muro de Tablaroca (se requerirá retiro e instalación de zoclo en el muro)
- Daños en dos luminarias por filtraciones de agua

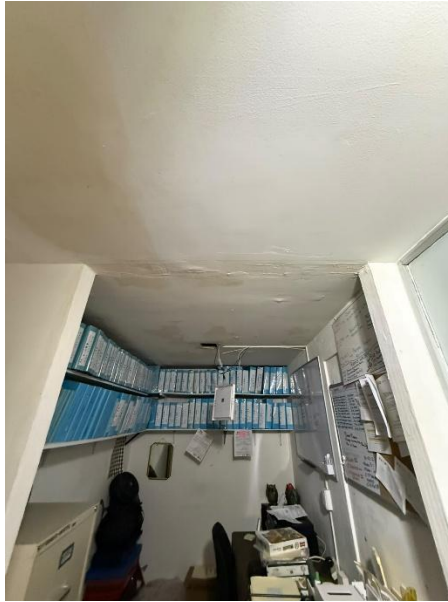
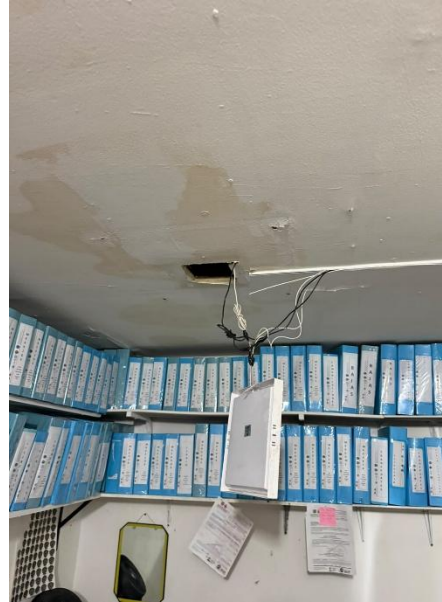
#### ARCHIVO

- Daño por filtraciones de aguas en 10.45 m2 de plafón de Tablaroca.
- Daños en una luminaria por filtraciones de agua.

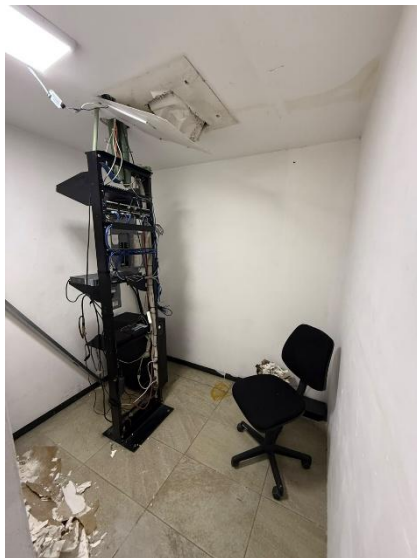
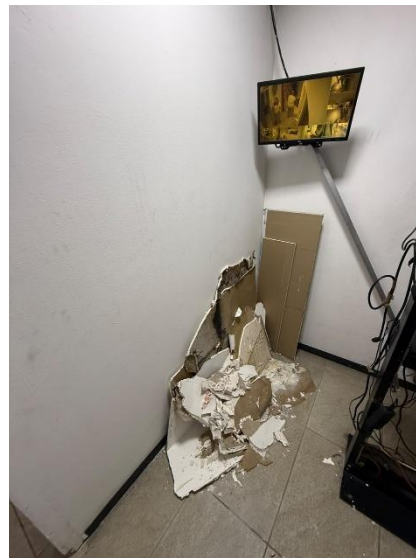
#### HUB/ CENTRO DE CONTROL

- Daño por filtraciones de aguas en 4.86 m2 de plafón de Tablaroca.
- Daños en una luminaria por filtraciones de agua.

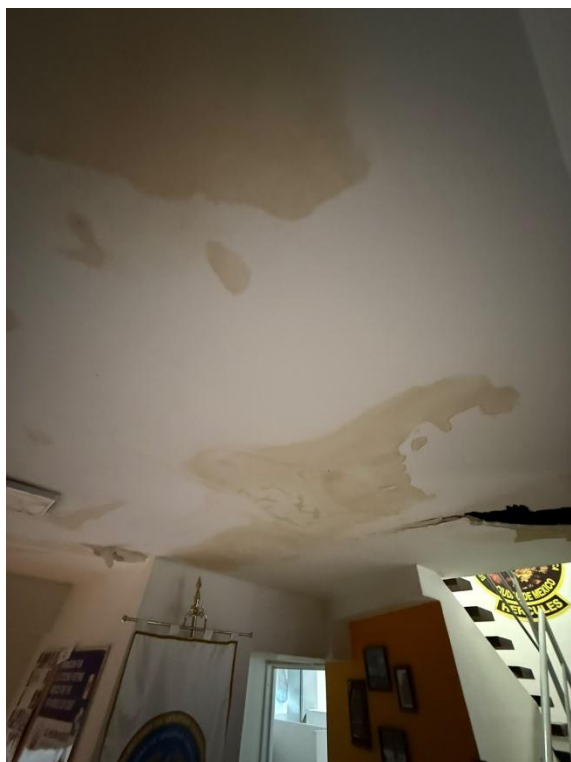
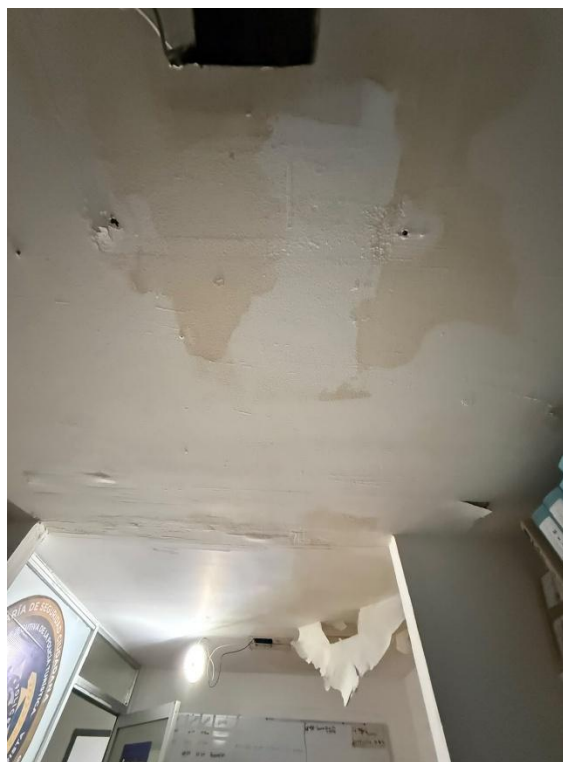
**CUARTO DE SERVICIO**

- Daño por filtraciones de aguas en 2.68 m2 de plafón de Tablaroca.
- Daños en una luminaria por filtraciones de agua.

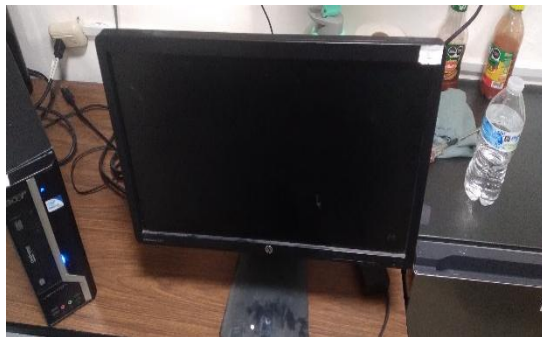
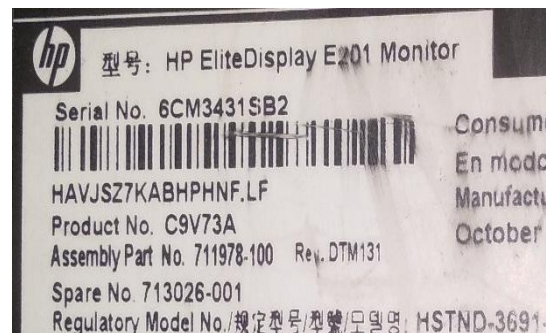
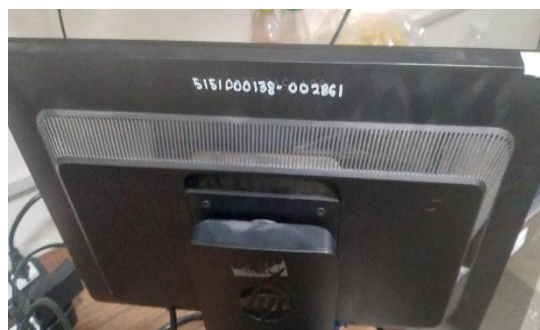
- Daño por filtración de agua en 1 monitor marca HP modelo EliteDisplay No de serie: 6CM3431SB2 con No de inventario: 5151000138-002861

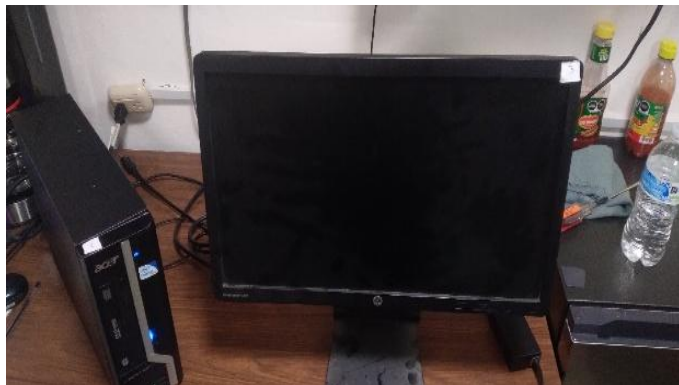
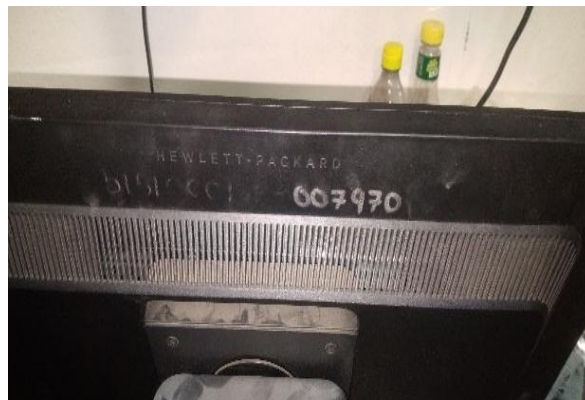
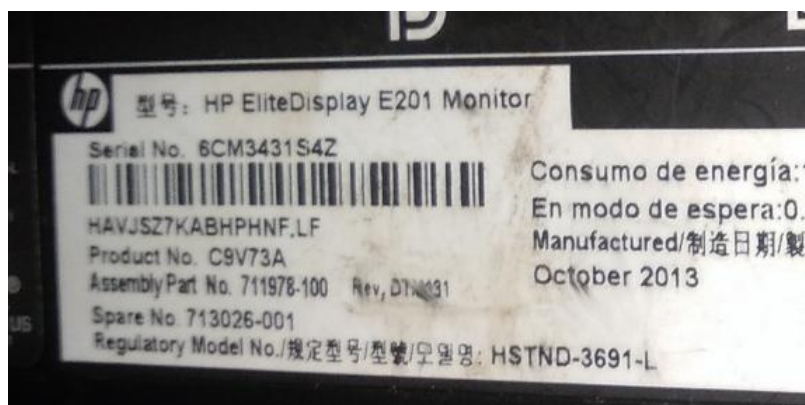
- Daño por filtración de agua en 1 monitor marca HP modelo EliteDisplay No de serie: 6CM3431S4Z con No de inventario: 5151000138-007970

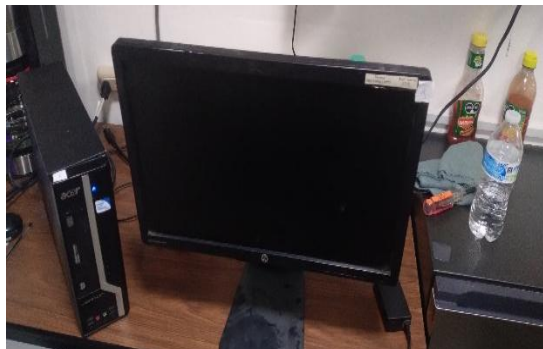
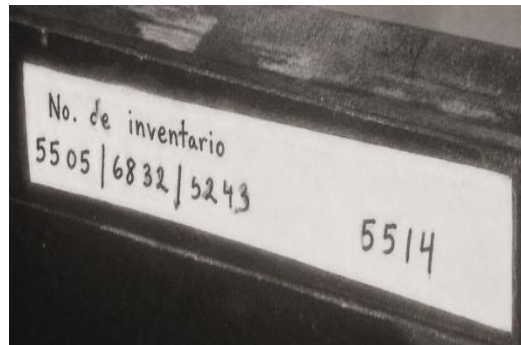
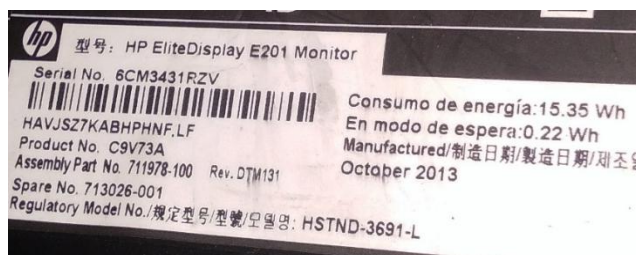
- Daño por filtración de agua en 1 monitor marca HP modelo EliteDisplay No de serie: 6CM3431RZV con No de inventario: 550568325243

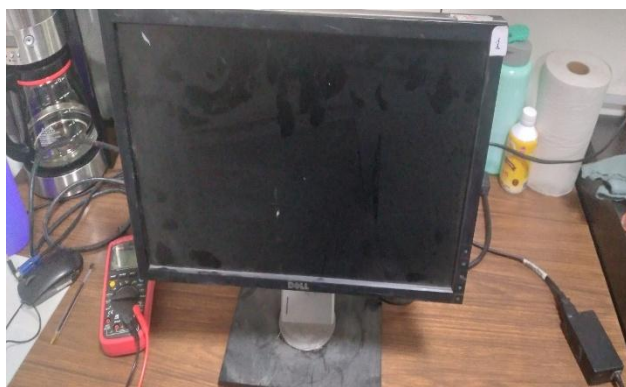
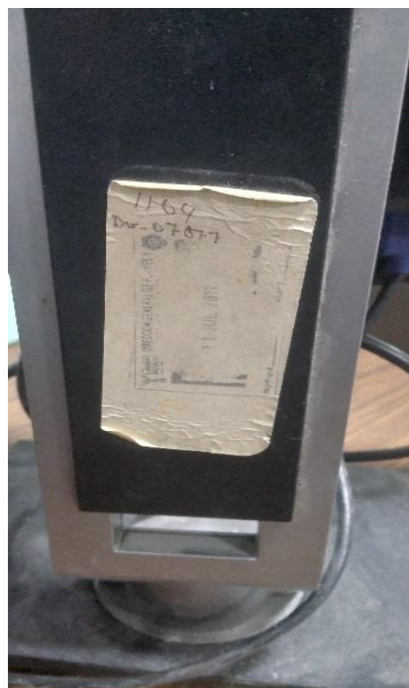
- Daño por filtración de agua en 1 monitor marca DELL modelo 1009WF No de serie: CN-0W160G-72872-969-1HMI con No de inventario: S/N

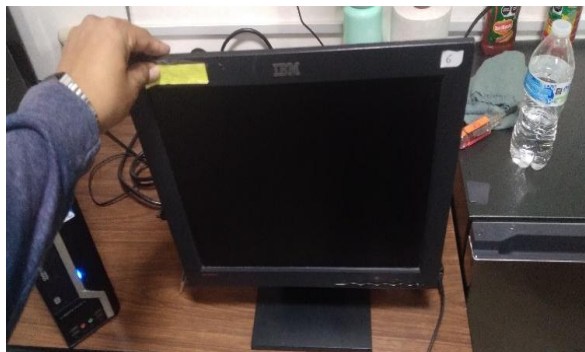
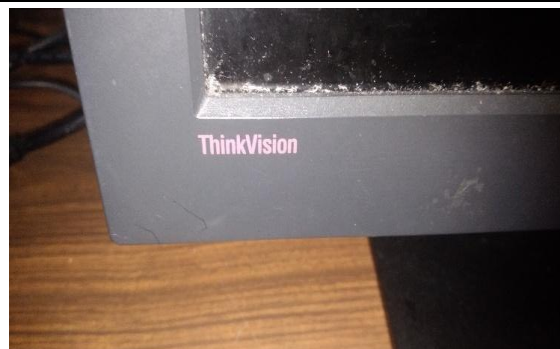
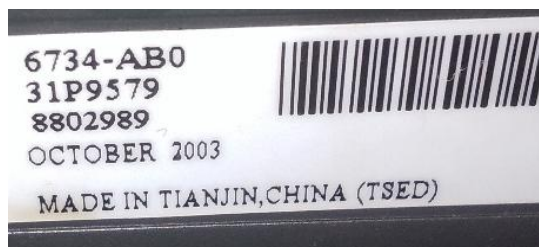
- Daño por filtración de agua en 1 monitor marca IBM modelo: 6734-AB0 ThinkVision No de serie: 8802989 - 1HMI con No de inventario: S/N

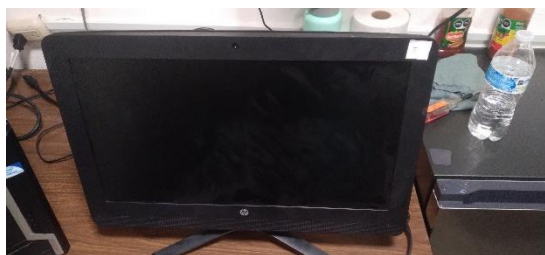
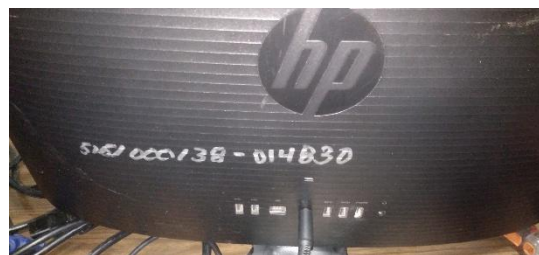
- Daño por filtración de agua en 1 computadora marca HP modelo: 20-c213LA No de serie 18WW1PHT60 con No de inventario: 5151000138-014830

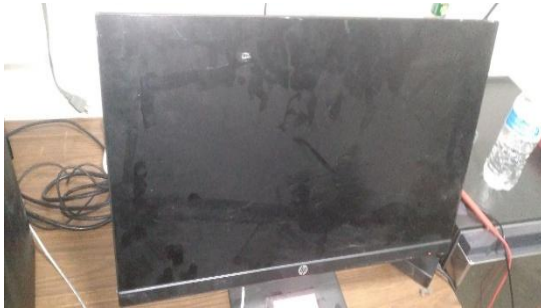
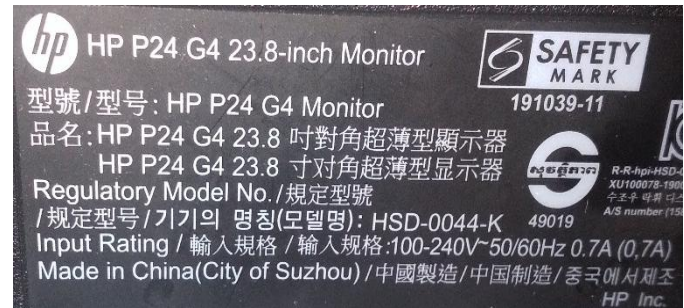
- Daño por filtración de agua en 1 monitor marca HP modelo: P24 G4 No de serie: 13M2274BD0 con No de inventario: 5151000138-008246

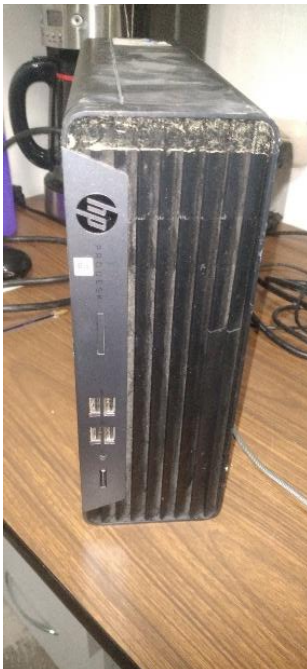
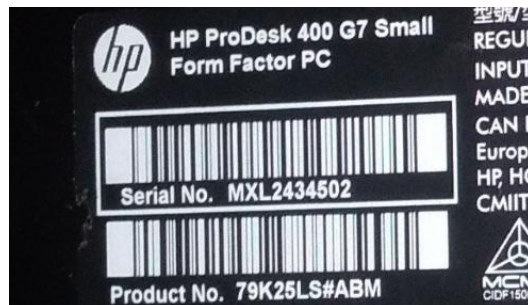
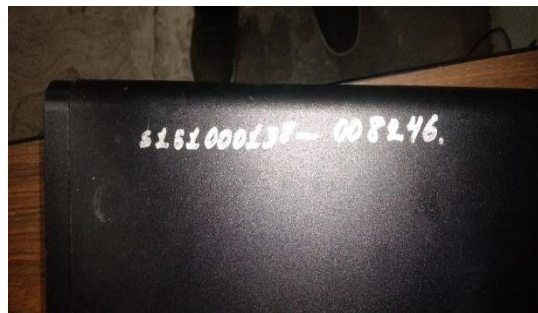
- Daño por filtración de agua en 1 CPU marca: HP modelo: ProDesk 400 G7 Small Form Factor No de serie: MXL2434502 con No de inventario: 5151000138-008246

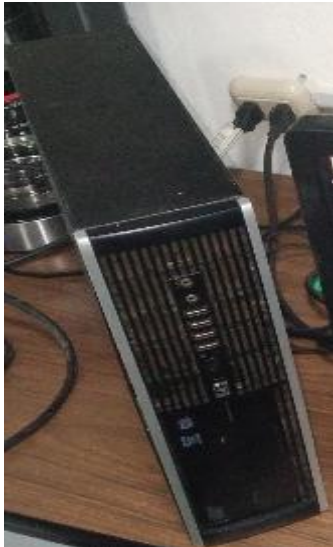
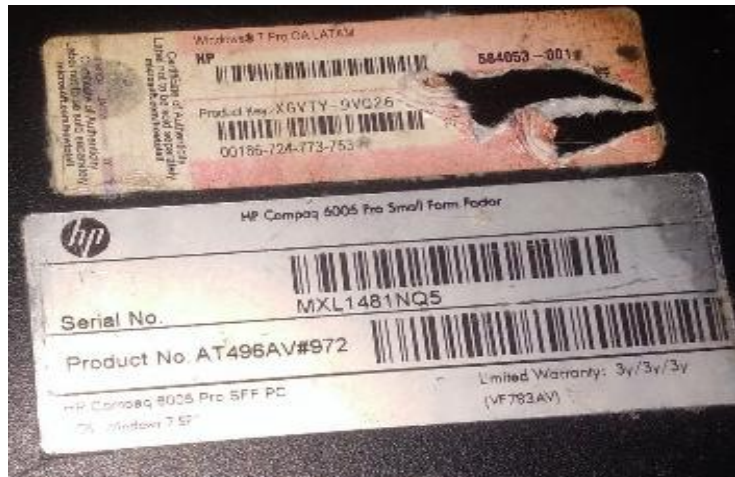
- Daño por filtración de agua en 1 CPU marca: HP modelo: Compaq 6005 Pro Small Form Factor No de serie: MXL1481NQ5 con No de inventario: S/N

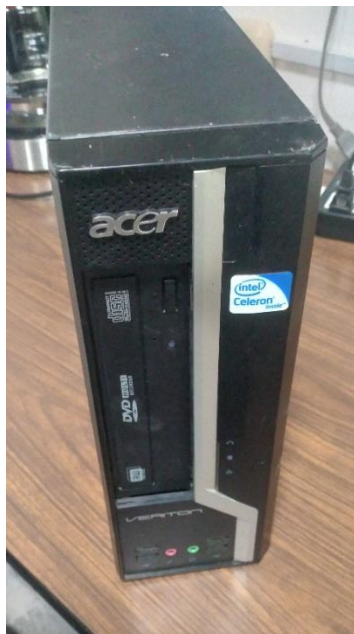
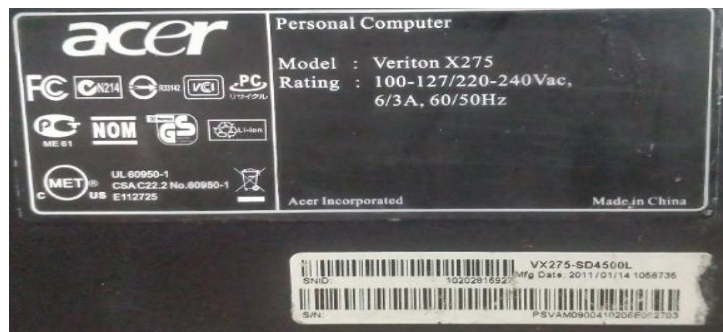
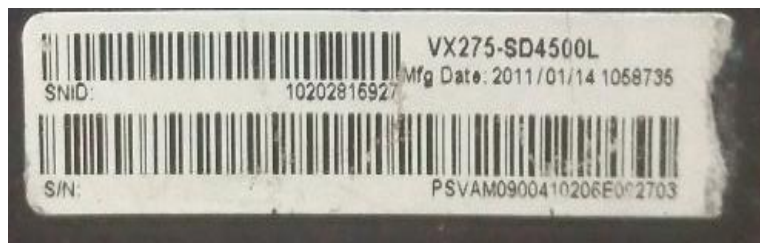
- Daño por filtración de agua en 1 CPU marca: ACER modelo: Veriton x275 No de serie: PSVAM0900410206E092703 con No de inventario: 5151000138-014828

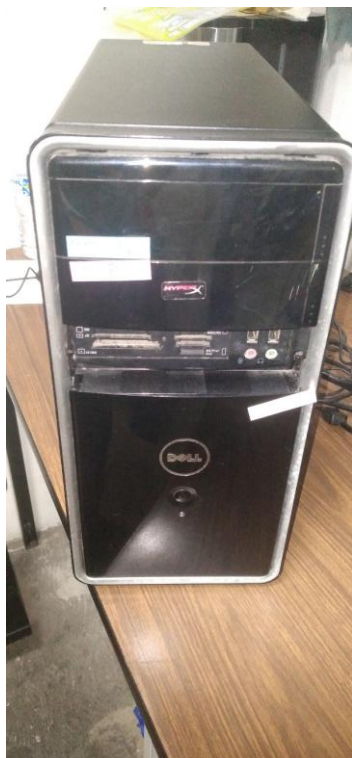
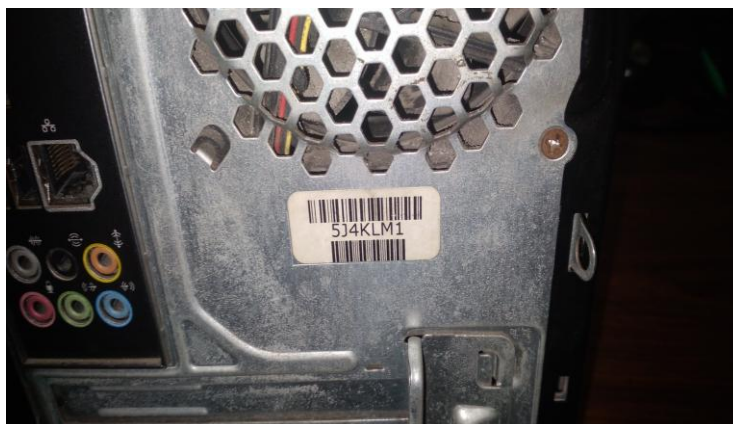
- Daño por filtración de agua en 1 CPU marca: DELL modelo: Inspiron No de serie: 5J4KLM1 con No de inventario: 5151000138-001607
