ชื่อ-สกุล นักศึกษา:  
นายสมชาย ใจดีรหัสนักศึกษา:  
66301010001ประเภทเครื่องมือ:  
ดอกสว่าน HSS  
(Standard)วันที่ทำการตรวจ:  
24 กันยายน 2026

## 1. ตารางสรุปผลการตรวจวัดมุมตัดเชิงมิติ (DIMENSIONAL INSPECTION TABLE)

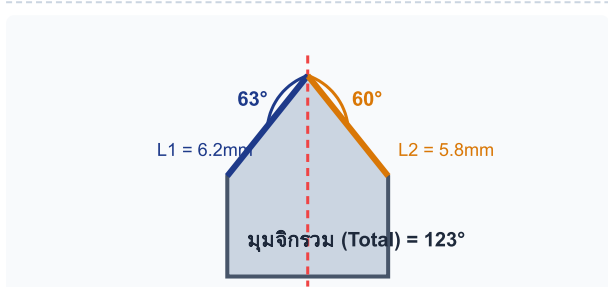
## ก. การตรวจมุมจิกและความยาวคมตัด (Front View)

| รายการมุม / จุดตรวจ | ค่ามาตรฐาน (Standard) | ค่าประมาณการ (AI) | ข้อผิดพลาดเชิงช่างที่พบ | สถานะ | คะแนน (10) |
|---|---|---|---|---|---|
| มุมจิก (Lip Angle) | 118° (59°/ฝั่ง) | 123° (63° / 60°) | มุมโตกว่ามาตรฐาน คมตัดสองข้างเอียงไม่เท่ากัน 3° | เปียงเบน | 7.5 |
| ความยาวคมตัด (Lip Length) | เท่ากันทั้งสองข้าง | L1: 6.2mm L2: 5.8mm | คมตัดยาวไม่เท่ากัน Differ 0.4 mm ส่งผลให้เจาะรูโตเกิน | เปียงเบน | 7.5 |
| มุมสันศูนย์กลาง (Chisel Edge Angle) | 120° - 135° | 128° | อยู่ในเกณฑ์มาตรฐาน สันศูนย์กลางถ่างแรงเจาะได้ดี | ปกติ | 9.5 |

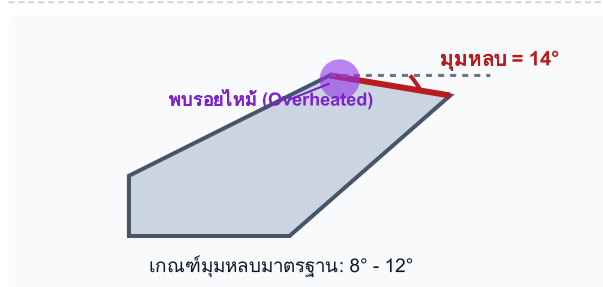
## ข. การตรวจมุมหลบและสภาพผิว (Side View)

| รายการมุม / จุดตรวจ | ค่ามาตรฐาน (Standard) | ค่าประมาณการ (AI) | ข้อผิดพลาดเชิงช่างที่พบ | สถานะ | คะแนน (10) |
|---|---|---|---|---|---|
| มุมหลบคมตัด (Lip Relief) | 8° - 12° | 14° | มุมหลบชันเกินไป ทำให้ขอบคมตัดบาง เสี่ยงต่อการบิ่น | เตือน | 7.0 |
| สภาพคมตัด & รอยไหม้ (Surface Integrity) | คม สม่ำเสมอ ไม่ไหม้ | พบสีน้ำเงินม่วง ปานกลาง | เกิดรอยไหม้จากการลับ (Overheating) ที่ปลายคมตัดฝั่งขวา | ปรับปรุง | 6.5 |
