임시 조치

동심도 불량

# Pulley 동심도 불량 개선 대책

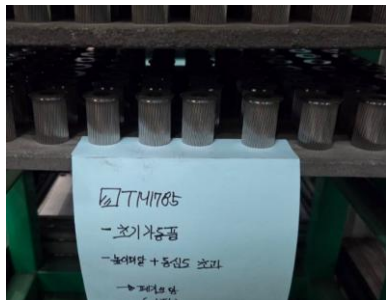
현상

근본개선 완료전 차기생산 임시조치 방법

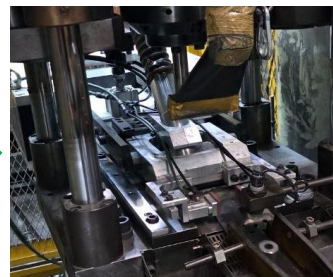
## 유첨 #1 - Issue Lot 분석, 원인 분석

- 1. Feeder System 변경 후 동심도 불량 지속 발생 (6월 작업 Lot)
  - 분말 충전 미흡으로 인한 밀도 편차 발생
  - 간헐적 발생, 성형품 동심도 불량 Spec내 분포
  - 정형 시 동심도 수준 증가
- 2. JHC100/6 하 2단 적용 진행 (5/6)
  - Core부 꺾임으로 인한 동심도 불량 늘어짐
  - 7/14 하1단으로 원복
  - 하1단 원복 후 동심도 불량 감소 하였지만 Issue 지속 발생 중
  - 조거 Test 필요

1. 간헐적 발생, 성형품 동심도 불량 Spec내 분포 하더라도 정형 시 증가
