# Pulley 동심도 불량 개선 대책

## 유첨 #1 – Issue Lot 분석, 원인 분석

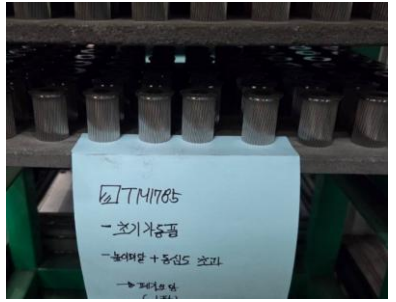
## 문제부위 (사진)

| 현상 | 동심도 불량 |

- Feeder System 변경 후 동심도 불량 지속 발생 (6월 작업 Lot)
  - 분말 충전 미흡으로 인한 밀도 편차 발생
  - 간헐적 발생, 성형품 동심도 불량 Spec내 분포
  - 정형 시 동심도 수준 증가
- JHC100/6 하 2단 적용 진행 (5/6)
  - Core부 킴으로 인한 동심도 불량 틀어짐
  - 7/14 하1단으로 원복
  - 하1단 원복 후 동심도 불량 감소 하였지만 Issue 지속 발생 중
  - 조건 Test 필요

- 하 1단 변경 후 조건 Test 진행 중 (최적 조건)
  - : 조건 Test 후 표준화 검토 (~8/30)
  - : Issue 지속 발생 시 캠 원복 후 모션 분석 예정 (원복 가능)
- 하 2단 Die-set Core 킴 현상 정화프레스 공유 완료
  - : 수정 후 Die-set 입고 예정, Test 예정 (개발)

- 동심도 선별기 개조 완료, 유효성 점검 진행 중

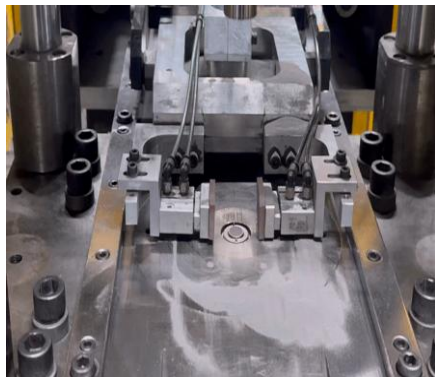
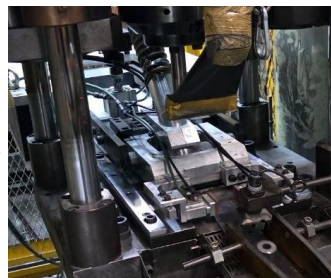
| TM No. | - | 2206 | 1785 | 1695 | 2206 | - | 2206 | 2206 | 1360 |
| 일자 | 이전 동심도<br>500ppm 수준 | 4/22~4/25 | 4/28 | 4/28 | 5/7~5/9 | 이후 SPM<br>낮춰서 운영 | 6월 | 7월 | 7월 |
| 불량수량 (ea) | | 631 | 50 | 2430 | 50 | | 720 | 3240 | 640 |
