Nota Técnica 01/2022

Assunto: Levantamento Básico para Avaliação Ambiental do Terreno

O empreendimento Agamenon encontra-se localizado na Estrada Comercial da Pitanga, Bairro Agamenon Magalhães, Município de Igarassu-PE. Trata-se de um empreendimento de habitações de interesse social para construção de 410 unidades inseridos no âmbito do Programa "Minha Casa Minha Vida", instituído pelo Governo Federal, através da Medida Provisória nº 459, de 25 de março de 2009, convertida na Lei nº 11.977, de 07 de julho de 2009 e recentemente substituído pelo "Casa Verde e Amarela", através da Medida Provisória nº 996/2020, em 26 agosto de 2020.

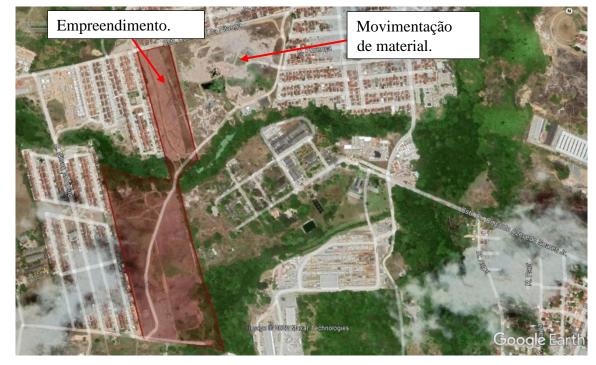
Figura 01 - Empreendimento - Agamenon

O terreno é constituído de em duas áreas entrecortadas pelo Riacho do Paulo. Ao Norte possível na área norte é possível observar atividades de movimentação de terra conforme pode ser visto pela Figura 01.

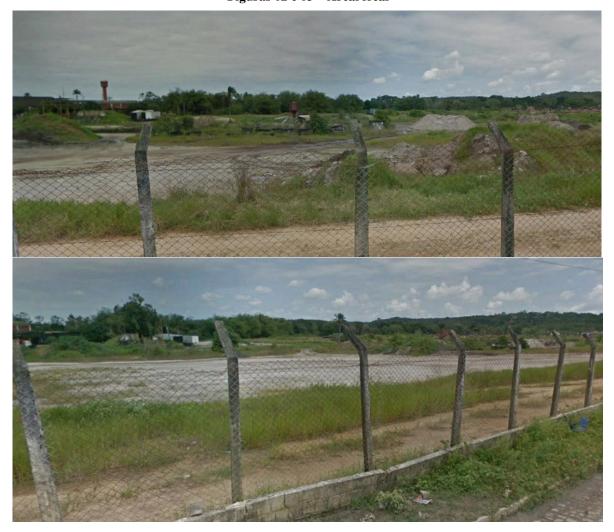
Figuras 02 e 03 – Areal local

A área de movimentação de terra, caracterizada como possível fonte poluidora se trata de um areal (jazida para estoque, peneiramento e fornecimento de areia) em funcionamento há muitos anos no local conforme pode ser visto nas figuras 02 e 03:

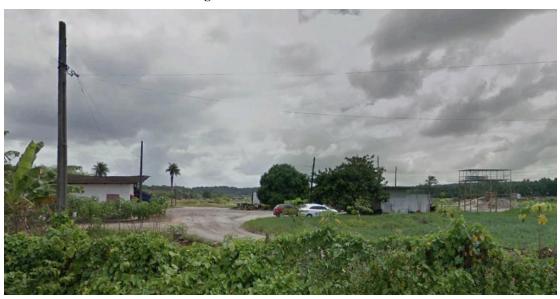
O areal tem como estrutura 3 edificações cobertas que serem como garagem e estoque de peças de maquinário de movimentação de terra (retroescavadeira, trator), esteira rolante de materiais a granel, uma captação de água e uma peneira conforme pode ser visto nas figuras 04 e 05.
