### INFORME DE FISCALIZACIÓN AMBIENTAL

### **REQUERIMIENTO INGRESO SEIA**

### PROYECTO INSTALACIONES AGROINDUSTRIAL AGRICOLA SANTIS FRUT

### DFZ-2014-559-V-SRCA-IA

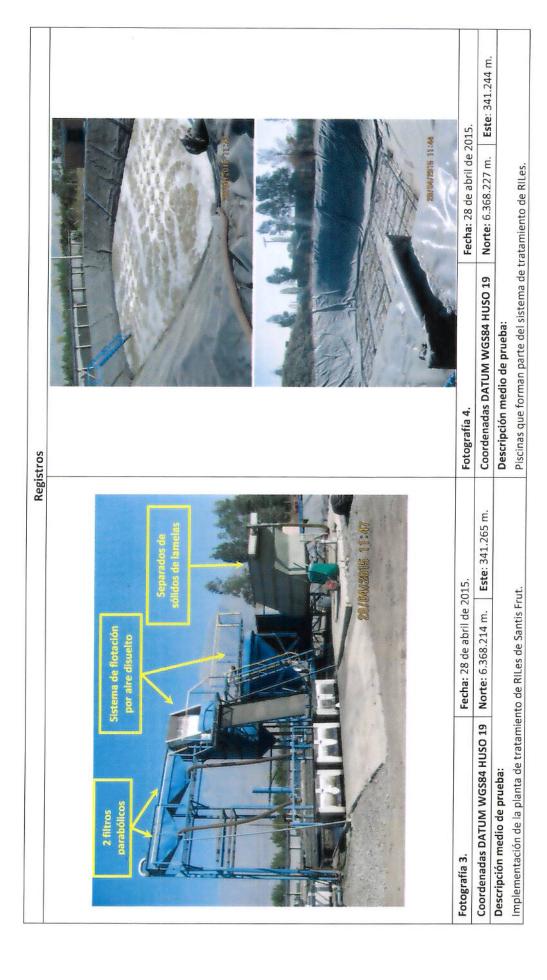
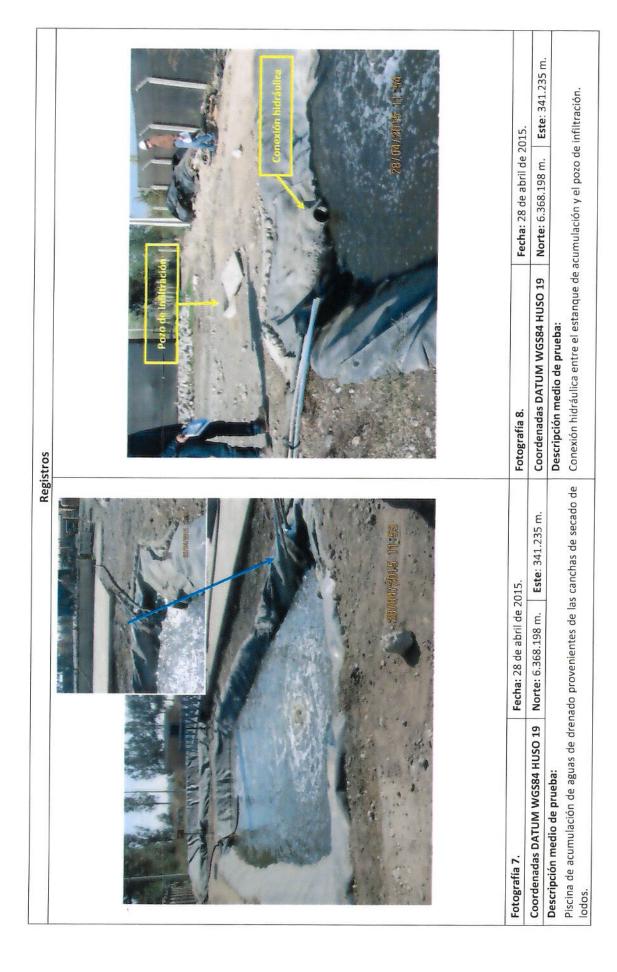
- Al momento de la inspección, la planta agroindustrial se encontraba en operación procesando pasas y uvas (Fotografías 1 y 2). Según lo informado por Pilar Yoshikawa, Gerente de Producción, la temporada se extiende entre abril y octubre de cada año, con un peak de producción en julio. 'n

- Al momento de la inspección, la planta de tratamiento de residuos industriales líquidos contaba con 2 filtros parabólicos, un sistema de flotación por aire disuelto (DAF) y un separador de sólidos de lamelas que "fue implementado hace dos años" (Fotografías 3 y 4), según lo indicado por Pilar Yoshikawa, Gerente de Producción. Además, durante la inspección se constató la ausencia de filtro percolador y su sedimentador secundario. Al respecto, cabe observar que el considerando 8.6 de la revocada RCA N°53/2003 establecía la implementación de un "sistema filtro percolador con recirculación" y "sedimentación secundaria". Luego, el considerando 8 disponía que "el titular deberá implementar el siguiente sistema de tratamiento de RILes, con el fin de dar cumplimiento al D.S. 46/02 (...) Norma de emisión a aguas subterráneas, para condiciones de suelo de vulnerabilidad media, y la norma de calidad NCh 1.333, para uso en riego, en lo que se refiere a coliformes fecales". ن

- Se constataron 5 canchas de secado de fodos operativas, las cuales se encontraban en una parte plana y abierta a la atmósfera (Fotografía 5). En una de las canchas se constató la presencia de pupas de moscas y moscas adultas (Fotografía 6). Sobre este hecho, cabe señalar que la revocada RCA N°53/2003 disponía en el considerando 8.13 que "(...) los sólidos serán evacuados a canchas de secado (...). Las canchas de secado (...) consistirán en un área plana, abierta a la atmósfera (...) y que permite deshidratar los lodos por acción del sol, el viento y la percolación a través de una capa de arena". ti

- Las aguas drenadas de las canchas de secado eran conducidas a una píscina o estanque de acumulación, en donde se constató la ausencia de un dispositivo que impidiera su rebaise al pozo de infiltración. Además, se constató una conexión hidráulica entre el estanque de acumulación y el sistema de infiltración (Fotografías 7 y 8), así como condiciones (coloración y olores) que no hacen posible el uso de RILes para el riego. Sobre este particular, cabe indicar que el considerando 8 de la revocada RCA N°53/2003 preceptuaba que "el agua tratada y desinfectada se vertirá al terreno para su infiltración (...) نه
