**ECOLE NATIONALE  
SUPERIEURE POLYTECHNIQUE  
DE DOUALA**

## **TP : INITIATION A LE FABRICATION MULTITECHNIQUE (Diagnostic et amélioration du tableau)**

**GROUPE 1 sous-groupe 4**

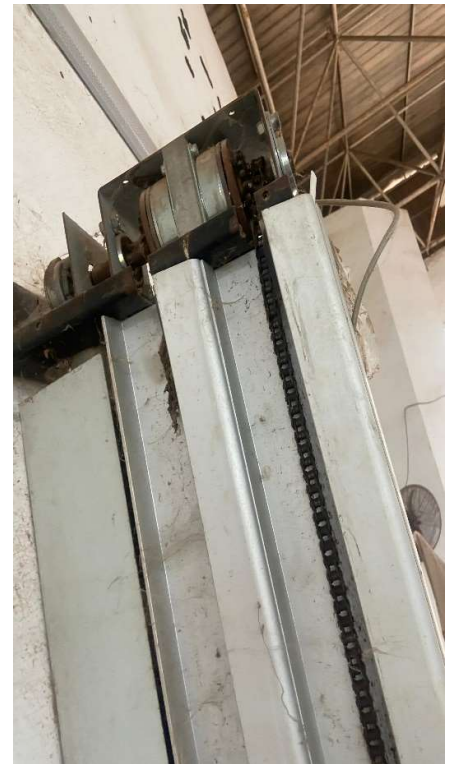
Le diagnostic du tableau coulissant de l'amphithéâtre met en évidence un dysfonctionnement lié à des défaillances à la fois mécaniques et électriques.

- Démontage partiel des protections pour accéder aux poulies, câbles et chaînes.
- Contrôle visuel et tactile de chaque câble : recherche de torons cassés, d'effilochement, de corrosion.
- Mesure du pas des chaînes à l'aide d'un pied à coulisse.
- Contrôle de la rotation des poulies à la main, détection de blocage, de jeu axial ou de bruit anormal.
- Mesure de l'alignement des rails : utilisation d'un niveau à bulle et d'un comparateur. Relevé des écarts en haut, au milieu et en bas.
- Contrôle de l'état des surfaces de frottement sur les rails.
- Vérification de la fixation des moteurs et de l'alignement des arbres de transmission.

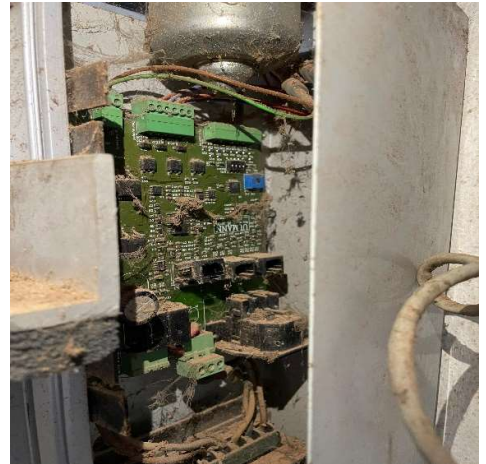
- Vérification de la présence de la tension secteur 220 volts à l'entrée de l'armoire avec un multimètre.
- Mesure de la tension de sortie du bloc d'alimentation 24 volts.
- Contrôle des contacteurs : vérification de l'enclenchement manuel et du passage du courant.
- Test de continuité des câbles d'alimentation des moteurs.
- Test des fins de course : mesure de la continuité électrique en position repos et en position actionnée.
- Test des commandes : mesure de la tension sur chaque fil du câble RJ45 en appuyant sur les boutons du boîtier de commande.
- Inspection des connecteurs RJ45 : recherche d'oxydation, de brochage cassé, de mauvais contact.

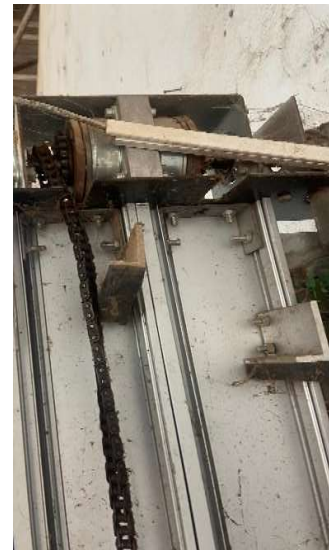
[Image de la transmission par chaîne et pignon moteur]

L'examen visuel montre une dégradation avancée des organes de levage. L'accumulation de poussière et de débris (sciure/toiles d'araignées) indique un manque d'entretien prolongé ayant entraîné des ruptures en chaîne.

- **Chaîne gauche et droite:** Rompue. Le pignon tourne à vide, ce qui empêche tout équilibre du tableau.
- **Poulies :** Quatre poulies sont présentes dans le système : deux pour le tableau avant (gauche et droite) et deux pour le tableau arrière (gauche et droite). Toutes sont des poulies à gorge pour chaîne.

Les chaînes à rouleaux de type vélo ne sont pas adaptées à un usage vertical avec charge suspendue. Elles s'allongent progressivement sous l'effet du poids, ce qui a conduit à l'allongement mesuré de 13,2 mm. Une fois allongées, elles sautent des pignons et finissent par se rompre ou tomber.

Type recommandé : Chaîne industrielle 08B pour sa résistance et sa longévité.

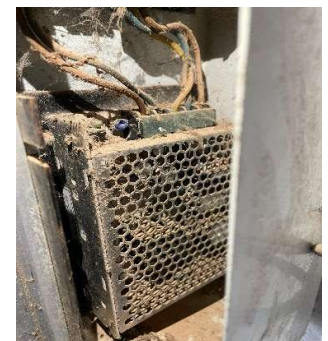
- **Alimentation** : Le boîtier de transformation (grille métallique) est inopérant. Aucun témoin lumineux n'indique la présence de tension en sortie.
- **Moteur Gauche et droit** : Hors service

Le bloc d'alimentation 24 volts est un modèle bas de gamme, sans protection contre les surtensions ou les surchauffes. Il a probablement

grillé lors d'une variation de tension secteur. Son remplacement par un modèle industriel est indispensable.
