# **Taller Práctico N.º 2: Diagnóstico y Soporte Técnico Remoto de Equipos de Cómputo**

Asignatura: Sistemas Operativos

Universidad Santo Tomás

12 mayo 2026

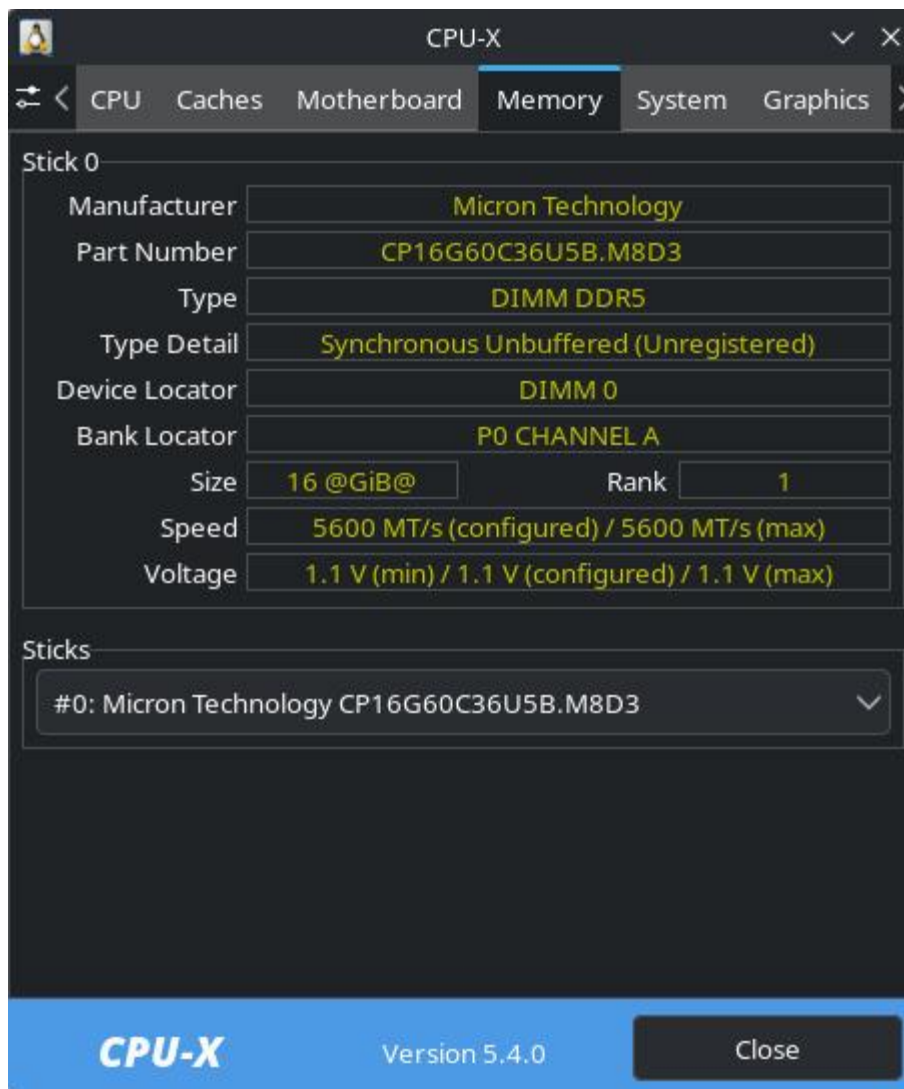
Figura 10. Información de la memoria RAM obtenida con CPU-X - PC de Joseph Diaz.

Respecto a la memoria RAM, el equipo tiene instalado un módulo DDR5 de 16 GiB fabricado por Micron Technology (modelo CP16G60C36U5B.M8D3), ubicado en el slot DIMM 0, canal A. Opera a una velocidad de 5600 MT/s tanto configurada como en su valor máximo, con un voltaje de 1.1 V. Se trata de memoria de tipo Synchronous Unbuffered, adecuada para plataformas de consumo de alto rendimiento.

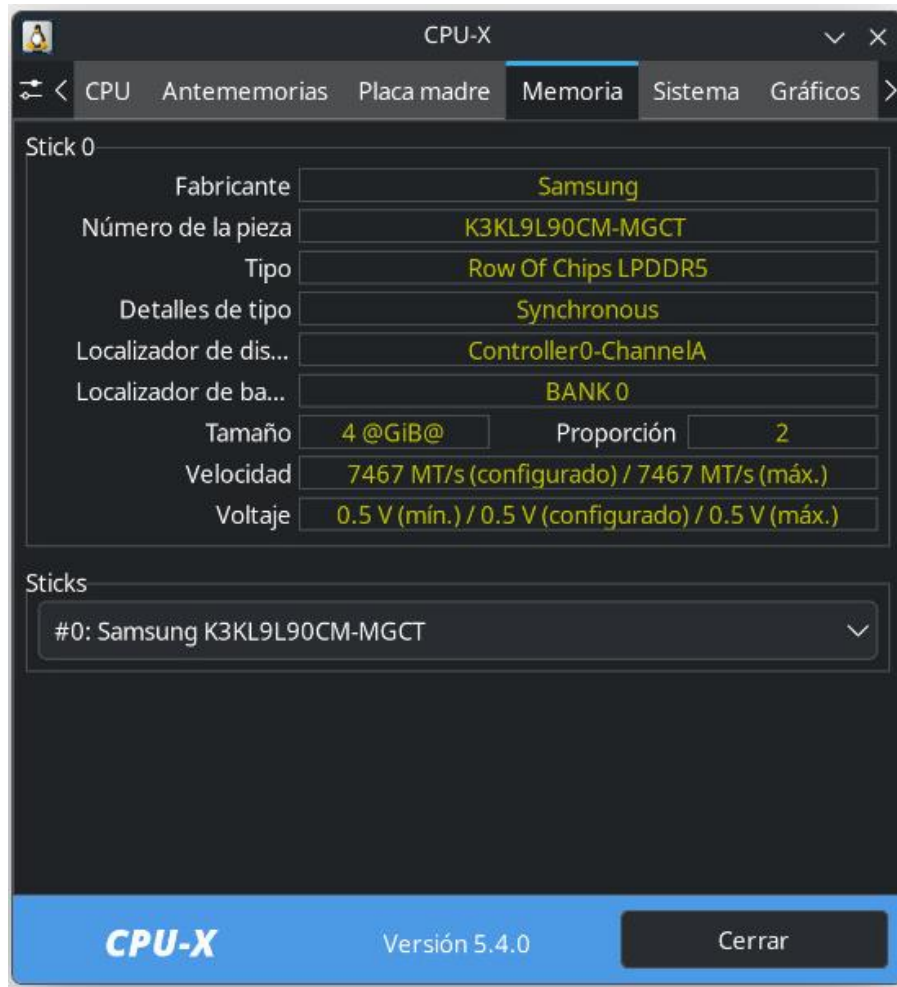
Figura 14. Información de la memoria RAM obtenida con CPU-X - PC de Michael Arias.

Respecto a la memoria RAM, el equipo cuenta con memoria LPDDR5 de tipo Row Of Chips (soldada directamente a la placa madre), distribuida en 8 módulos físicos para un total de 32 GiB. El módulo identificado corresponde a Samsung (modelo K3KL9L90CM-MGCT), ubicado en el Controller0-ChannelA, banco 0, con una velocidad de 7467 MT/s tanto configurada como en su valor máximo y un voltaje de operación de 0.5 V. Al tratarse de memoria LPDDR5 soldada, no es posible ampliarla ni reemplazarla de forma independiente.

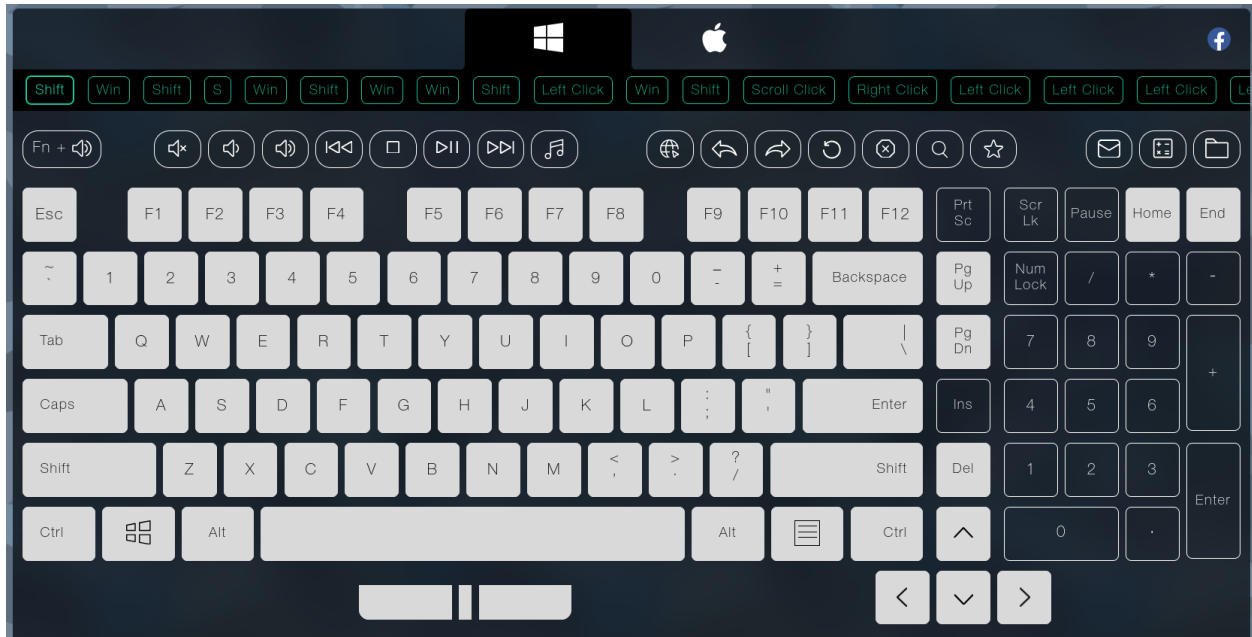
Figura 24. Prueba de teclado - PC de Michael Arias.

La prueba del teclado en el equipo de Michael Arias se realizó mediante la herramienta web [en.key-test.ru](http://en.key-test.ru), accedida remotamente a través de la sesión RustDesk. Se presionaron todas las teclas disponibles del teclado, incluyendo letras, números, teclas de función, modificadores y teclas especiales. La barra superior de la herramienta registró en tiempo real cada pulsación, mostrando la secuencia de teclas presionadas. Todas las teclas respondieron correctamente, sin detectarse ninguna con fallo o sin respuesta. El teclado del equipo de Michael Arias se encuentra en perfecto estado de funcionamiento.
