| 編號 | 3 | 缺失說明 | 阿曼之旅公寓大廈管理委員會(集合住宅部分) |

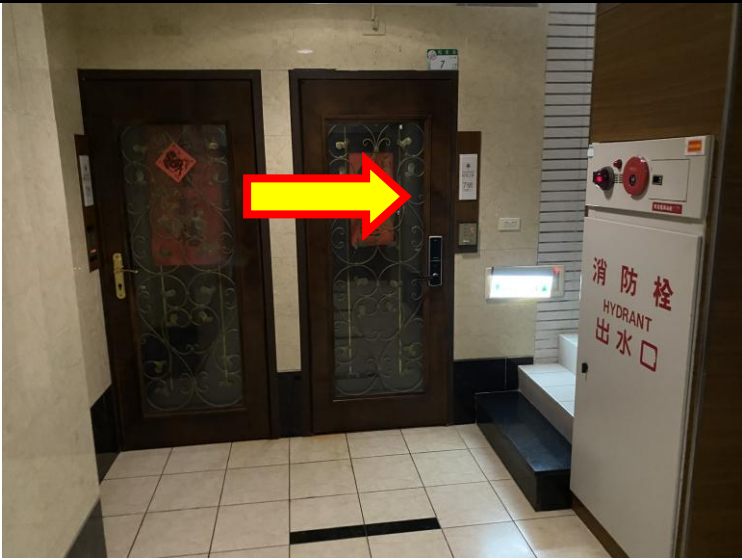
| | | | 7-1 號 10 樓住戶外開門於安全梯間影響樓梯迴轉半徑 |
| | | | 建築技術規則設計施工篇 第 33 條<br>各樓層進入安全梯或特別安全梯，其開向樓梯平臺門扇之迴轉半徑不得與安全或特別安全梯內樓梯寬度之迴轉半徑相交。 |

| | | | 改善:住戶於安全梯間外加之外開門拆除 |

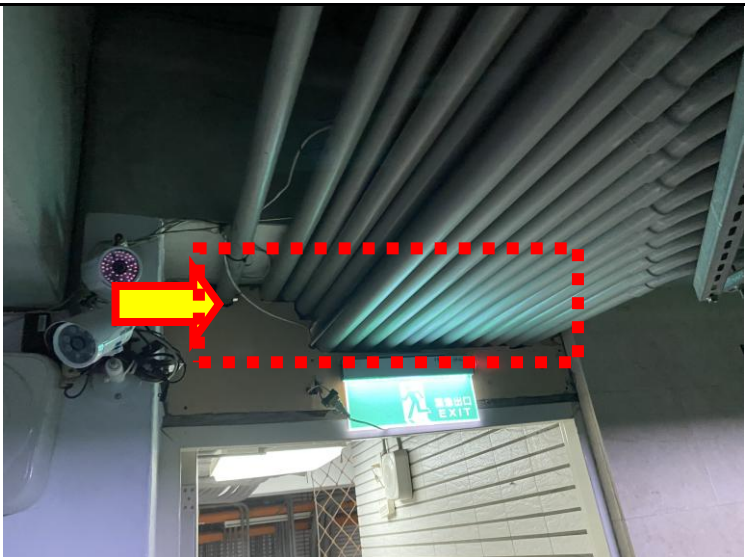
| | | | 9 號棟地下 1 樓安全梯防火門上方管線貫穿孔洞 |
| | | | 建築技術規則建築設計施工編 第 97 條<br>一、室內安全梯之構造：（一）安全梯間四周牆壁除外牆依前章規定外，應具有一小時以上防火時效，天花板及牆面之裝修材料並以耐燃一級材料為限。 |

| | | | 改善:孔洞以以防火時效 1 小時以上材料防火泥填滿 |

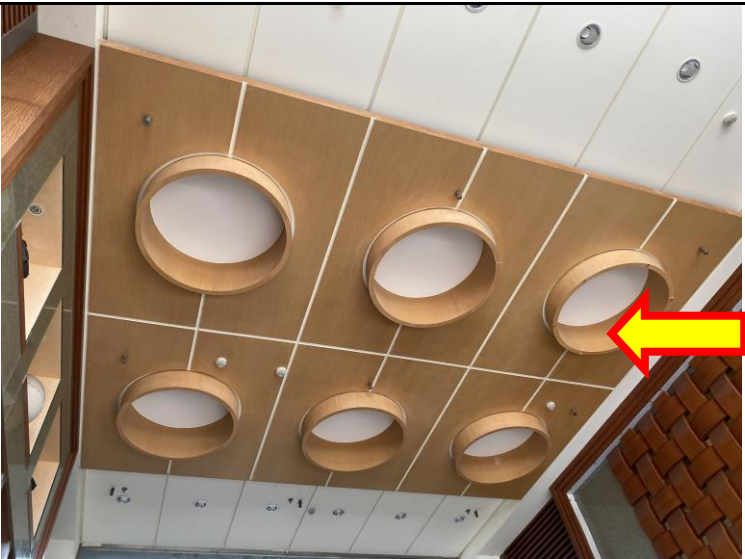
| | | | 1 樓門廳安全梯間天花板未以耐燃一級材料裝修 |
| | | | 建築技術規則建築設計施工編 第 97 條<br>一、室內安全梯之構造：（一）安全梯間四周牆壁除外牆依前章規定外，應具有一小時以上防火時效，天花板及牆面之裝修材料並以耐燃一級材料為限。 |

| | | | 改善:天花板以耐燃一級材料裝修(面貼矽酸鈣板) |
