# 木質バイオマス燃料 チップヤード建設候補地 土地取得・開発検討資料

候補地：兵庫県宍粟市一宮町東河内 字樅ヶ段 付近

作成日：2026年10月10日

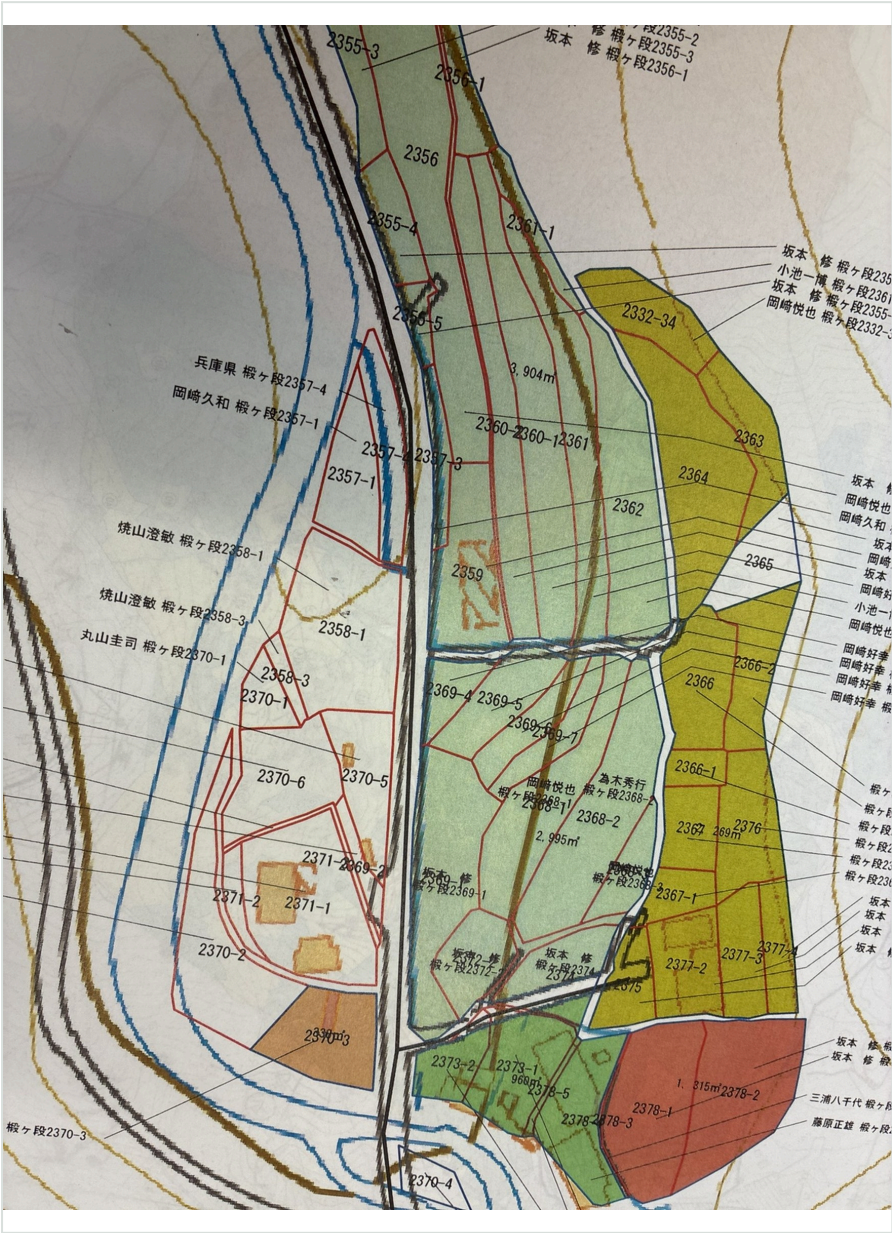
添付図面の読み取り（180°回転して北を上に表示）

- 読み取り上の注意
- ・原図は文字が逆さで、方位記号・縮尺・凡例がありません。北向きは航空写真との照合による推定です。
  - ・色区分が「取得予定範囲」「所有者別」「地目別」のどれを示すかは不明です（作成者へ確認）。
  - ・図面には所有者とみられる氏名（坂本 修、岡崎悦也、岡崎好幸、岡崎久和、小池一博、為木秀行、三浦八千代、藤原正雄、焼山澄敏、丸山圭司、兵庫県 ほか）が記載されていますが、**引出線と地番の対応は読取りが不確実**です。必ず登記事項証明書で確認してください。
  - ・淡緑＋濃緑＋赤の記載面積合計は9,174㎡（読取値）。黄土色を含めると**1haを超える可能性**があり、開発許可・林地開発等の面積基準に影響します。

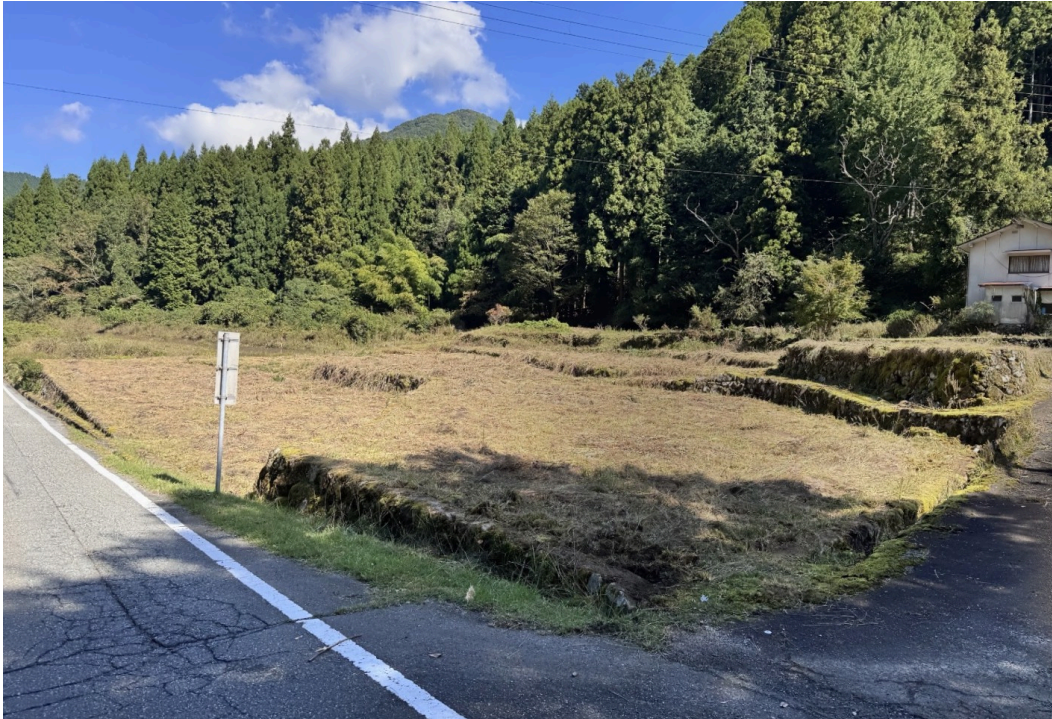
南西角（県道×脇道交差部）から北東を見る（写真2・4・6を合成）

| 項目 | 分かっていること（根拠） | 確認・設計が必要なこと |
|---|---|---|
| 上空電線 | 敷地上空を電線が横断（写真4・パノラマ1） | 高さ測定、ダンプ荷台・重機アームとの離隔、移設費 |

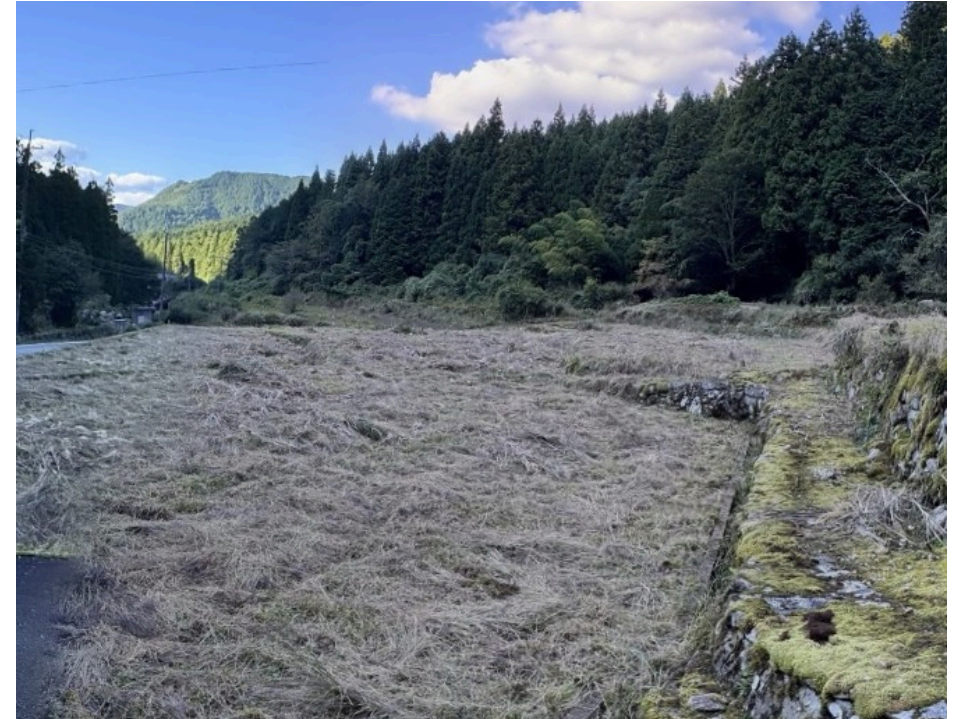
脇道から北向き（写真5・8・7を合成）

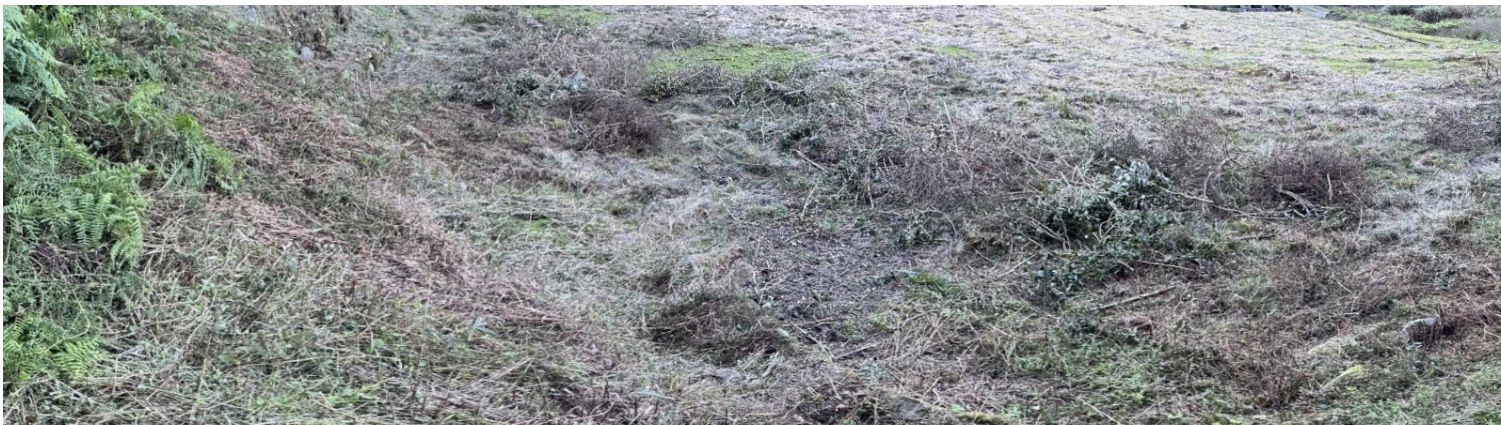
敷地上段から南西（県道・対面ヤード）方向を俯瞰（写真14・11・12を合成）

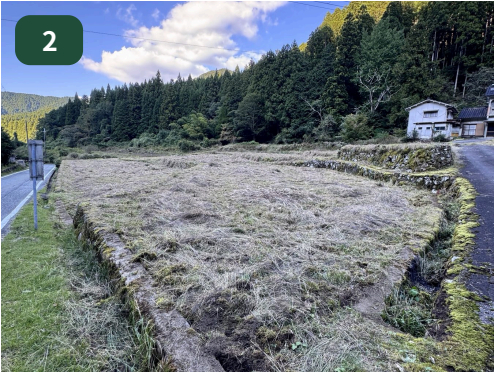
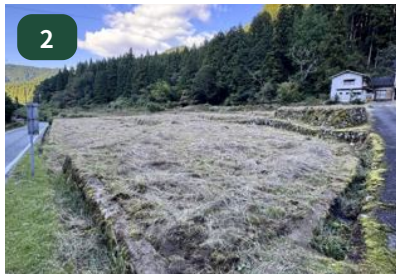
写真2 県道沿い南西角（標識付近）から敷地を見る（方向 約30°・推定）

県道沿い南西角（標識付近）から敷地を見る  
① 周辺道路 | 方向 約30° | 精度高

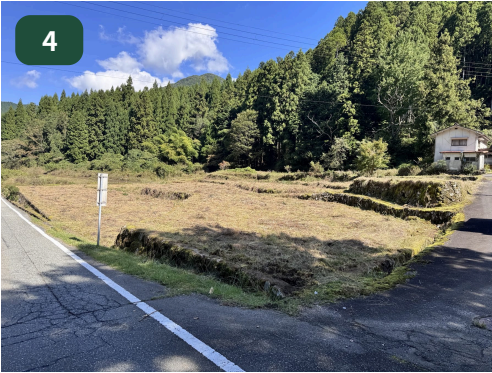
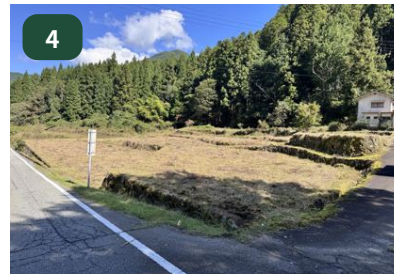
写真4 県道×脇道の交差部から敷地全景（方向 約40°・推定）

県道×脇道の交差部から敷地全景  
③ 敷地入口 | 方向 約40° | 精度高

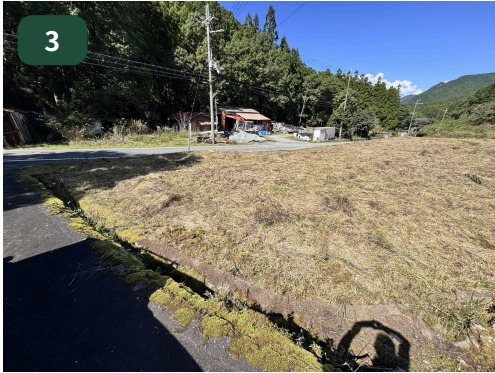
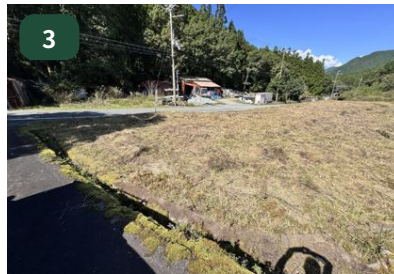
写真3 脇道から県道・対面ヤード方向を見る（方向 約290°・推定）

| 対象 | 現況（写真・航空写真） | 協議・対策の論点 |
|---|---|---|
| 対面の資材ヤード（県道西） | 重機・碎石・倉庫・コンテナ（写真3・12） | 所有者・業種。出入りの交錯、共同利用・協業の可能性 |

脇道から県道・対面ヤード方向を見る  
② 進入路 | 方向 約290° | 精度高

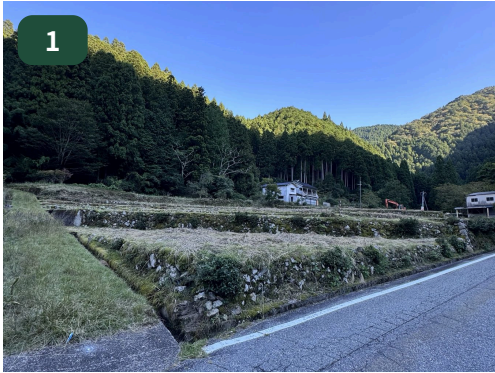
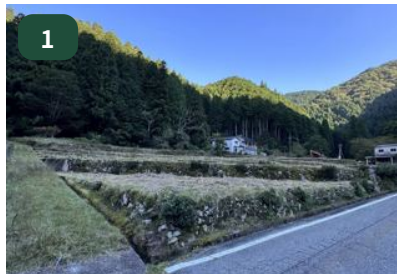
写真1 県道（北側）から棚田と敷地奥を望む（方向 約125°・推定）

| 項目 | 写真から分かること（事実） | 確認が必要なこと |
|---|---|---|
| 段差 | 県道沿い北側は石積みで道路より高い区画あり（写真1） | 乗入れ部の切土・擁壁・勾配の設計 |

県道（北側）から棚田と敷地奥を望む  
① 周辺道路 | 方向 約125° | 精度中

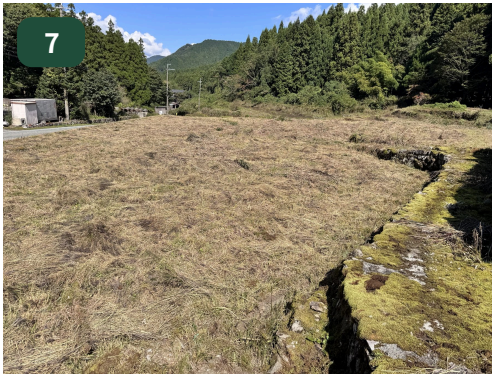
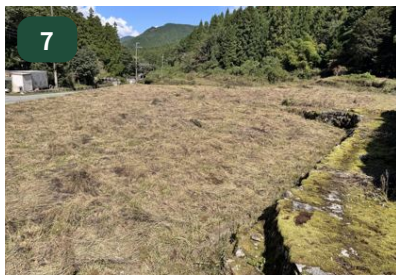
写真7 下段田面を北向きに見る（方向 約345°・推定）

下段田面を北向きに見る  
⑤ 敷地中央 | 方向 約345° | 精度高

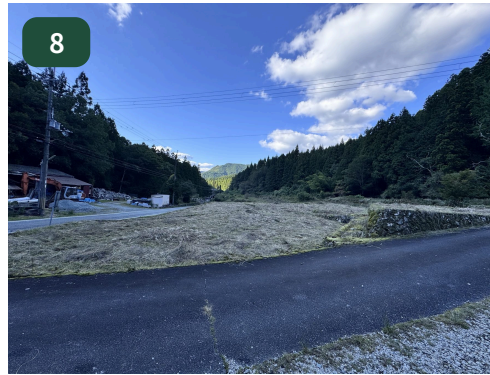
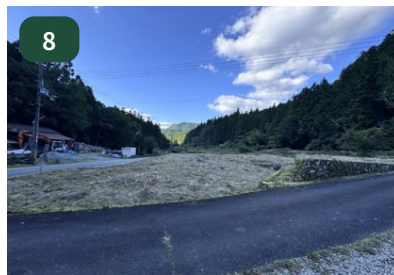
写真8 脇道から北向きに敷地全景（方向 約330°・推定）

脇道から北向きに敷地全景  
⑤ 敷地中央 | 方向 約330° | 精度高

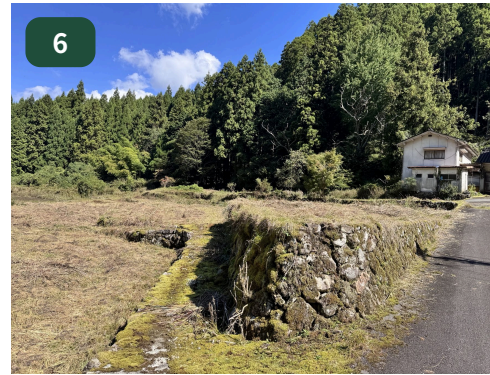
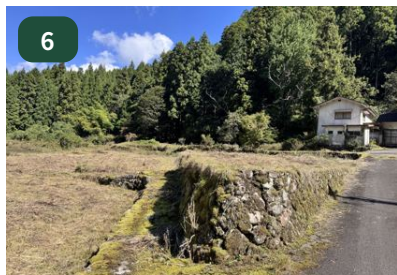
写真6 石積みの段差（約1.5～2m程度に見える）と東側住宅（方向 約50°・推定）

石積みの段差（約1.5～2m程度に見える）と  
東側住宅  
④ 敷地手前 | 方向 約50° | 精度高

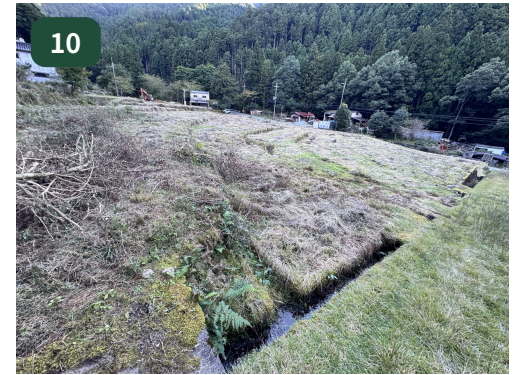
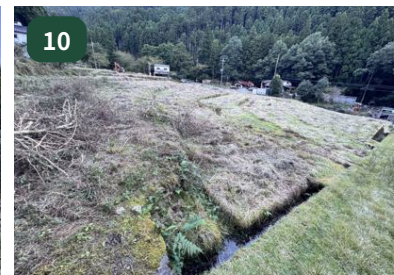
写真10 水路沿いに西（県道方向）を見る（方向 約230°・推定）

- ・下段（県道沿い）は広くほぼ平坦な田面で、刈払い済み。
- ・東へ向かって石積みの段差が複数あり、棚田状（写真4・6・8）。段差は目視で人の背丈程度の箇所も（未計測）。
- ・上段北側にコンクリート水路があり**流水あり**（写真10）。図面の「北段と中段の境界」の二重線と一致するとみられる。
- ・上段には刈払い枝・灌木の切株、転石が残る（写真11～13）。
- ・地理院標高：下段 約397.6～400.6m、脇道東端 約403.0m。県道は北へ下る（南 約400m→北 約396m）。

水路沿いに西（県道方向）を見る  
⑥ 敷地奥 | 方向 約230° | 精度低

- ・段々を一体の平場にするか、段を活かして「下段＝作業ヤード／上段＝保管」とするか（切盛土量・費用が大きく変わる）。
- ・石積みの扱い：撤去・再利用・保全（崩落防止）。
- ・水路の扱い：付替え・暗渠化・横断（管理者・水利権者との協議が前提）。
- ・地盤：田の表土は軟弱な場合が多く、大型車・重機の走行部は路盤改良が必要か地盤調査で確認。
- ・排水：雨水と木くず混じりの濁水の処理（沈砂池）と放流先。

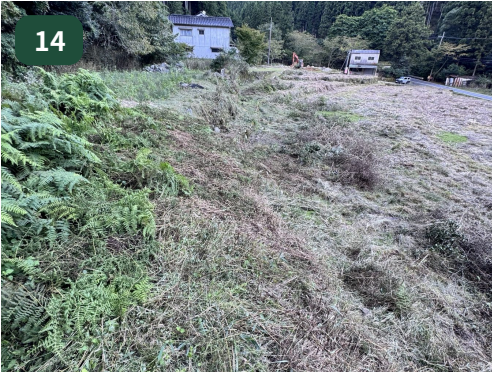
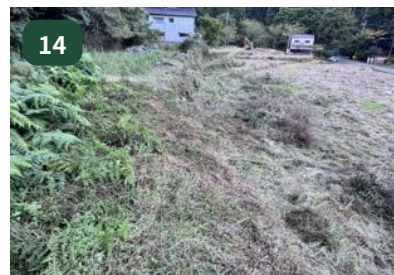
写真14 上段から南向き：住宅・倉庫・県道（方向約185°・推定）

| 対象 | 現況（写真・航空写真） | 協議・対策の論点 |
|---|---|---|
| 東側住宅（約40m） | 脇道沿いに2階建住宅・瓦屋根の住宅。敷地の南東に近接 | 騒音・振動・粉じん・夜間作業・大型車通行の事前説明、緩衝帯・防音壁 |

上段から南向き：住宅・倉庫・県道  
⑦ 既存建物 | 方向 約185° | 精度低

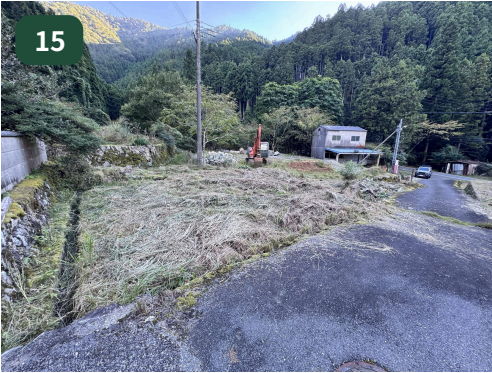
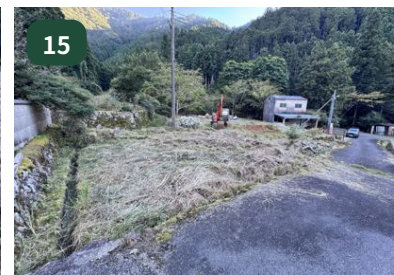
写真15 脇道東端から南西：脇道南側区画（重機・石材）（方向約235°・推定）

| 対象 | 現況（写真・航空写真） | 協議・対策の論点 |
|---|---|---|
| 脇道南側の区画 | 重機・石材置場・2階建倉庫（写真15）。図面の濃緑/赤区画に該当とみられる | 利用中の権利関係・取得対象に含めるか（事務所・駐車場候補） |

脇道東端から南西：脇道南側区画（重機・石材）  
⑨ 隣接地 | 方向 約235° | 精度中

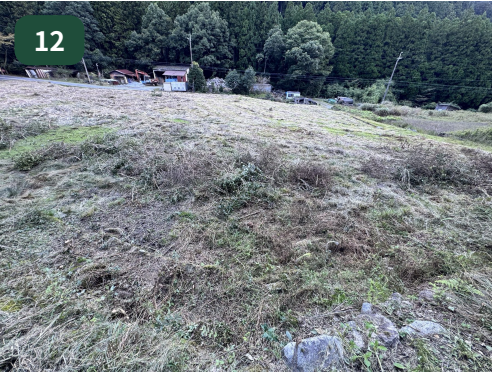
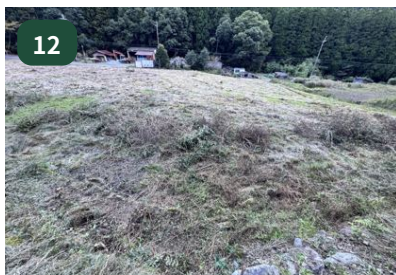
写真12 上段から西（県道・対面ヤード）を俯瞰（方向約250°・推定）

| 対象 | 現況（写真・航空写真） | 協議・対策の論点 |
|---|---|---|
| 北側隣接地 | 未管理の草地（写真12右奥） | 将来拡張用地として取得・借地の余地 |

上段から西（県道・対面ヤード）を俯瞰  
⑥ 敷地奥 | 方向 約250° | 精度低

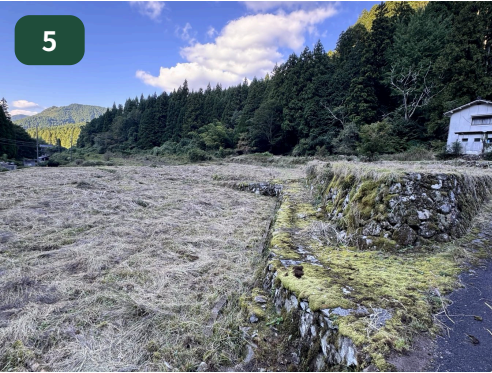
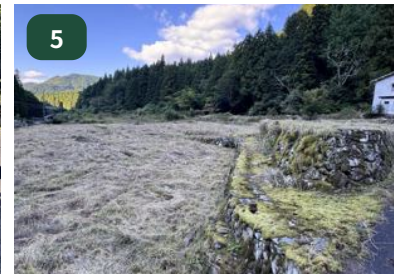
写真5 脇道沿い：石積み段差と投棄物（方向約20°・推定）

| 対象 | 現況（写真・航空写真） | 協議・対策の論点 |
|---|---|---|
| 投棄物・焼却跡 | 脇道側溝付近にブロック片・缶・ビニール（写真5）。黒い残渣（写真9） | 撤去責任（売主/買主）を契約前に確定、必要に応じ土壌確認 |

脇道沿い：石積み段差と投棄物  
④ 敷地手前 | 方向 約20° | 精度高

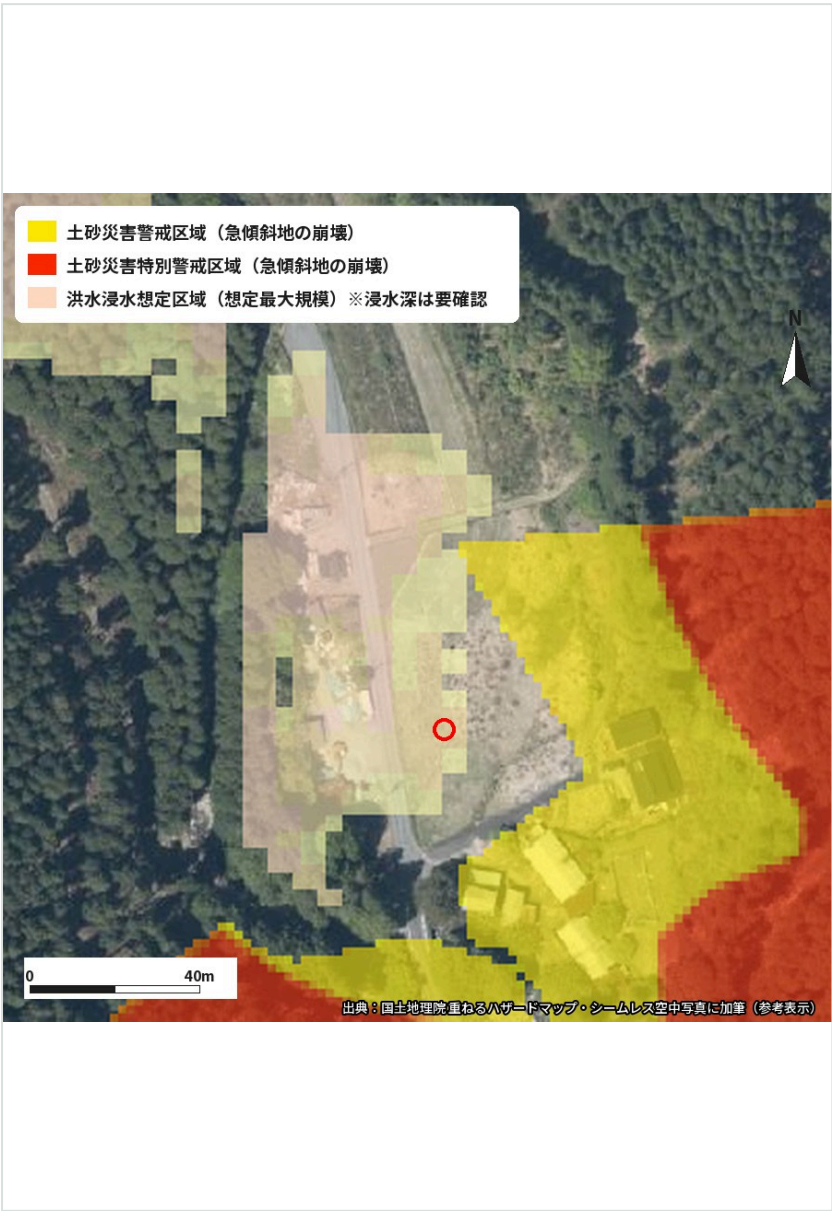
左図：国土地理院 重ねるハザードマップ（急傾斜地の崩壊・洪水浸水想定）を航空写真に重ねた参考表示。公式な区域・浸水深は兵庫県CGハザードマップ・宍粟市で確認が必要。

- ・作業（破碎・積込）は西～中央の下段に集約：平坦・県道に近く・住宅と斜面から距離を取れる。
- ・東側（斜面・住宅側）は保管・緩衝帯：土砂災害警戒区域の表示がある範囲には建物・常駐施設を置かない。
- ・出入口は県道に直結し、脇道は大型車に使わない。
- ・原木→破碎→チップ保管→積込が交差しない一方向の流れにする。

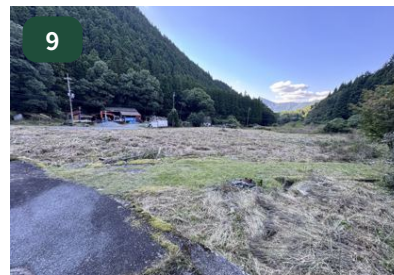
| 項目 | 分かっていること（根拠） | 確認・設計が必要なこと |
|---|---|---|
| 給水・下水 | 脇道にマンホールあり（写真9） | 上水・集落排水の有無、事務所の給排水 |

脇道東端から北西に敷地全景  
⑤ 敷地中央 | 方向 約295° | 精度中

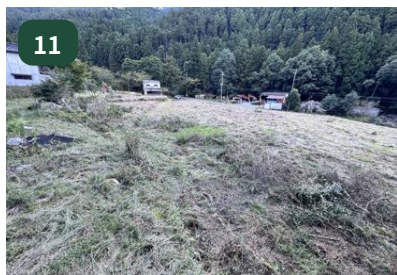
上段から南西を俯瞰  
⑥ 敷地奥 | 方向 約220° | 精度低

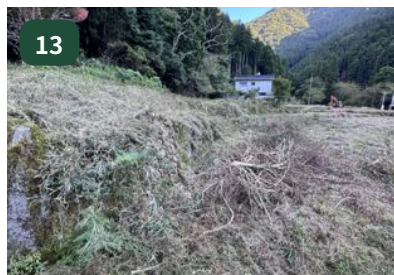
上段（東端）から南向き：住宅・重機方向  
⑦ 既存建物 | 方向 約175° | 精度低
