วันที่สำรวจ	27 ตุลาคม 2565เพลทเครื่องหมายรับรองชังตวงวัด	พบ Sticker ชตว, ระบุ ปี 2554 ไม่พบ plate ชตว
ชื่อด่าน	ระยะแท่นชั่งถึงห้องควบคุม	ประมาณ 2เมตร
ผู้สำรวจ		
ประเภทบ่อแท่นชั่ง	Semi-pit type	
สภาวะน้ำท่วมขัง	ไม่พบ น้ำท่วมขัง

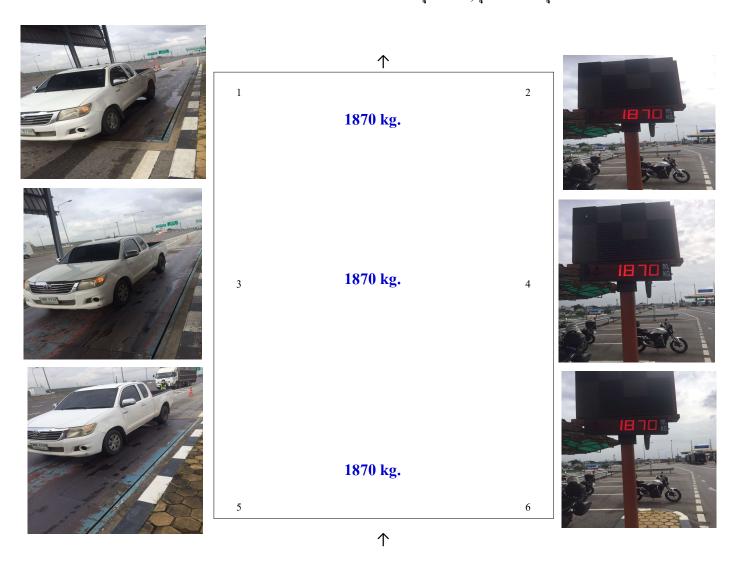
ผลการทดสอบน้ำหนัก ใช้รถสี่ล้อ จอด ณ.จุดทางเข้า, จุดกลาง และ จุดทางออก

หมายเหตุ 1. ระบบ Digital Load Cell ของ FLINTEC ใช้งานอยู่เป็นปกติ , <u>ไม่มีลวดซีล ชตว.</u> ไม่สามารถ ทำการ ทดสอบความคงที่ของสัญญาณ และ ค่า OUTPUT จากโหลดเซล แต่ละตัวได้

หมายเหตุ 2. การทดสอบดังกล่าว ค่าความต่างของน้ำหนัก แต่ละจุด (Section) จะพบมากขึ้น เมื่อน้ำหนัก รถหนักมากขึ้น ค่าน้ำหนักรถที่เหมาะสม ในการทดสอบ ควรเป็นรถสิบล้อ ความยาว ประมาณ 9 เมตร ที่มีน้ำหนักรวม 20 ตัน ขึ้นไป
