**SERVICIO DE MANTENIMIENTO PREDICTIVO  
DE UPS EMERSON DE 40 KVA (BACKUP)  
EMPRESA: TELEPERFORMANCE – SAN ISIDRO 2  
ÁREA: CUARTO ELECTRICO- PISO N°4**

| Elaborado por:<br><b>MAFORT SERVICE S.A.C</b> | Date<br>10 DE FEBRERO DE 2026 | Referente<br>INFORME #0214 | Orden de Trabajo<br>OT # 8026-3 |

| <b>ASUNTO</b> | : SERVICIO DE MANTENIMIENTO PREDICTIVO UPS EMERSON 40KVA (BACKUP)<br>PISO 4 |

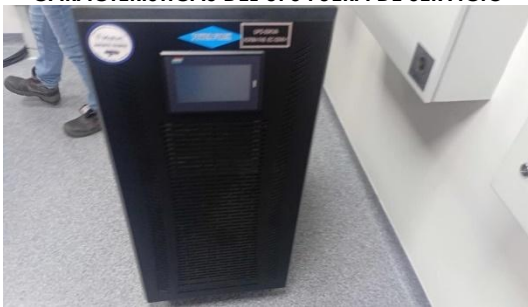
**CARACTERÍSTICAS DEL UPS FUERA DE SERVICIO**

- Se encontró el equipo UPS POWER FOREX de 60 KVA fuera de servicio en su lugar está instalado un UPS Backup de 40 KVA.
- El UPS Backup está en modo Online, sin alarmas y protegiendo cargas eléctricas.

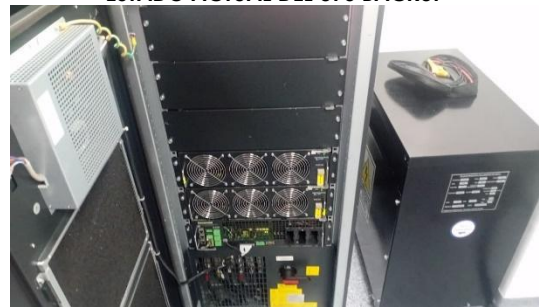
**ESTADO ACTUAL DEL UPS BACKUP**

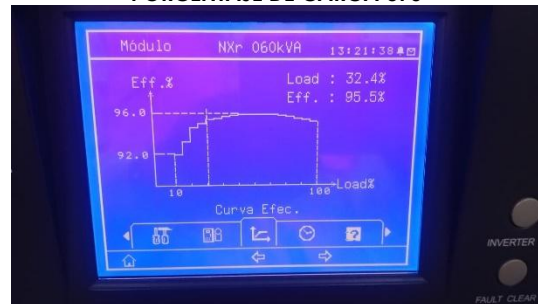
**PORCENTAJE DE CARGA UPS**

- Se comprueba el correcto funcionamiento en modo de operación: Bypass, Inversor y Baterías. Se validó el estado de su sección Cargadora.
- Porcentaje de carga actual del UPS es del **32.4 %** de su potencial nominal con una **Eficiencia** del **95.5%.**

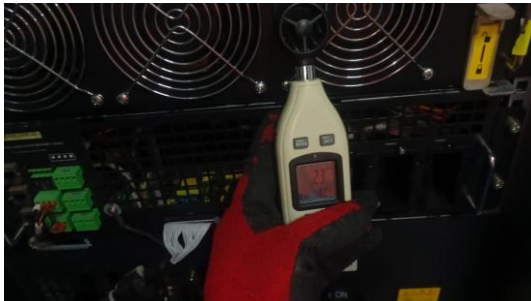
**MEDICION LA VELOCIDAD DE LOS VENTILADORES**

- Se verifica la operatividad de sus **06** ventiladores del Módulo de Potencia, con una velocidad promedio en los ventiladores de: **2.7 m/s**, aunque la velocidad de los ventiladores en un módulo de potencia no es fija, sino que se regula automáticamente de forma inteligente y dinámica.

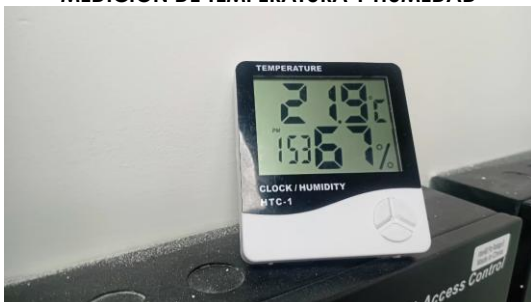
**MEDICION DE TEMPERATURA Y HUMEDAD**

- La **humedad relativa HR** del Cuarto Eléctrico es de aproximadamente: **67%.**

- La humedad relativa (HR) ideal en un cuarto eléctrico debe mantenerse entre el **40% y el 60%** para garantizar un funcionamiento seguro, previniendo la condensación, la corrosión y la acumulación de polvo, que pueden causar cortocircuitos o descargas electrostáticas.

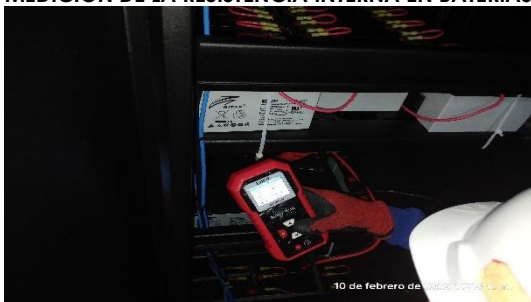
**MEDICION DE LA RESISTENCIA INTERNA EN BATERIAS**

**Nota:** Según el Datasheet del fabricante la **Resistencia Interna IR** es de aproximadamente: **22 mΩ** [RT1290.pdf](#)  
[- Google Drive](#)
