**SERVICIO DE VISITA TECNICA UPS GXT5 10 KVA**  
**AREA: CUARTO ELECTRICO – SAN HILARION SJL**  
**EMPRESA: BANCO PICHINCHA**

| MAFORT SERVICE S.A.C | 26 DE FEBRERO DE 2026 | INFORME 228 | OT:6233 |

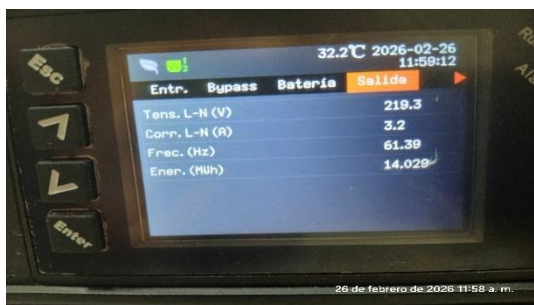
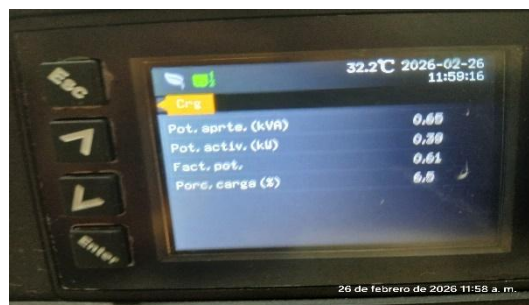
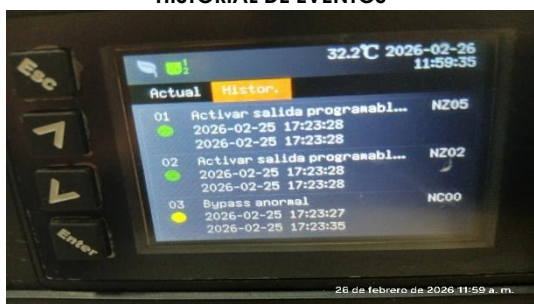
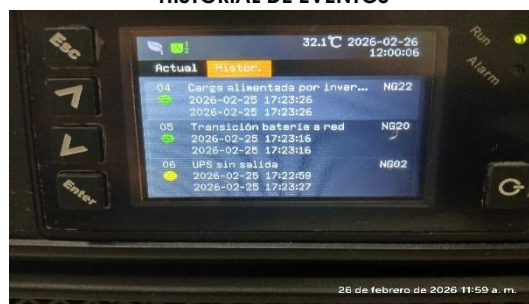
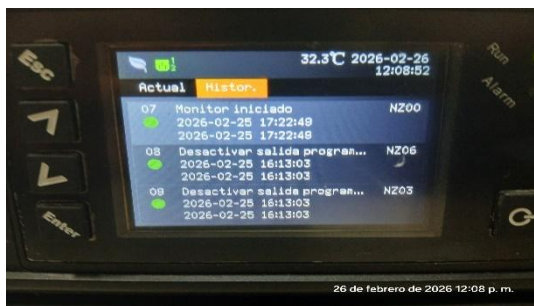
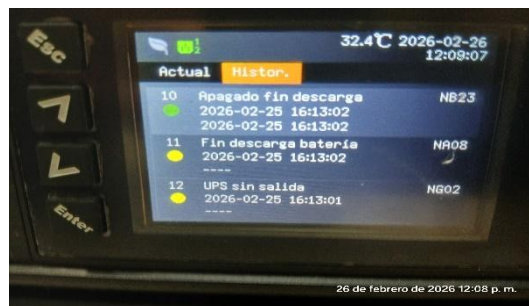
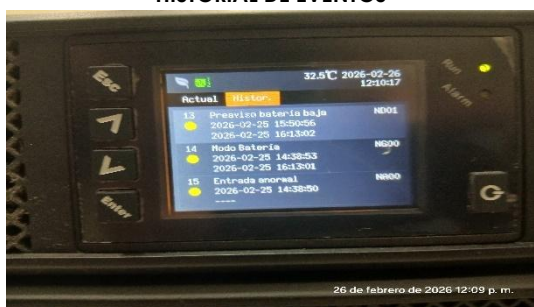
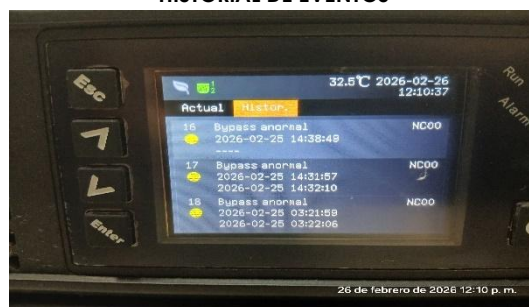
**HISTORIAL DE EVENTOS**

| N° ALARMA | EVENTO | FECHA | HORA | CODIGO | DESCRIPCION |
|---|---|---|---|---|---|
| 01 | ACTIVAR SALIDA PROGRAMABLE | 25.02.26 | 17:23:28 | N205 | Salida Programable ha sido desactivada, generalmente por una configuración de ahorro de energía un temporizador o una condición de batería baja. |
| 03 | BYPASS ANORMAL | 25.02.26 | 17:23:27 | NC00 | Significa que la derivación no está disponible para transferir la carga de manera segura debido a que el voltaje o la frecuencia de entrada están fuera de los rangos configurados. |
| 06 | UPS SIN SALIDA | 25.02.26 | 17:22:59 | NG02 | el error se debe a un corte de energía mientras el cargador falla, el sistema no tendrá respaldo. |
| 10 | APAGADO FIN DE DESCARGA | 25.02.26 | 16:33:02 | NB23 | Agotamiento de la reserva de las baterías. |
| 12 | UPS SIN SALIDA | 25.02.26 | 16:13:01 | NG02 | Sobrevoltaje en el Bus de CC, perturbación en la Red, |

| 14 | MODO BATERIAS | 25.02.26 | 16:13:02 | NG00 | Anomalia en el sistema de baterías, desconexión. |
| 15 | ENTRADA ANORMAL | 25.02.26 | 14:38:50 | NA00 | No sincronización de la red eléctrica, parámetros bajos o ausencia. |
| 16 | BYPASS ANORMAL | 25.02.26 | 14:38:49 | NC00 | Fuente de bypass no esta disponible o esta fuera de los límites de seguridad. |

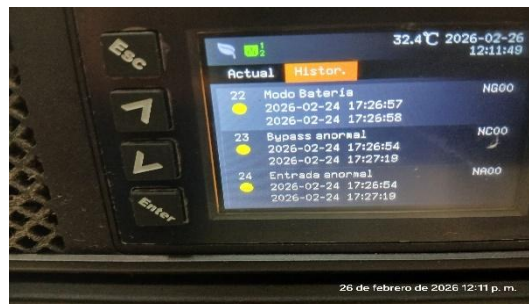
**SALUD, AÑOS DE LA BATERIAS**

| PARAMETROS | L1-N/L2 |
|---|---|
| <b>TEMPERATURA (°C)</b> | <b>34.2</b> |
| ESTADO SALUD HOS (%) | 73 |

- La causa de sobre temperatura da como resultado que las baterías se degraden rápidamente disminuyendo su tiempo de vida útil.
- Se recomienda el cambio o revisar el ajuste de los sistemas de protección (interruptores termo magnéticos) aguas arriba y debajo de los UPS.
