**SERVICIO DE MANTENIMIENTO PREDICTIVO  
DE UPS EMERSON DE 40 KVA (BACKUP)  
EMPRESA: TELEPERFORMANCE – SAN ISIDRO 2  
ÁREA: CUARTO ELECTRICO- PISO N°4**

| MAFORT SERVICE S.A.C | 10 DE FEBRERO DE 2026 | INFORME #231 | OT # 8026-3 |

| <b>ASUNTO</b> | : SERVICIO DE MANTENIMIENTO PREDICTIVO UPS EMERSON 40KVA (BACKUP)<br>PISO 4 |

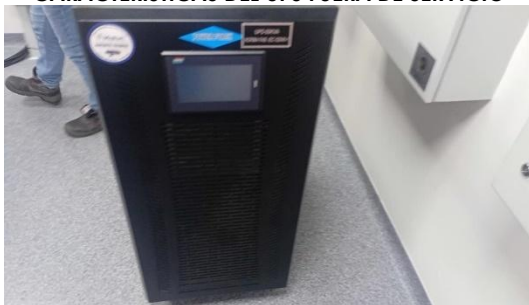
**CARACTERÍSTICAS DEL UPS FUERA DE SERVICIO**

- Se encontró el equipo UPS POWER FOREX de 60 KVA fuera de servicio en su lugar está instalado un UPS Backup de 40 KVA.
- El UPS Backup está en modo Online, sin alarmas y protegiendo cargas eléctricas.

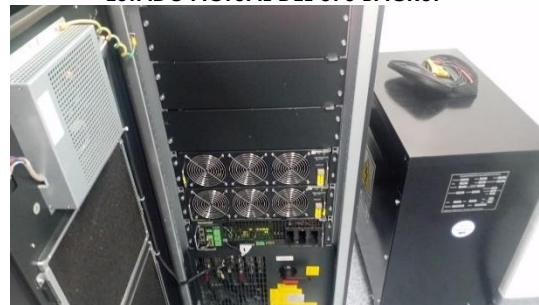
**ESTADO ACTUAL DEL UPS BACKUP**

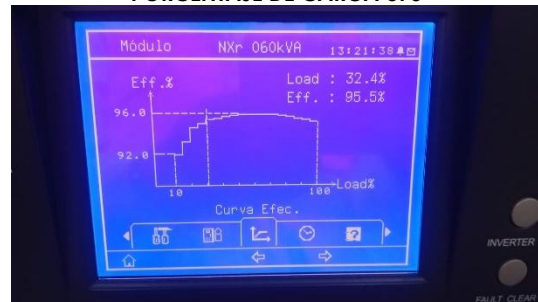
**PORCENTAJE DE CARGA UPS**

- Se comprueba el correcto funcionamiento en modo de operación: Bypass, Inversor y Baterías. Se validó el estado de su sección Cargadora.
- Porcentaje de carga actual del UPS es del **32.4 %** de su potencial nominal con una **Eficiencia** del **95.5%.**

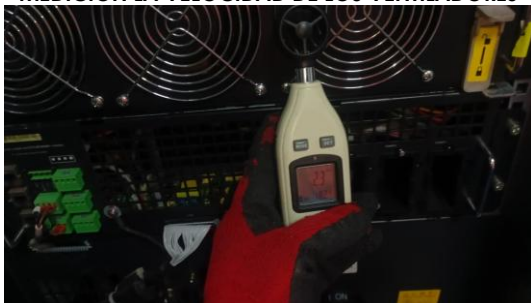
**MEDICION LA VELOCIDAD DE LOS VENTILADORES**

- Se verifica la operatividad de sus **06** ventiladores del Módulo de Potencia, con una velocidad promedio en los ventiladores de: **2.7 m/s**, aunque la velocidad de los ventiladores en un módulo de potencia no es fija, sino que se regula automáticamente de forma inteligente y dinámica.

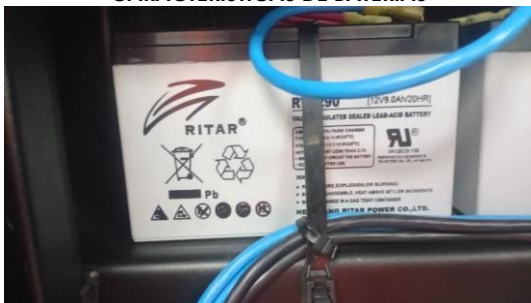
**CARACTERISTICAS DE BATERIAS**

- El equipo UPS cuenta con **02 Bancos** de Baterías de **40** Unidades cada una y son baterías secas, selladas y de libre mantenimiento, del tipo **VRLA**, marca: **Rifar**, modelo: **RT-1290**, capacidad: **12Vdc / 9Ah** y con fecha de fabricación: **2022.**

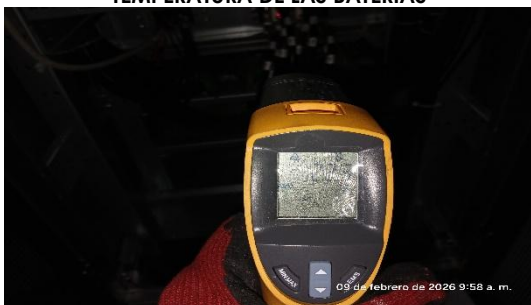
**TEMPERATURA DE LAS BATERIAS**

- Limpieza general del gabinete e inspección del cargador de baterías.
- Chequeo de temperatura promedio de **21°C.** en el interior del Banco de Baterías.

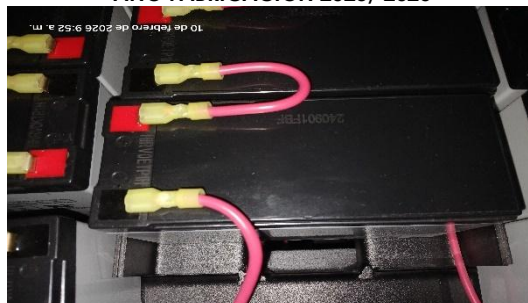
**AÑO FABRICACIÓN 2023/ 2025**

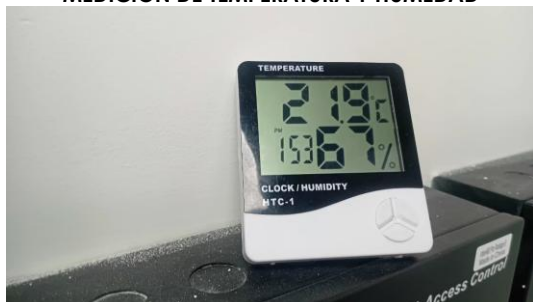
**MEDICION DE TEMPERATURA Y HUMEDAD**

- El sistema de climatización está conformado por **02** equipos de aires acondicionado y son del tipo: **Comfort**, marca: **Samsung/ Samsung**, a una Temperatura del **21°C.**

- La **humedad relativa HR** del Cuarto Eléctrico es de aproximadamente: **67%.**

- La temperatura ideal en un cuarto eléctrico con equipos estándar oscila generalmente entre **25°C y 35°C** para garantizar un funcionamiento óptimo. Para equipos electrónicos más sensibles, se recomienda mantener la temperatura ambiente por debajo de 26.7°C (80°F). Es vital evitar superar los 35°C-38°C para prevenir sobrecalentamientos y fallas en los sistemas.

- La humedad relativa (HR) ideal en un cuarto eléctrico debe mantenerse entre el **40% y el 60%** para garantizar un funcionamiento seguro, previniendo la condensación, la corrosión y la acumulación de polvo, que pueden causar cortocircuitos o descargas electrostáticas.

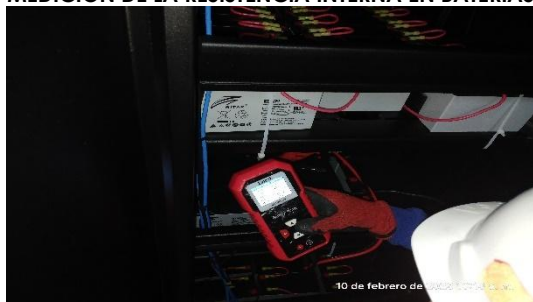
**MEDICION DE LA RESISTENCIA INTERNA EN BATERIAS**

**Nota:** Según el Datasheet del fabricante la **Resistencia Interna IR** es de aproximadamente: **22 mΩ** [RT1290.pdf](#)  
[- Google Drive](#)
