**SERVICIO DE MANTENIMIENTO PREVENTIVO  
DEL EQUIPO UPS-1PH-DE 3KVA-EMERSON  
EMPRESA: RADIO SISTEMA**

**EMPRESA** : **RADIO SISTEMA**  
**LOCAL** : AV. PETIT THOUARS 1806 - LINCE  
**ENCARGADA** : YENNY FARROMEQUE  
**ASUNTO** : SERVICIO DE MANTERNIMIENTO PREVENTIVO DE UPS 3KVA  
**FECHA DEL SERVICIO** : 04/03/2026  
**TECNICO RESPONSABLE** : CHRISTIAN PILCO  
**N° HOJA DE SERVICIO** : **003333**

El siguiente informe Técnico se presenta a solicitud de la empresa: RADIO SISTEMA. De acuerdo a la programación y coordinación con el responsable por parte del cliente, se efectuó el día: 04/03/2026, realizándose el mantenimiento preventivo del equipo: UPS de 3 KVA, de la marca: EMERSON con número serie: **1503103219AF453**, modelo: **GXT3-3000RT230**.

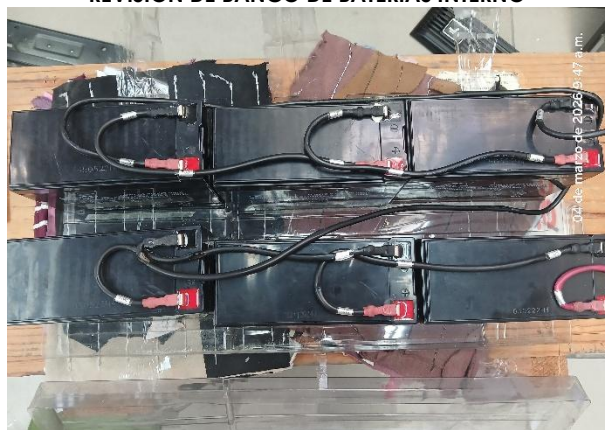
**REVISIÓN DE BANCO DE BATERÍAS INTERNO**

- ✓ El mantenimiento del UPS de 3 kVA se realizó correctamente y conforme a lo planificado.
- ✓ El UPS de 3 kVA cuenta con seis (06) baterías internas, secas, selladas y de libre mantenimiento, correspondientes al año 2022, modelo DJW12-9.0, marca LEOCH, con una capacidad de 12 VDC / 9 Ah cada una.
- ✓ Se detectaron baterías con resistencia interna elevada. Durante la prueba en modo batería, el banco de baterías no proporcionó respaldo al sistema, lo que ocasionó el apagado inmediato del equipo.
- ✓ El equipo UPS no cuenta con transformador de aislamiento ni con un tablero de maniobras de Bypass externo, por lo que fue necesario realizar el apagado de la carga del UPS de 3 kVA.

- ✓ Se recomienda realizar el reemplazo del banco de baterías a corto plazo; la carga crítica no cuenta con respaldo UPS ante eventos de corte de energía de entrada. Reemplazo total del banco de baterías 6 unidades 12Vdc – 9Ah.

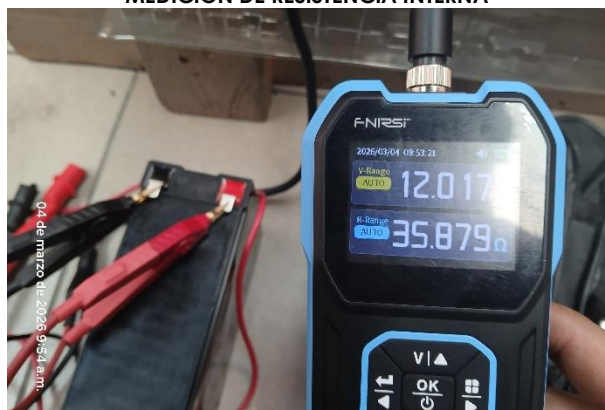
**MEDICIÓN DE RESISTENCIA INTERNA**

| B1 | Voltaje Bateria (VDC) | Resistencia interna (mΩ) |
|---|---|---|
| 6 | 13.14 | 374.53 |

- La resistencia promedio según el fabricante es aproximadamente 17 mΩ.

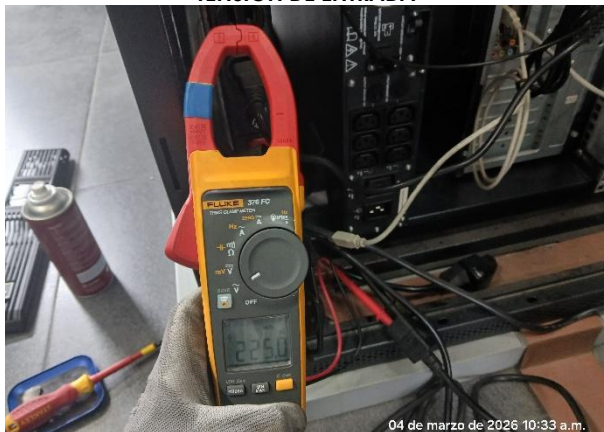
**TENSIÓN DE ENTRADA**

| PARAMETROS | L1-N/L2 |
|---|---|
| L – N Voltaje (V) | 225.0 |

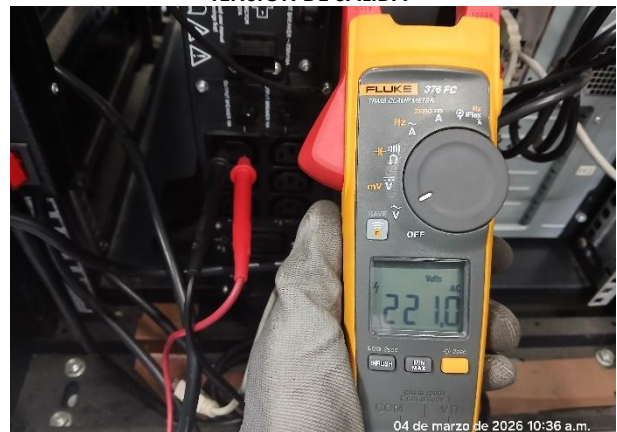
**TENSIÓN DE SALIDA**

| PARAMETROS | L1-N/L2 |
|---|---|
| L – N Voltaje (V) | 221.0 |
