PROCESO: MEDICIÓN DE SATISFACCIÓN DEL CLIENTE

Cliente: Laboratorios RYAN

Nombre de Equipo: Autoclave 40 litros

Mantenimiento Preventivo: ____; Mantenimiento Correctivo: _X__ (Si el mantenimiento es correctivo describa a continuación la solicitud del mantenimiento)

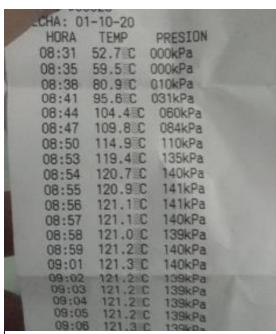
Figura 4. Ciclo con cajas de Petri.

Temperatura máxima (°C)	Presión máxima (kPa/PSI)	Fecha (DD/MM/AA)	ciclo
Ciclo con cajas de Petri (Figura 4)	121.4	155/22.48	01/10/20	Líquidos B
Ciclo con carga de 5 litros de líquidos (Figura 6)	121.4	135/19.58	19/08/20	Líquidos A
Ciclo sin carga (Figura 5)	121.3	141/20.45	01/10/20	Líquidos B

De la tabla se puede concluir que al introducir la cajas de Petri es cuando se presenta alteraciones en la presión, ya que también se revisaron los históricos de los datos arrojados por el equipo, en donde se encuentran valores de presión mayores y sin relación con la temperatura, en cambio con ciclos con una carga diferente o en vacío, el equipo funciona de manera correcta.

Las pruebas realizadas al equipo demuestran que presenta una anomalía en el momento de esterilizar las cajas de Petri, esto se puede generar porque los líquidos introducidos, a mayores temperaturas pueden generar algún tipo de sobrepresión que afecta la relación Presión-Temperatura del vapor de agua.

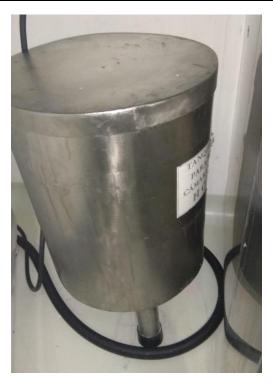
Figura 7. Tanque de desfogue.

Seguido de realizar los ciclos con carga y sin carga, se observa que el desfogue del equipo es realizado en un tanque de acero ubicado a un lado de la autoclave, el tanque se encuentra con los líquidos desechados en los ciclos. Este tanque puede llegar a afectar el funcionamiento del equipo, ya que al no dejar que la válvula de desfogue realice una purga del aire que se encuentra dentro de la cámara al comienzo del ciclo, puede generar presiones superiores o presentar anomalías por el aire que queda dentro de la cámara.

Al detectar esta falla se desconecta la manguera de desfogue del tanque de la figura 7 para revisar su comportamiento sin esta contrapresión generada por el agua que ocupaba el tanque.

Se recomienda desconectar la manguera del tanque de desfogue y tener un tubo de desfogue con la capacidad de soportar temperaturas altas, y preferiblemente ubicado a un nivel más bajo que el equipo.
