Pasto 9 de Agosto de 2016

Informe Revisión de Autoclaves Verticales Universidad de Nariño

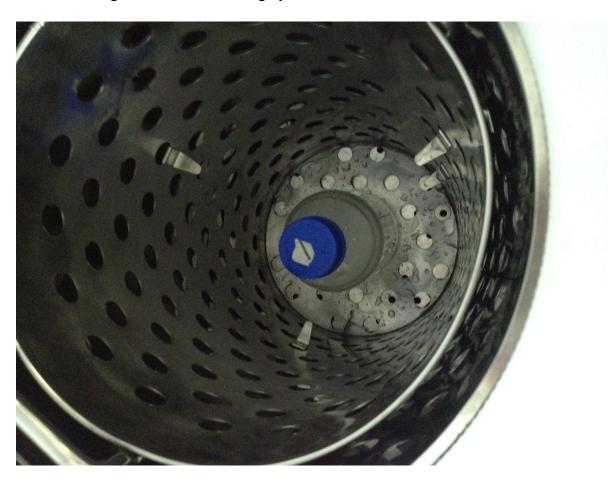
Adicionalmente en la prueba 2 de la Autoclave #1, se ingresó un frasco Schott con un indicador físico de esterilización (Cinta), con un contenido de 1L de agua para simular carga.

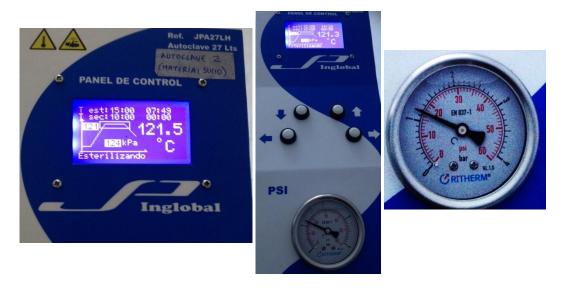
Figura 2. Funcionamiento de Autoclave #2 (Material Sucio)

3.1. RTA: En pruebas realizadas el día 9 de Agosto de 2016 se comprobó el correcto funcionamiento de las autoclaves, además de la correcta lectura de los dos sistemas de medición de presión, esto se puede observar en la Figura 2.

En cuanto a la relación 121°C-15 PSI, se cumple para ciudades que se encuentran a nivel del mar, debido a que la presión que se observa en los sistemas de lectura de presión de la autoclave son de tipo manométrico, por lo cual con lo expresado en la Ecuación1 y en la Ecuación 2, se puede determinar el valor aproximado de la presión que se debe obtener con 121°C en la ciudad de Pasto.

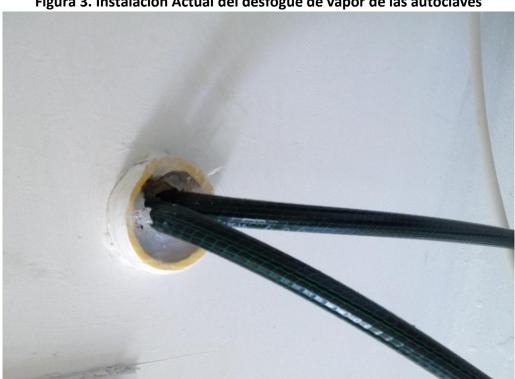
Figura 3. Instalación Actual del desfogue de vapor de las autoclaves

Se recomienda ubicar la salida de vapor de la autoclaves a un drenaje o recipiente que soporte la temperatura (ver Figura 3) a la que sale el vapor (121°C). Debido a que el PVC resiste una temperatura máxima de 75°C como se observa en la Figura 4.
