REPORTE DE MANTENIMIENTO

Cliente: Colsanitas
Dirección: Cra.45#122-78
Ciudad: Bogotá
Nombre de Equipo: Autoclave 23 litros
Serial de Equipo: 004588123
Marca de Equipo: JP Inglobal
Modelo: 2020
Mantenimiento Preventivo: X ; Mantenimiento Correctivo: (Si el mantenimiento es correctivo describa a continuación la solicitud del mantenimiento) Descripción: El cliente nos manifiesta que, la autoclave presenta oxidación en la máquina y en los paquetes de instrumental que se esterilizan, que en un promedio la autoclave se está demorando 02h: 15 minutos hasta que en la pantalla muestra ciclo finalizado.

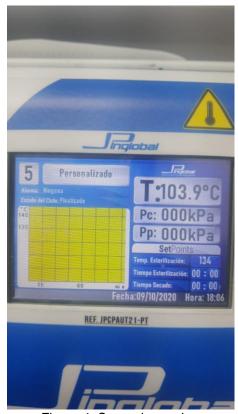
Figura 4. Segunda prueba.

- b) La segunda prueba empezó a las 17:10 y finalizando a las 18:03 con una duración de 53 minutos, también evidenciado en la tira impresa (ver figura 3), el ciclo finalizó correctamente y los cambios realizados en el programa fueron correctos, una vez finalizó el tiempo de secado, en la pantalla de la autoclave mostró ciclo finalizado (ver figura 4), y ya se procede a abrir la puerta.

Ya que el laboratorio manifiesta que no se esterilizan ni material de vidrio, ni medios, solo instrumental, bajo esa condición se cambia el programa para que apenas se termine el ciclo (cuando finaliza el tiempo de secado), la autoclave muestre en la pantalla ciclo finalizado y pemita abrir la puerta de la máquina.
