Bogotá 05 de Febrero de 2016

Empresa: NULAB LTDA

Ref. Mantenimiento correctivo Autoclave 40 Litros JPA40LAV

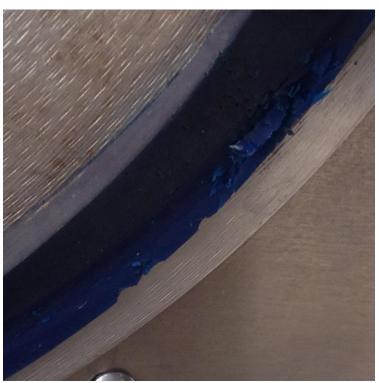
Figura 3. Empaque puerta Autoclave

- Se observa que el empaque de la puerta de la Autoclave (ver Figura 3) se encuentra desgastado. Por esta razón, se recomienda realizar un mantenimiento general del equipo.
- Se recomienda antes de iniciar un proceso revisar el tanque de la Autoclave en búsqueda de partículas extrañas dentro del mismo, observando igualmente el filtro (rejilla metálica) del desfogue, para realizar su debida limpieza.
- Se recomienda realizar las pruebas de la Autoclave con un mínimo de agua destilada de 500mL.
