De acuerdo al levantamiento realizado el día 28 de octubre. De las instalaciones eléctricas de la EDS DEL CENTRO COMERCIAL OLAYA PLAZA.

Salieron las siguientes observaciones:

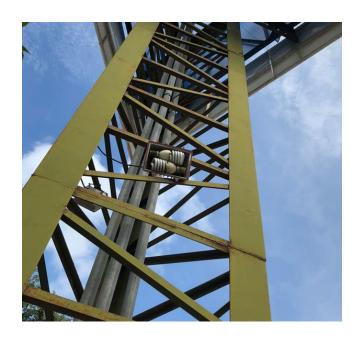
1.Las luminarias en la torre donde está ubicado el veteo deben tener una adecuada instalación eléctrica, se evidencia que la instalación no llega con tubería, no tiene tapa para que los bombillos queden sueltos.

De acuerdo a lo anterior, se debe tender una tubería eléctrica para las luminarias, y llegar con coraza eléctrica hasta la luminaria. La luminaria debe estar completamente cerrada y que aguante la exposición al sol y ser tipo exterior. Tener en cuenta que esta en la zona de venteo y esta es área clasificada.

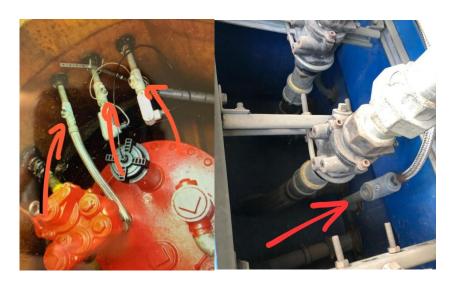
3. El día de la visita el inspector verificara que los sellos corta fuego de los tanques, surtidores y cajas de distribución tengan componentes sellante.

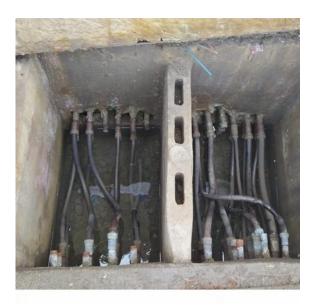
4. Para el registro de distribución eléctrica de los surtidores, no se evidencia sello cortafuego para los tubos que van hacia estos.

Según el área clasificada este registro se encuentra afuera de los 6 metros, sin embargo, la tubería que va para los surtidores debe tener sellos cortafuego.
