REUNIÓN DE SEGURIDAD FECHA: 05/05/2020 HORA COMIENZO: 14:15 HORA FINALIZACIÓN: 15:20 TEMARIO: NORMAS DE SEGURIDAD EN OBRAS: SEÑALIZACIÓN EN OBRA IMPARTIDO: ANTONIO MORÉNO MARIN SALVADOS SOIZIANO BENITEZ 18897498-6 Such Rutouro Breves Ley 44067309-5/ DANIEL VAZQUEZ DELGADO 48971342-H = 328519474 Jose Fla Belenes 15441813-64 Dox M Liko Conadro 440 28488 W fll Suan Sose Sole Vallije L8902394-70 Sahader lema (Levero 52300403 GILBERT BARCE X29650956 Fupe and jine me 3285 90515P Abraha On Moreve 48967148.x Tours tracino aminous -15808796 JOSE Andres Tem Trusino 44055998-6-LIBERTO BARROSO PERDIGONES: 48904691-JUHU MIEGO BRENES GACCAIDO MPGOTSSUA. Autoro demus Cuto 34046035.) ristabel Ramire Gonzales 48912796.T

Fecha:	28/4/2020
N° Visita:	298486
Empresa Endesa:	E-DISTRIBUCIÓN
Dirección:	Explotación
Peticionario:	LA LÍNEA
Figura:	Promotor
	Coordinación de Seguridad y
Tien de	Salud (Caso A) con Suplemento
Servicio:	por realización complementaria
	de Control de Calidad y Control
	Medioambiental

REFORMA DE LA L.A.M.T. ZAHORA A 20 kV, EN ZAHORA EN LOS TT.MM.

DE BARBATE Y DE VEJER DE LA FRONTERA (CÁDIZ): Canalización.

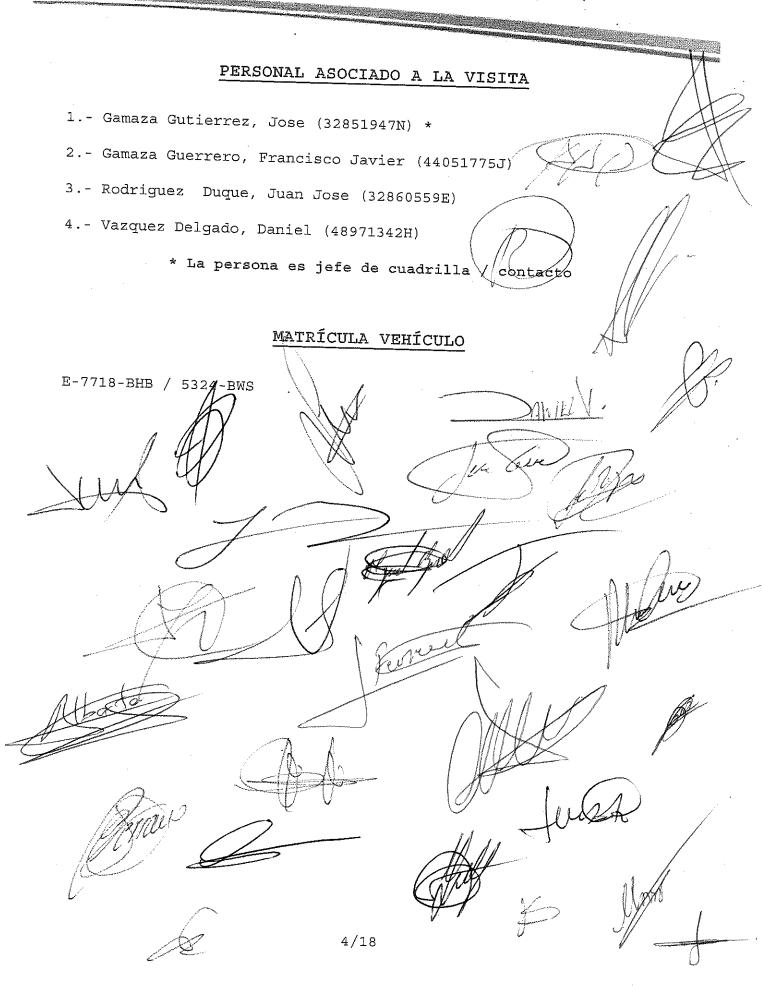
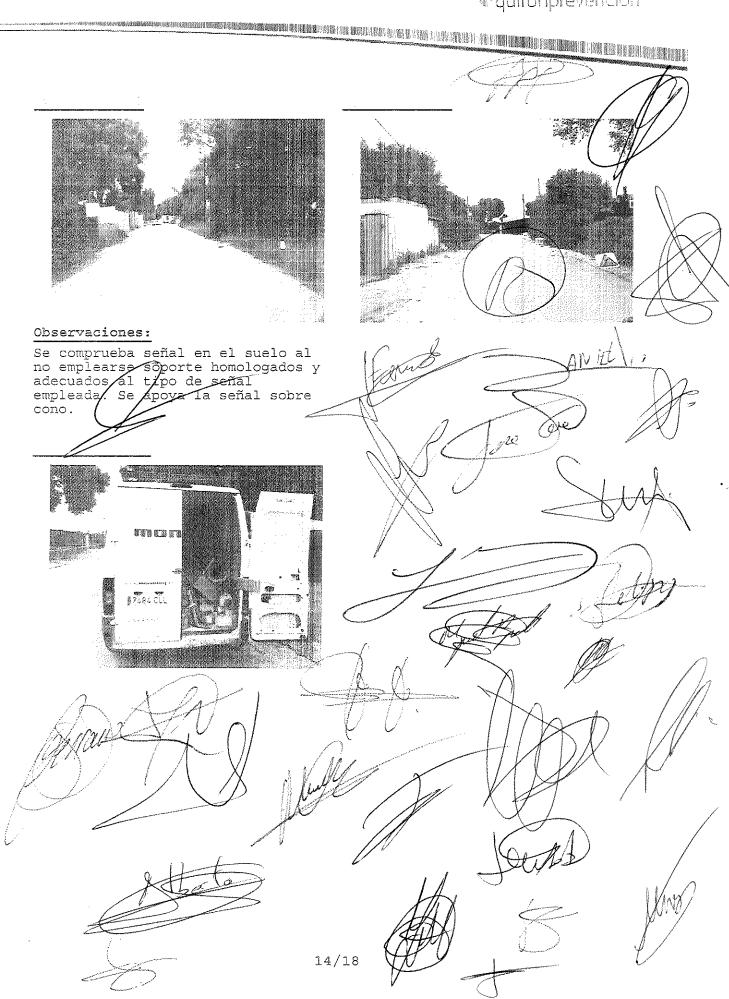
- Se comprueba señal de obra en el suelo al no emplearse soporte homologado y adecuado al tipo de señal empleado.
- Se observan señales de obra apoyados sobre conos reflectantes.

San Day		<u>*                                    </u>	"Marketing	
100	ÍNDICES	APLICA	CORRECTAS	INCUMPLE
CALIDAD	1.00	15	15	0
M. AMBIENTE	1.00	3	3	0
SEGURIDAD	I.S.E.G.: 78.49 R.D.: 20.00	31	30	1

Se informa a todos los operarios que todas las obras que invadan el vial o acerado deben estar señalizadas con señales de obra, las cuales deben ser homologadas y utilizar soportes homologados adecuados para las señales colocadas.

32851947N Nombre: Gamaza Gutierrez, Jose	
		PERSONAL	Nif:	D H A A A A A A A A A A A A A A A A A A
		CORRECTORAS	Disponer de señalización de obra adecuada, disponiendo de los elementos correspondientes homologados para cada tipo de señal empleada.	3/18 A STATE OF THE STATE OF TH
QJ	T -		*****	
NOMBRE DEL CUESTIONARIO	Seguridad - Construcción	) i	/.1 Senalizacion de la zona de trabajo (C=20) NO SOLUCIONADO DURANTE LA VISITA	ANG HARD
ĮON.	S.e.		I ON	July & July War
