2025-05-14 전해액 침투 불량 현황 보고

| 불량명 | | 전해액 침투 불량 | | Customer | | |

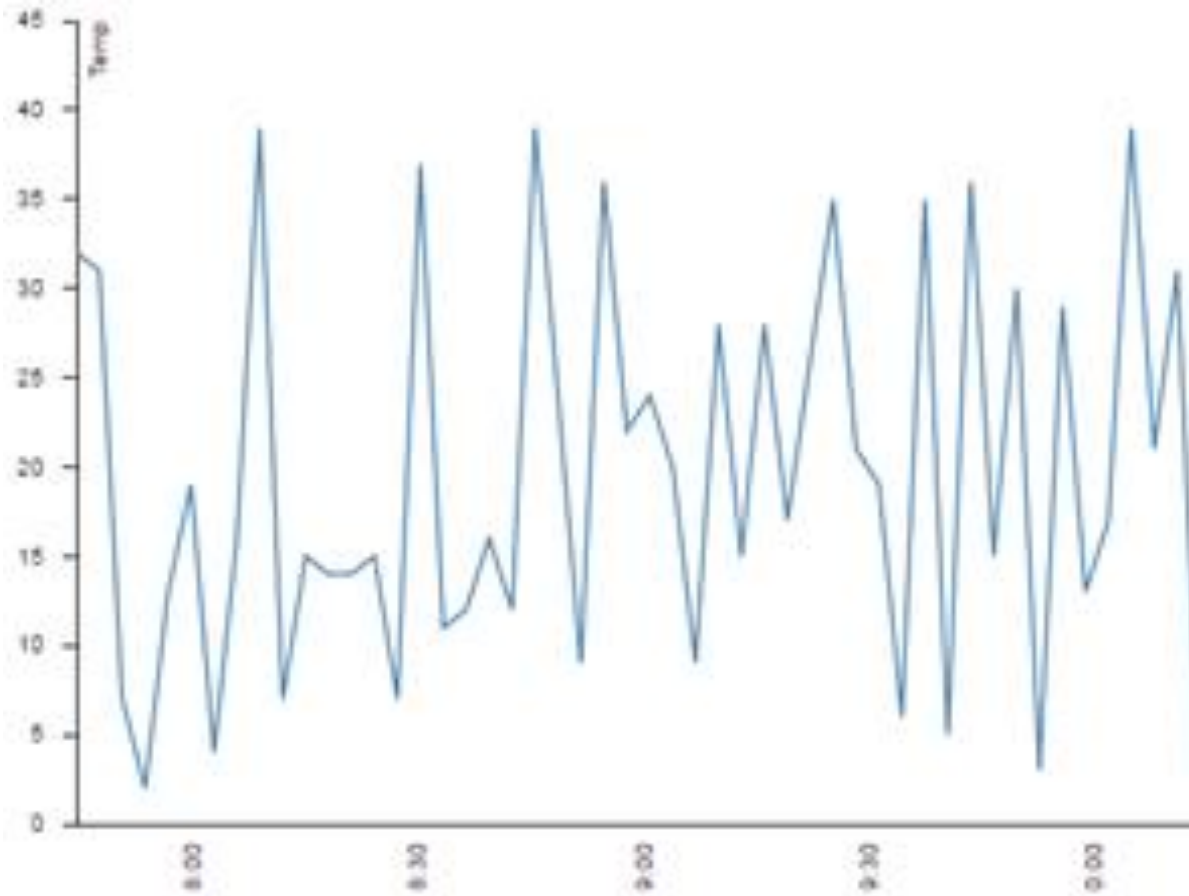
## 침투 공정 설비 점검 결과

| 불량명 | | 전해액 침투 불량 | | Customer | | |
|---|---|---|---|---|---|---|
| 발생현상 | 전해액 침투 후, 일부 셀의 전해액 침투가 불량 발생. | | | | | |
| 발생원인 | 침투 공정 설비 노즐 막힘으로 인한 불균일한 침투 압력. | | | | | |

노즐 막힘은 전해액의 흐름을 방해하여 셀 내부 침투 불량 초래. 침투 시간 증가는 부분적인 해결책이며, 설비 점검이 우선적으로 필요.

| 불량명 | | 전해액 침투 불량 | | Customer | | |
|---|---|---|---|---|---|---|
| 발생시간 | 2025. 05. 14. 10시 30분 경 | | 설비 노즐 청소 및 압력 조절 장치 점검. 침투 시간 10초 증가. | | | |
