2025년 5월 27일 양극재 입자 응집 불량 현상 보고서

| 불량명 | | 양극재 입자 응집 불량 | | Customer | | |
| 제품<br>현황 | 제품명 | ABC-2025-001 | | 작업<br>이력 | 작업일 | 2025. 05. 27. |

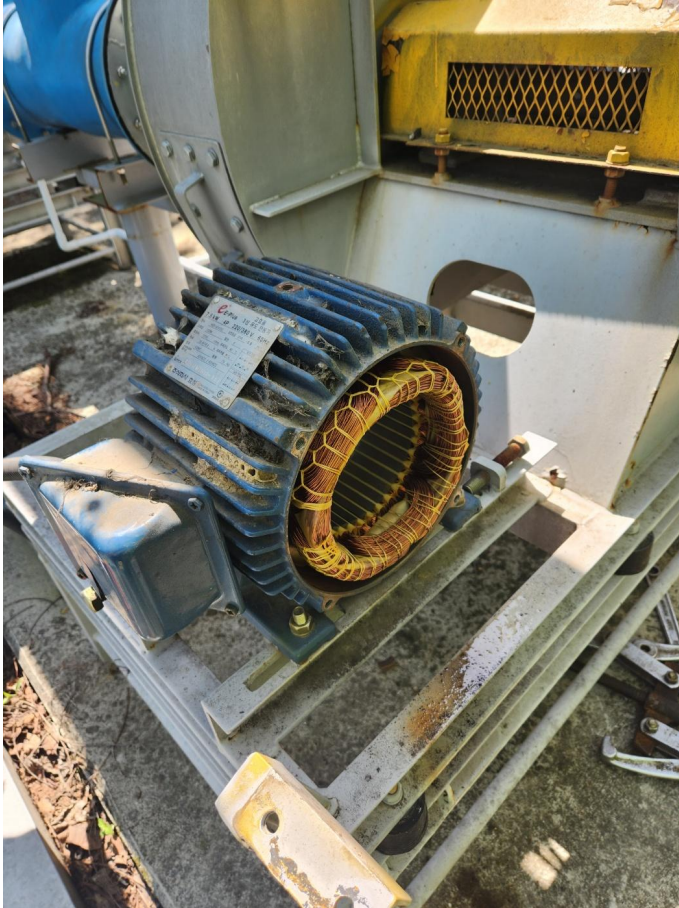
## 혼합기 속도 저하 상세 분석

| 불량명 | | 양극재 입자 응집 불량 | | Customer | | |
|---|---|---|---|---|---|---|
| 발생현상 | 혼합된 양극재 입자가 응집되어 균일하지 않음. | | | | | |
| 발생원인 | 혼합기 회전 속도 저하로 인한 혼합 불균일. | | | | | |

혼합기 모터 과열로 인한 속도 저하 추정. 냉각 시스템 점검 필요.

| 불량명 | | 양극재 입자 응집 불량 | | Customer | | |
|---|---|---|---|---|---|---|
| 발생시간 | 2025. 05. 27. 10시 30분 경 | | 혼합기 회전 속도 점검 및 조정. 필요시 부품 교체. | | | |
