| 작성일자 | 2025-03-07 | | |
| Part | YE Part | | |
| | 변경점 및 TEST 진행 현황 | | 비고 (품질 특이사항 등) |

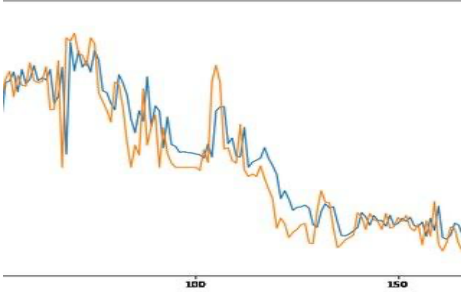
| CAM5<br>2 Line | 습식 분쇄 공정 최적화 작업 진행 중. 입도 분포 개선을 위한 파라미터 조정 및 테스트 진행. 초기 결과는 긍정적. <div></div> | | 습식 분쇄 후 슬러리 농도 조절에 어려움 발생. 안정적인 농도 유지를 위한 추가적인 조절 장치 설 |
