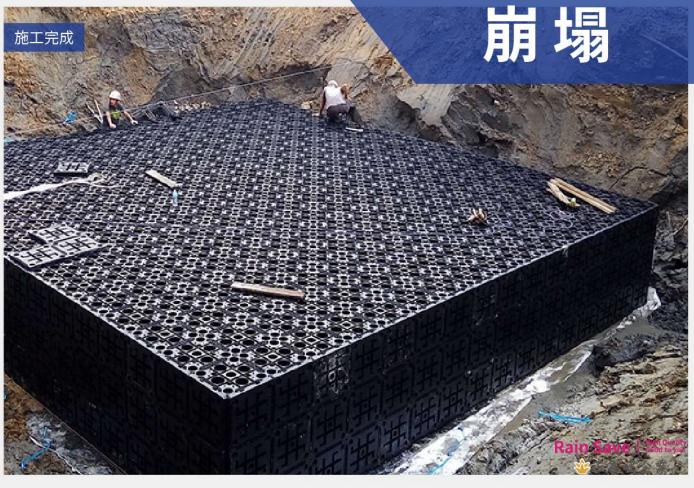
- 1. 埋設槽體前未確實將地整平,且開挖範圍不足
- 2. 施作過程中因無法施工,逕自使用木片及木條整平後繼續施工
- 3. 遇到段差時使用他物整平,且未將凸起物打除、未將凹洞填實

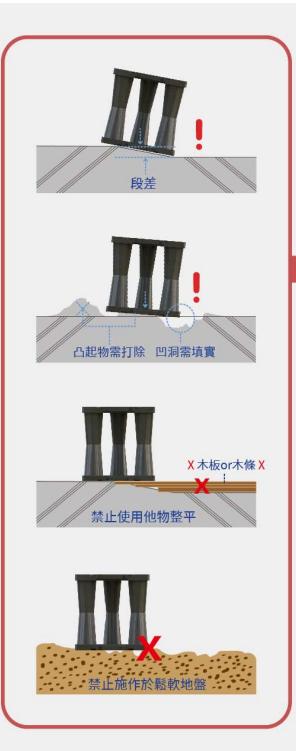
崩塌

招致坍方,崩塌情形產生

- 4. 未確實施工導致受力不均
- 5. 災後處理: 開挖後重新埋設
- 6. 垃圾清運
