## B. 屋頂防水工程施工抽查紀錄表

編號：DF97-5-SC-B-1

| 工程名稱 | 東勢林業文化園區禮堂整修為遊客中心暨設施改善工程 | | |

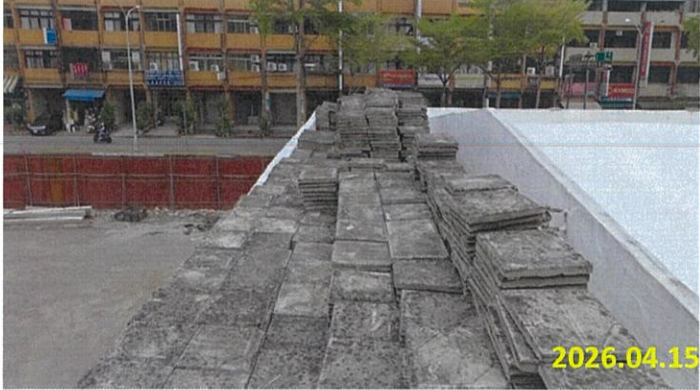
| 拆除並保管隔熱磚 | 將隔熱磚暫時拆除並放置於暫置區 | 疊放於屋頂側邊 | ○ |

| 隔熱磚拆除後集中疊放 | 屋頂防水漆塗佈 |

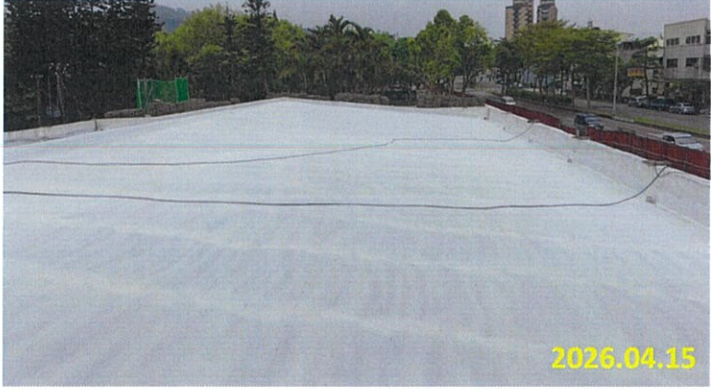
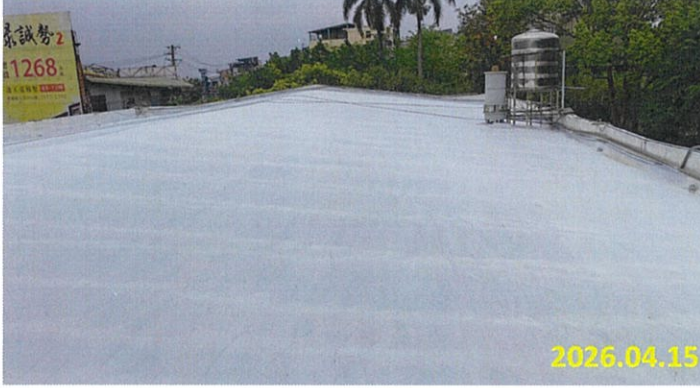
| 平整度與潔淨 | 無突出物、無油污、無鬆動砂漿，並<br>完成粉塵吹除。 | 防水漆起泡 | × |
| 聚氨酯漆塗佈 | 1. 需均勻塗佈，並滲透至基層孔隙以<br>增加附著力 2. 厚度至少需 2mm 以上 | 漆面不平整 | × |

| 缺失複查結果：<br><input type="checkbox"/> 已完成改善（檢附改善前中後照片）<br><input checked="" type="checkbox"/> 未完成改善，填具「缺失改善追蹤表」進行追蹤改善<br>複查日期：115 年 4 月 20 日<br>複查人員職稱：監造工程師      簽名：林紀元 | | | |

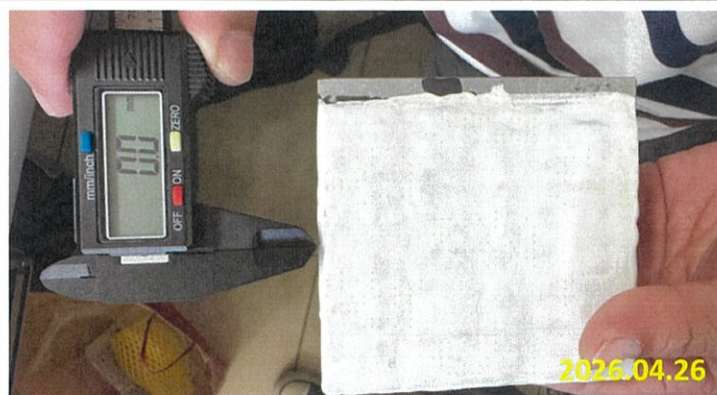
防水漆膜厚檢測-歸零

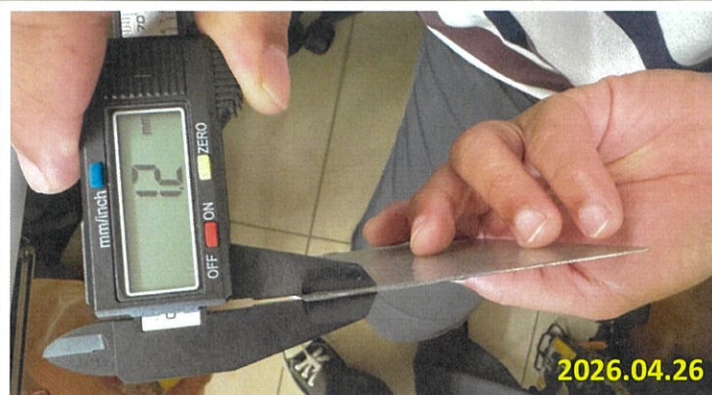
防水漆膜厚檢測-板厚

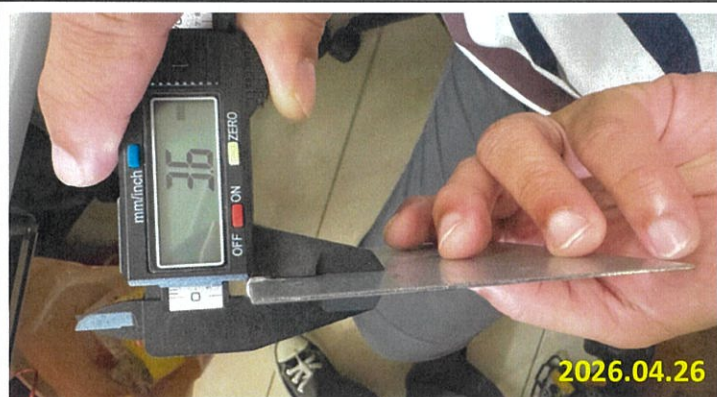
| 聚氨酯漆塗佈 | 1. 需均勻塗佈，並滲透至基層孔隙以<br>增加附著力 2. 厚度至少需 2mm 以上 | 1. 均勻塗佈<br>2. 厚度平均 2-6mm | ○ |

防水漆膜厚檢測-膜厚2.4mm

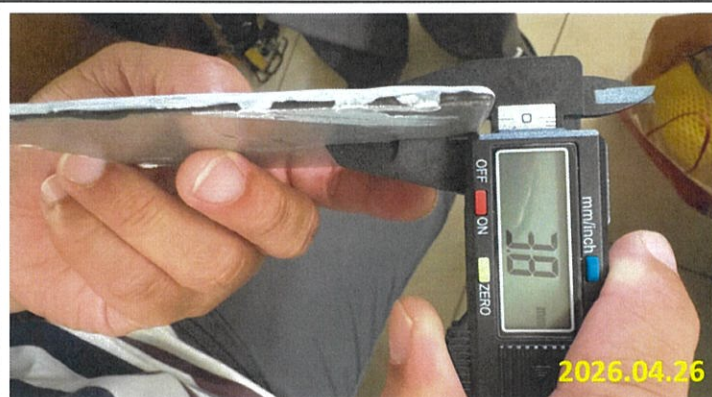
防水漆膜厚檢測-膜厚2.6mm

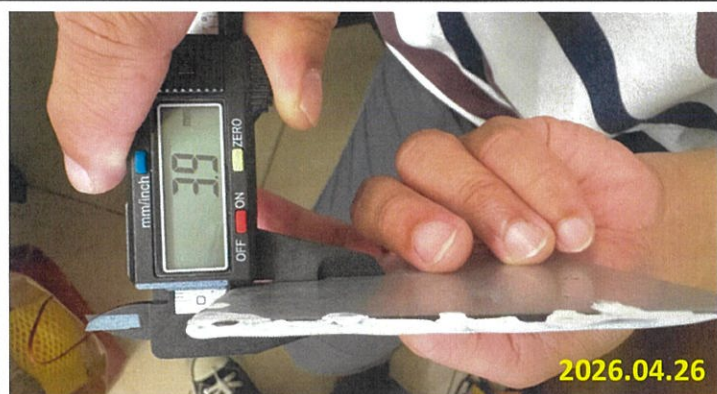
防水漆膜厚檢測-膜厚2.7mm

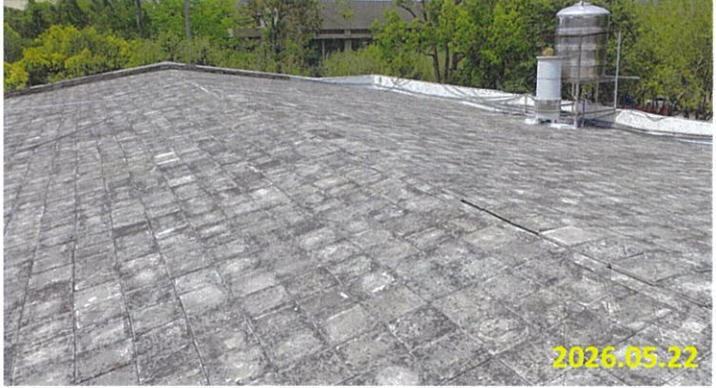
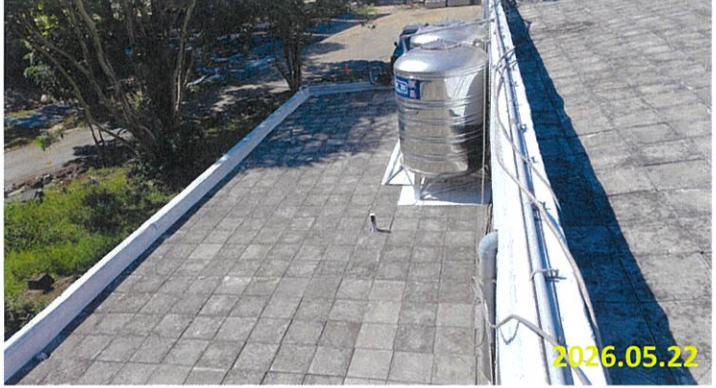
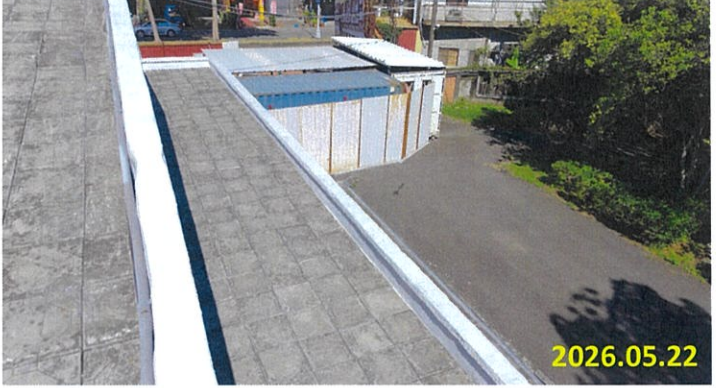
| 屋頂既有隔熱磚復原 | 中間屋脊部分隔熱磚縫隙過大 |

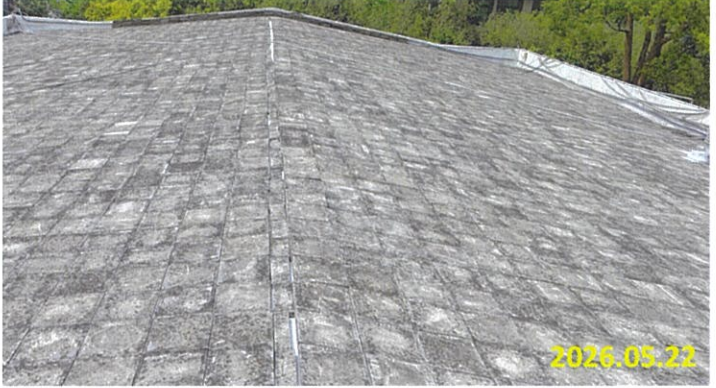
| 隔熱磚重新鋪設 | 1. 依洩水坡度放樣，確保排水順暢，<br>不產生局部積水。<br>2. 留設伸縮縫，並填充填縫材。<br>3. 相鄰磚面高低差需小於 2mm，且無<br>空鼓聲。 | 隔熱磚鋪<br>間隔過大 | × |

| 缺失複查結果：<br><input type="checkbox"/> 已完成改善（檢附改善前中後照片）<br><input checked="" type="checkbox"/> 未完成改善，填具「缺失改善追蹤表」進行追蹤改善<br>複查日期：115 年 5 月 29 日<br>複查人員職稱：監造工程師 簽名：林毓廷 | | | |

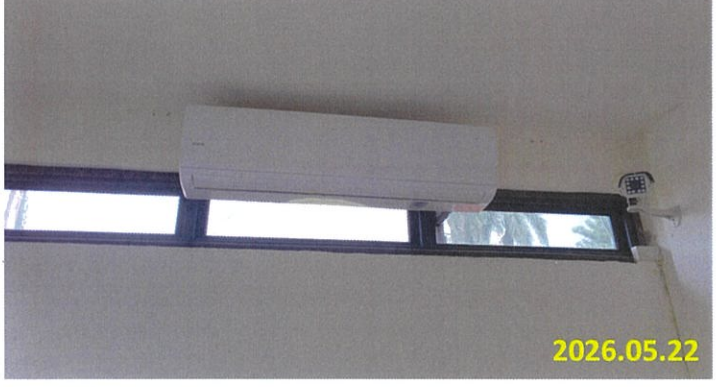
| 試水後室內天花板無滲水情形 | |
