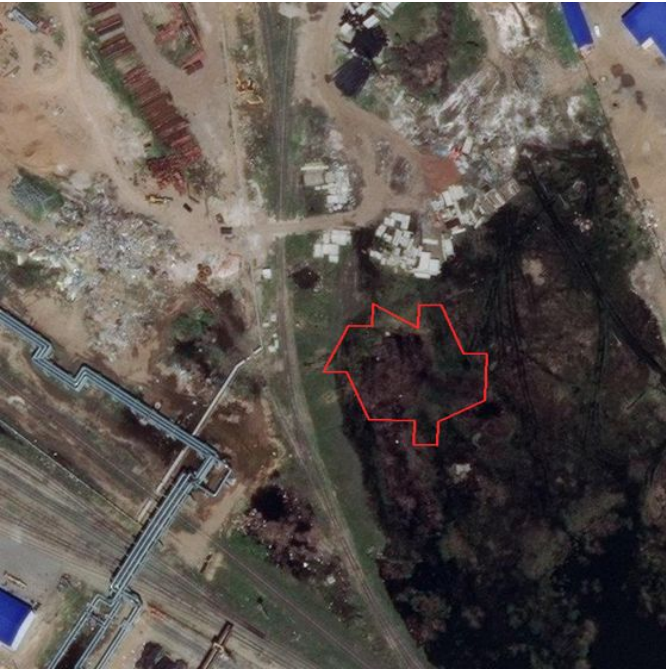
ЖДЁТ ВЫЕЗДА: ПО СНИМКУ НЕ РАЗОБРАТЬ

До: архив Esri, выпуск июль 2019 · ~0,4 м на пиксель

Сейчас: выпуск август 2026 · ~0,4 м на пиксель

| Площадь | 2 500 м² |
| Возник | сентябрь 2019 |
| Контроль устранения | вероятно убран |

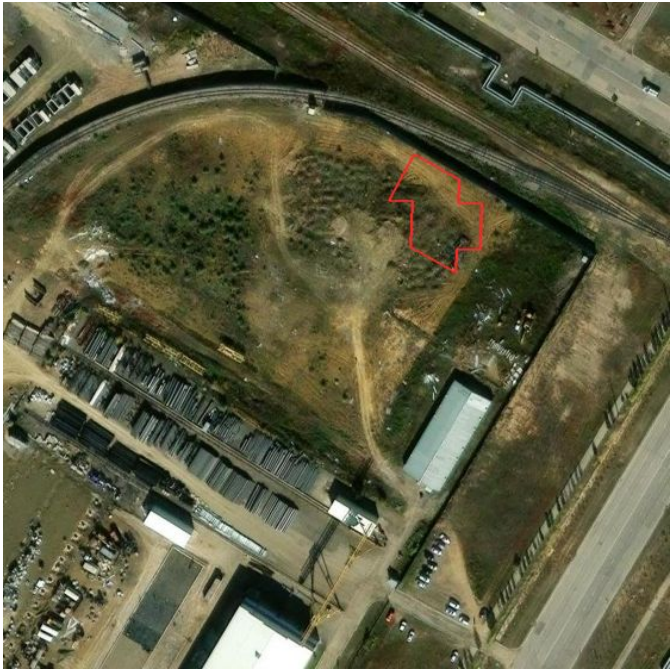
ЖДЁТ ВЫЕЗДА: ПО СНИМКУ НЕ РАЗОБРАТЬ

До: архив Esri, выпуск июль 2020 · ~0,4 м на пиксель

Сейчас: выпуск август 2026 · ~0,4 м на пиксель

| Площадь | 1 100 м² |
| Возник | август 2020 |
| Контроль устранения | объект на месте |

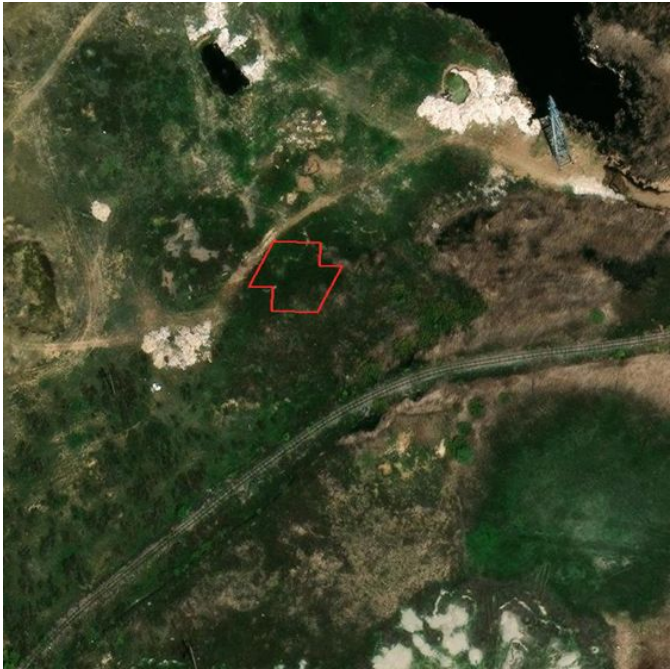
ЖДЁТ ВЫЕЗДА: ПО СНИМКУ НЕ РАЗОБРАТЬ

До: архив Esri, выпуск август 2023 · ~0,4 м на пиксель

Сейчас: выпуск август 2026 · ~0,4 м на пиксель

| Площадь | 800 м² |
| Возник | август 2024 |
| Контроль устранения | объект на месте |

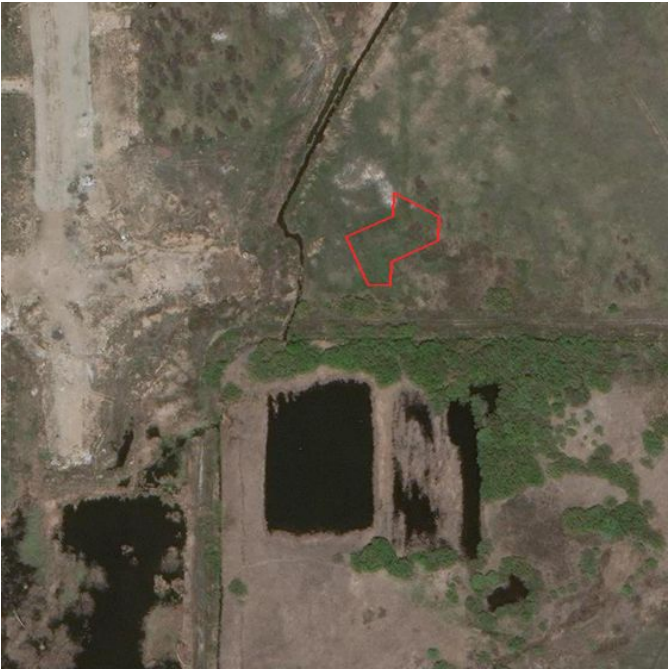
ЖДЁТ ВЫЕЗДА: ПО СНИМКУ НЕ РАЗОБРАТЬ

До: архив Esri, выпуск июль 2022 · ~0,4 м на пиксель

Сейчас: выпуск август 2026 · ~0,4 м на пиксель

| Площадь | 800 м² |
| Возник | август 2023 |
| Контроль устранения | объект на месте |

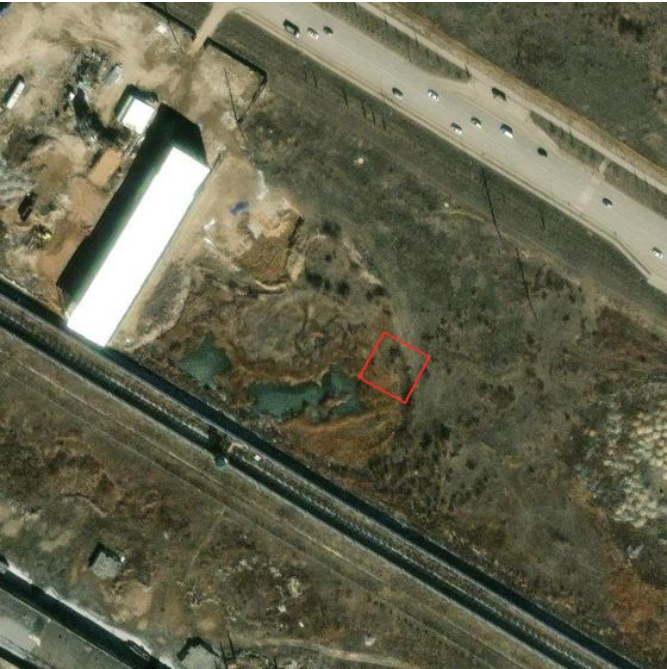
ОПОЗНАН ПО СНИМКУ КАК СВАЛКА

До: архив Esri, выпуск август 2023 · ~0,4 м на пиксель

Сейчас: выпуск август 2026 · ~0,4 м на пиксель

| Площадь | 500 м² |
| Возник | июнь 2024 |
| Контроль устранения | объект на месте |
