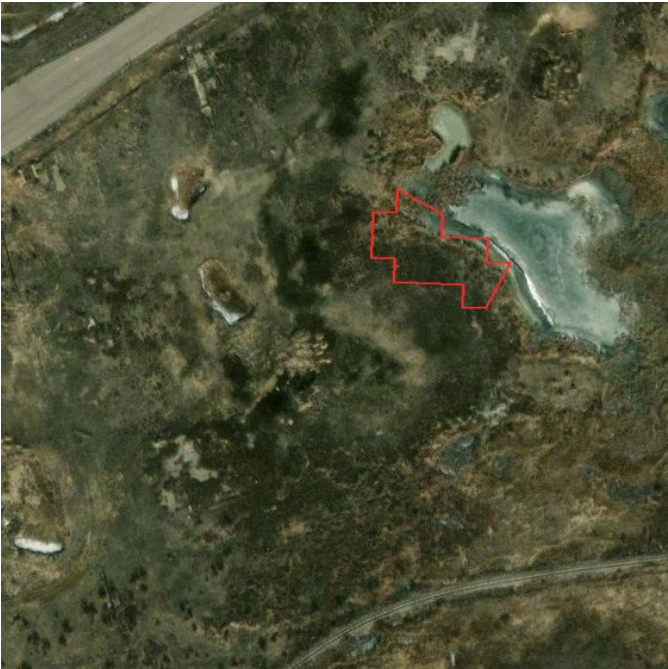
ОПОЗНАН ПО СНИМКУ КАК СВАЛКА

До: архив Esri, выпуск август 2024 · ~0,4 м на пиксель

Сейчас: выпуск август 2026 · ~0,4 м на пиксель

| Координаты | 51.16117, 71.54836 |
| Площадь | 1 503 м² |
| Контроль устранения | объект на месте |

| Человек по снимку | свалка |

- Есть ли отходы и какие: бытовые, строительные, грунт — от этого зависят масса и статья.
- Свежие ли следы ссыпки и колеи: возят ли сюда до сих пор.
- Четыре кадра с включённой геометкой: общий план, вблизи, подъезд, экран с координатами.
- Кадры копировать с телефона файлом (мессенджер вырезает координаты), положить в data/field/C00125/.

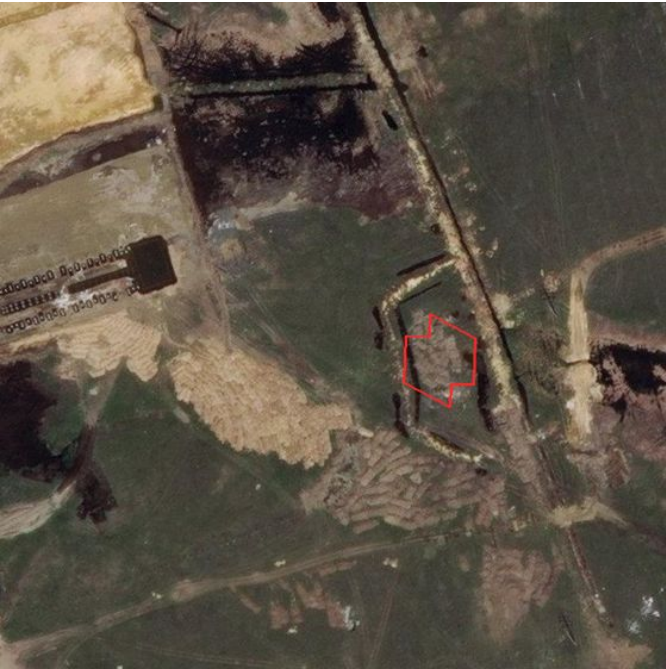
ОПОЗНАН ПО СНИМКУ КАК СВАЛКА

До: архив Esri, выпуск июль 2018 · ~0,4 м на пиксель

Сейчас: выпуск август 2026 · ~0,4 м на пиксель

| Координаты | 51.17020, 71.54843 |
| Площадь | 800 м² |
| Контроль устранения | объект на месте |

| Человек по снимку | свалка |

- Есть ли отходы и какие: бытовые, строительные, грунт — от этого зависят масса и статья.
- Свежие ли следы ссыпки и колеи: возят ли сюда до сих пор.
- Четыре кадра с включённой геометкой: общий план, вблизи, подъезд, экран с координатами.
- Кадры копировать с телефона файлом (мессенджер вырезает координаты), положить в data/field/C00221/.

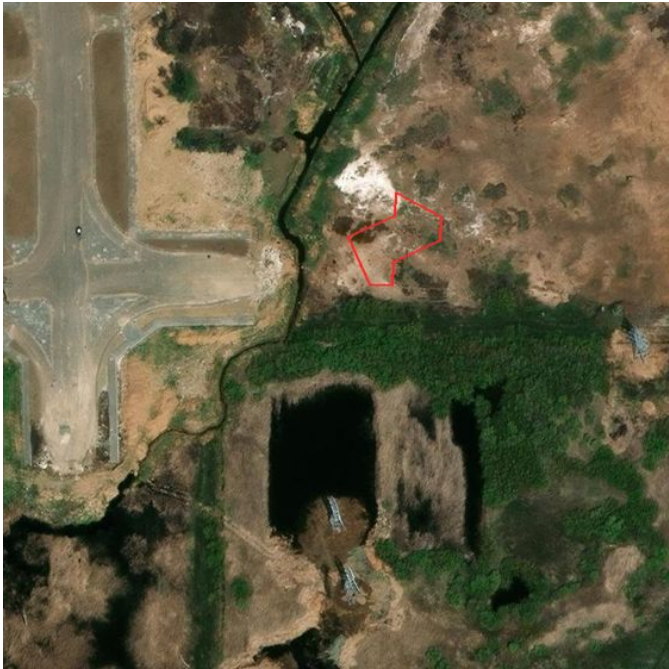
ЖДЁТ ВЫЕЗДА: ПО СНИМКУ НЕ РАЗОБРАТЬ

До: архив Esri, выпуск июль 2022 · ~0,4 м на пиксель

Сейчас: выпуск август 2026 · ~0,4 м на пиксель

| Координаты | 51.16293, 71.55225 |
| Площадь | 800 м² |
| Контроль устранения | объект на месте |

| Человек по снимку | не разобрать |

- Есть ли отходы и какие: бытовые, строительные, грунт — от этого зависят масса и статья.
- Свежие ли следы ссыпки и колеи: возят ли сюда до сих пор.
- Четыре кадра с включённой геометкой: общий план, вблизи, подъезд, экран с координатами.
- Кадры копировать с телефона файлом (мессенджер вырезает координаты), положить в data/field/C00225/.

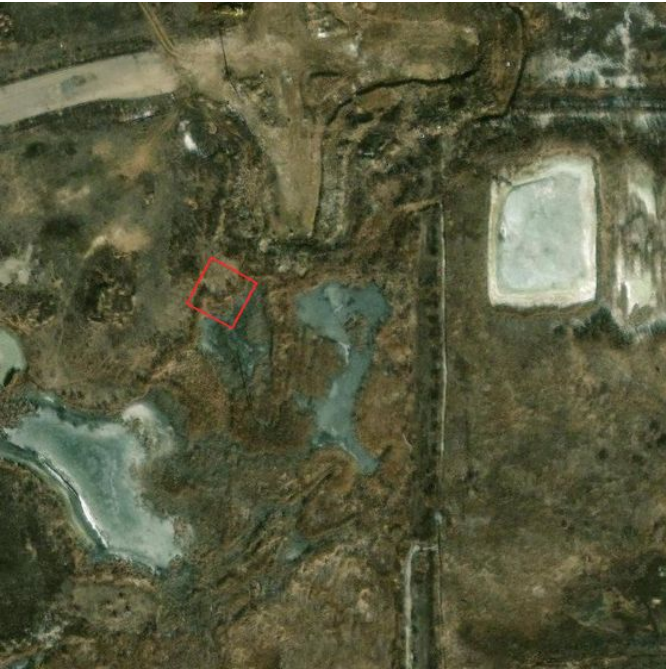
ОПОЗНАН ПО СНИМКУ КАК СВАЛКА

До: архив Esri, выпуск август 2023 · ~0,4 м на пиксель

Сейчас: выпуск август 2026 · ~0,4 м на пиксель

| Координаты | 51.16187, 71.54985 |
| Площадь | 500 м² |
| Контроль устранения | объект на месте |

| Человек по снимку | свалка |

- Есть ли отходы и какие: бытовые, строительные, грунт — от этого зависят масса и статья.
- Свежие ли следы ссыпки и колеи: возят ли сюда до сих пор.
- Четыре кадра с включённой геометкой: общий план, вблизи, подъезд, экран с координатами.
- Кадры копировать с телефона файлом (мессенджер вырезает координаты), положить в data/field/C00317/.

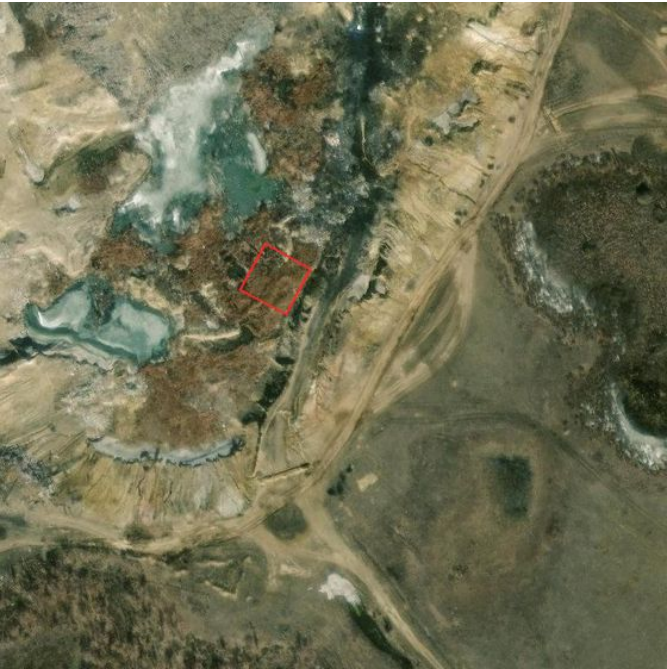
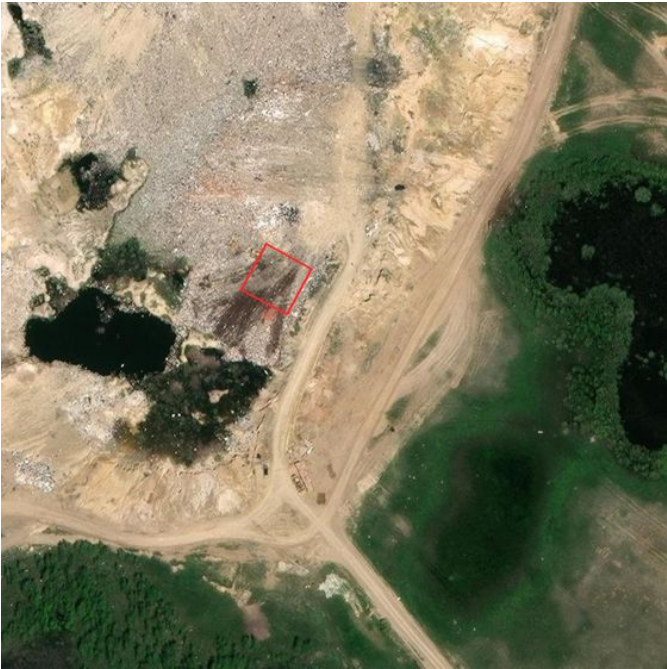
ОПОЗНАН ПО СНИМКУ КАК СВАЛКА

До: архив Esri, выпуск август 2023 · ~0,4 м на пиксель

Сейчас: выпуск август 2026 · ~0,4 м на пиксель

| Координаты | 51.24795, 71.55703 |
| Площадь | 500 м² |
| Контроль устранения | объект на месте |

| Человек по снимку | свалка |

- Есть ли отходы и какие: бытовые, строительные, грунт — от этого зависят масса и статья.
- Свежие ли следы ссыпки и колеи: возят ли сюда до сих пор.
- Четыре кадра с включённой геометкой: общий план, вблизи, подъезд, экран с координатами.
- Кадры копировать с телефона файлом (мессенджер вырезает координаты), положить в data/field/C00318/.

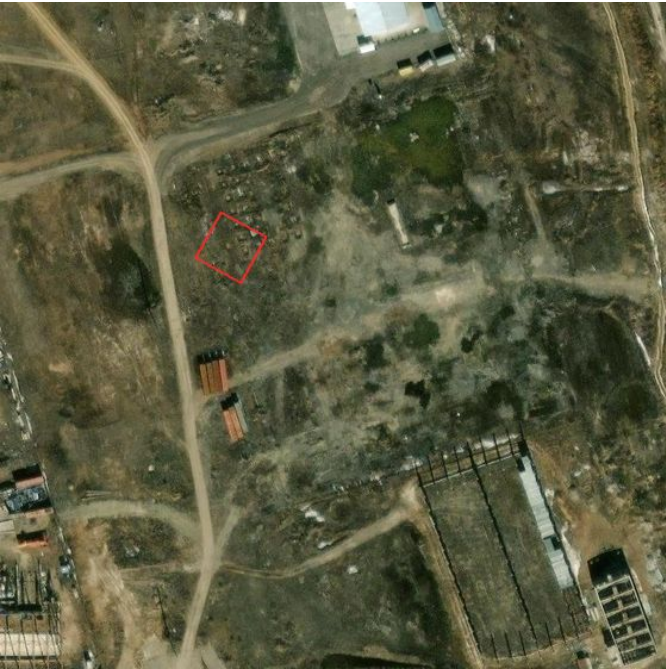
ЖДЁТ ВЫЕЗДА: ПО СНИМКУ НЕ РАЗОБРАТЬ

До: архив Esri, выпуск август 2023 · ~0,4 м на пиксель

Сейчас: выпуск август 2026 · ~0,4 м на пиксель

| Координаты | 51.16806, 71.54989 |
| Площадь | 500 м² |
| Контроль устранения | объект на месте |

| Человек по снимку | не разобрать |

- Есть ли отходы и какие: бытовые, строительные, грунт — от этого зависят масса и статья.
- Свежие ли следы ссыпки и колеи: возят ли сюда до сих пор.
- Четыре кадра с включённой геометкой: общий план, вблизи, подъезд, экран с координатами.
- Кадры копировать с телефона файлом (мессенджер вырезает координаты), положить в data/field/C00323/.

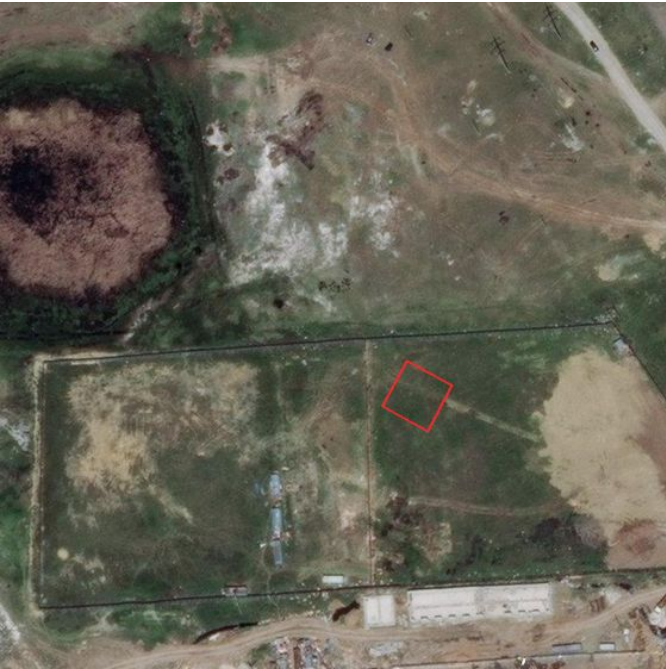
ОПОЗНАН ПО СНИМКУ КАК СВАЛКА

До: архив Esri, выпуск июль 2018 · ~0,4 м на пиксель

| Координаты | 51.20708, 71.48375 |
| Площадь | 500 м² |
| Контроль устранения | объект на месте |

Сейчас: выпуск август 2026 · ~0,4 м на пиксель

| Человек по снимку | свалка |

- Есть ли отходы и какие: бытовые, строительные, грунт — от этого зависят масса и статья.
- Свежие ли следы ссыпки и колеи: возят ли сюда до сих пор.
- Четыре кадра с включённой геометкой: общий план, вблизи, подъезд, экран с координатами.
- Кадры копировать с телефона файлом (мессенджер вырезает координаты), положить в data/field/C00331/.

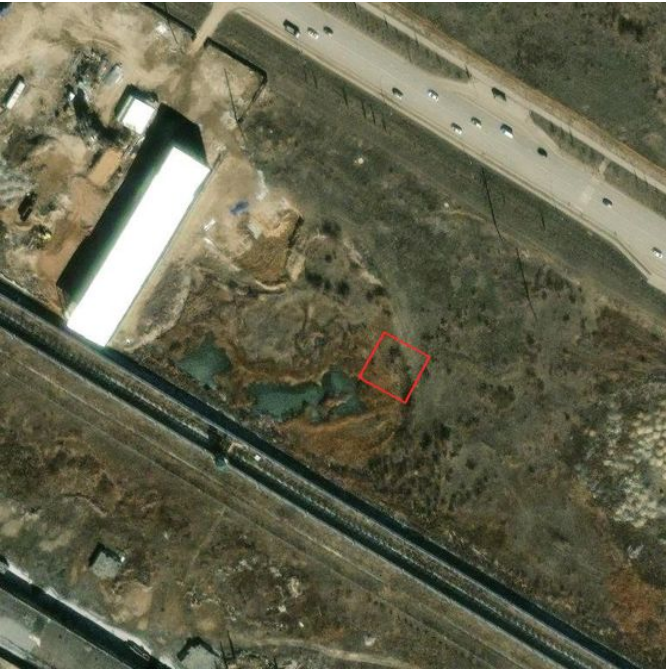
ОПОЗНАН ПО СНИМКУ КАК СВАЛКА

До: архив Esri, выпуск август 2023 · ~0,4 м на пиксель

Сейчас: выпуск август 2026 · ~0,4 м на пиксель

| Координаты | 51.19945, 71.50009 |
| Площадь | 500 м² |
| Контроль устранения | объект на месте |

| Человек по снимку | свалка |

- Есть ли отходы и какие: бытовые, строительные, грунт — от этого зависят масса и статья.
- Свежие ли следы ссыпки и колеи: возят ли сюда до сих пор.
- Четыре кадра с включённой геометкой: общий план, вблизи, подъезд, экран с координатами.
- Кадры копировать с телефона файлом (мессенджер вырезает координаты), положить в data/field/C00332/.
