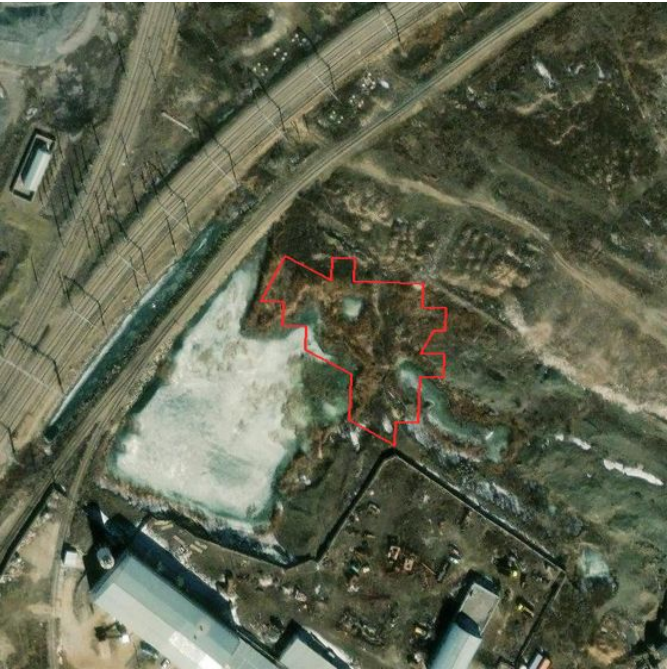
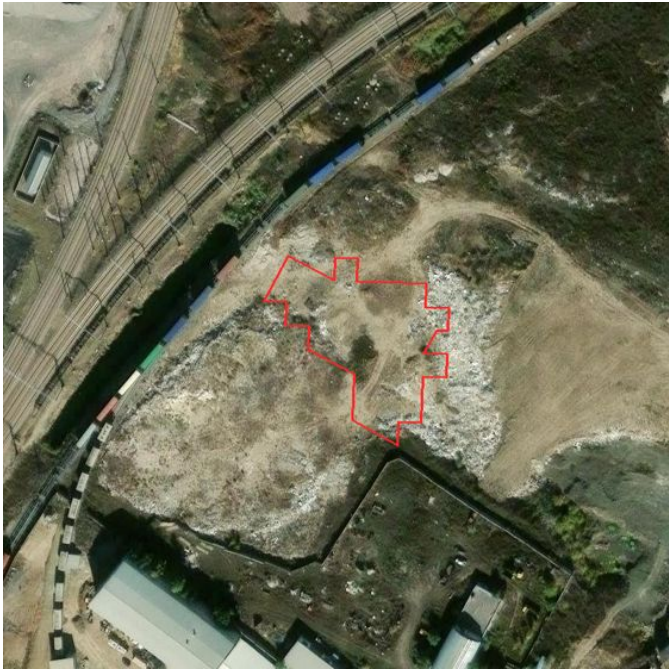
ОПОЗНАН ПО СНИМКУ КАК СВАЛКА

До: архив Esri, выпуск августа 2023 · ~0,4 м на пиксель

Сейчас: выпуск августа 2026 · ~0,4 м на пиксель

| Человек по снимку | свалка |

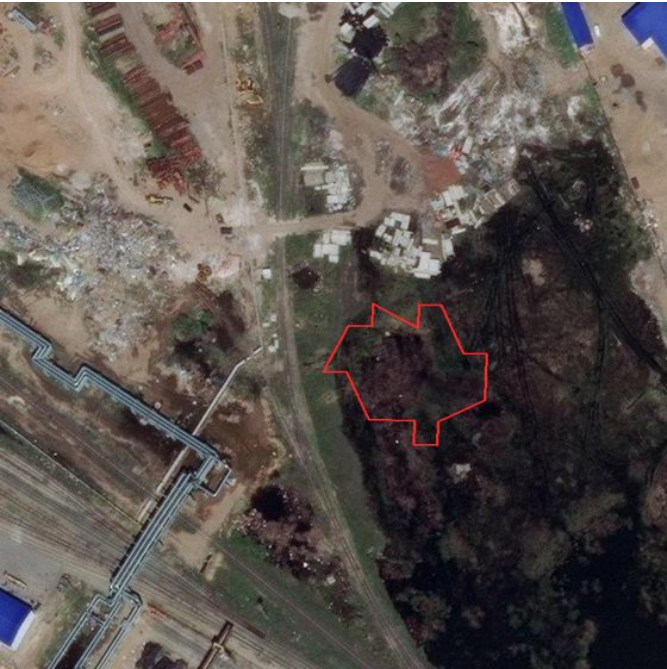
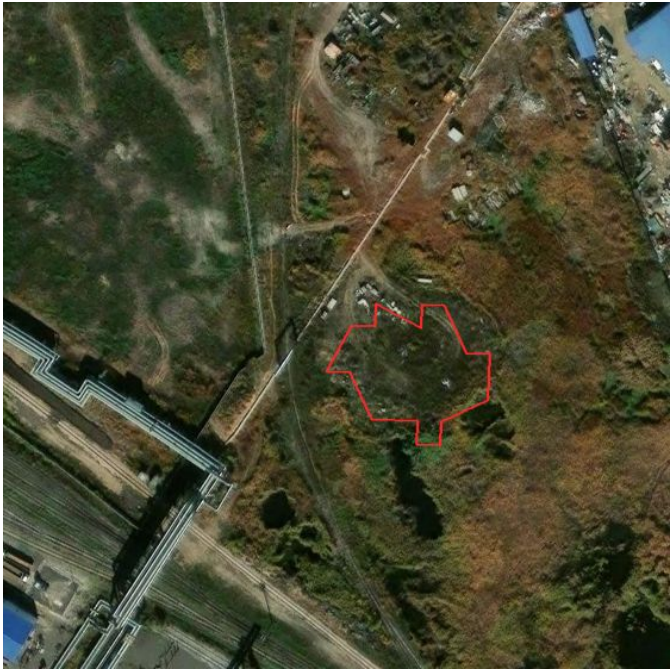
ЖДЁТ ВЫЕЗДА: ПО СНИМКУ НЕ РАЗОБРАТЬ

До: архив Esri, выпуск июля 2019 · ~0,4 м на пиксель

Сейчас: выпуск августа 2026 · ~0,4 м на пиксель

| Контроль устранения | вероятно убран |

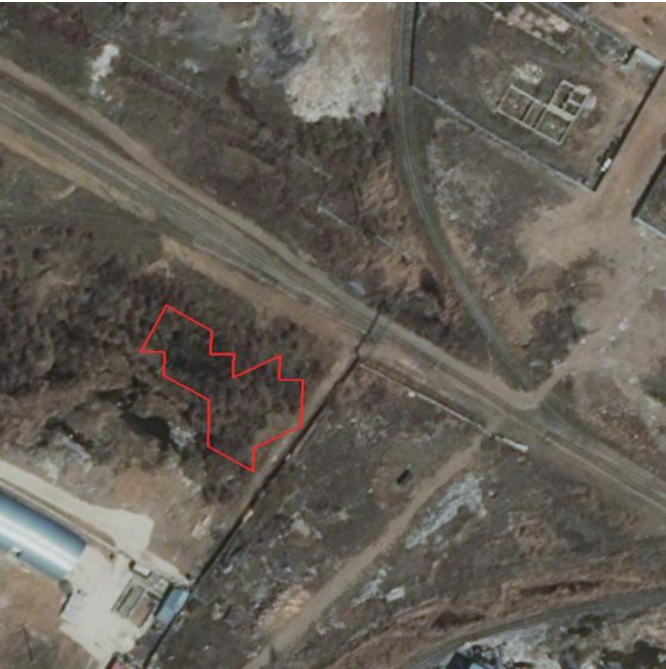
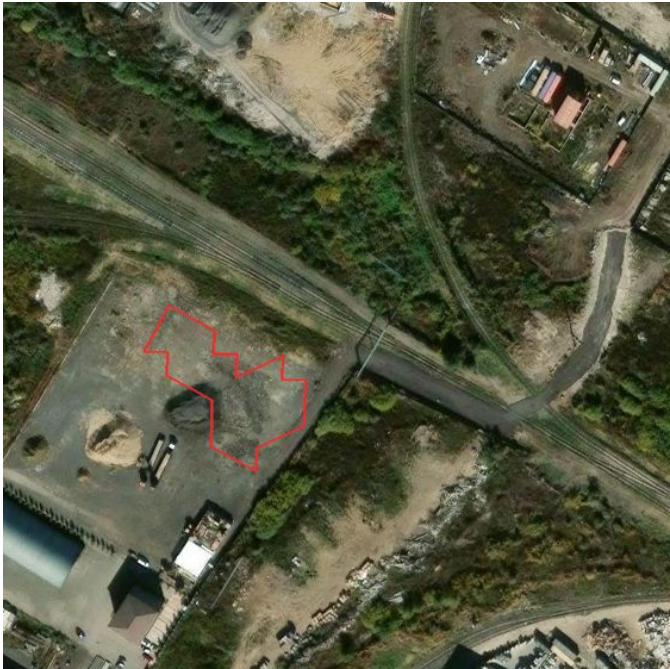
ЖДЁТ ВЫЕЗДА: ПО СНИМКУ НЕ РАЗОБРАТЬ

До: архив Esri, выпуск июля 2021 · ~0,4 м на пиксель

Сейчас: выпуск августа 2026 · ~0,4 м на пиксель

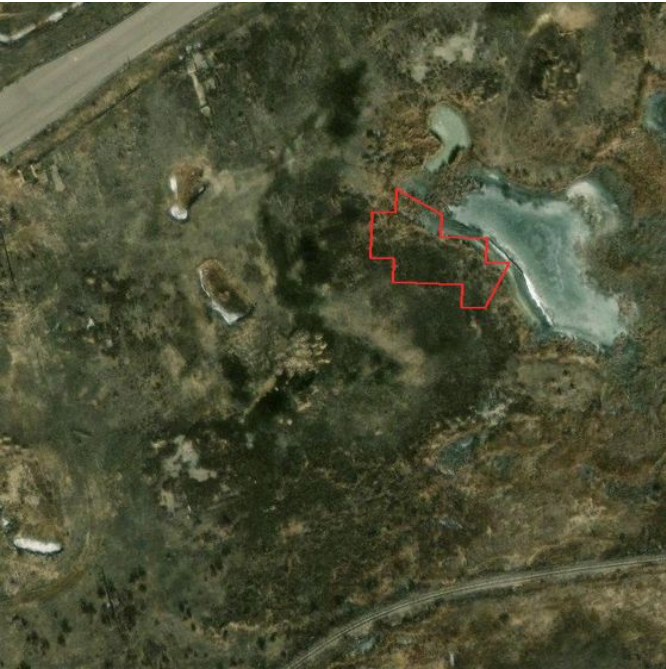
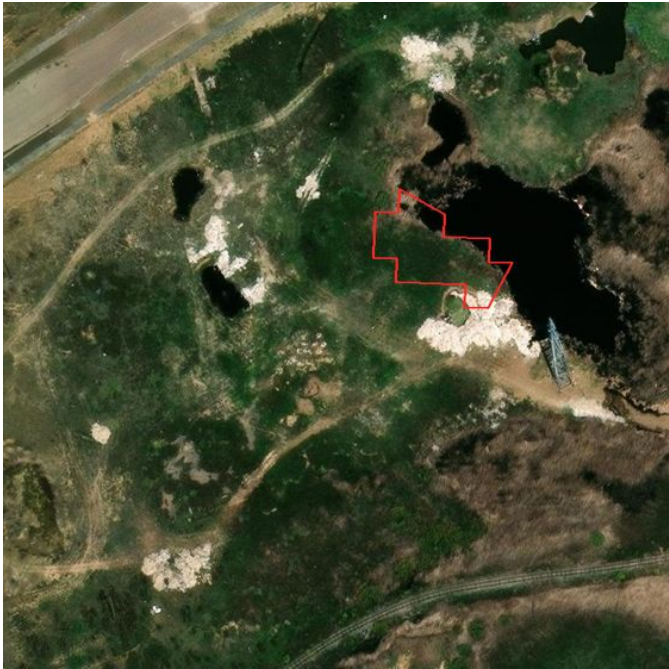
ОПОЗНАН ПО СНИМКУ КАК СВАЛКА

До: архив Esri, выпуск августа 2024 · ~0,4 м на пиксель

Сейчас: выпуск августа 2026 · ~0,4 м на пиксель

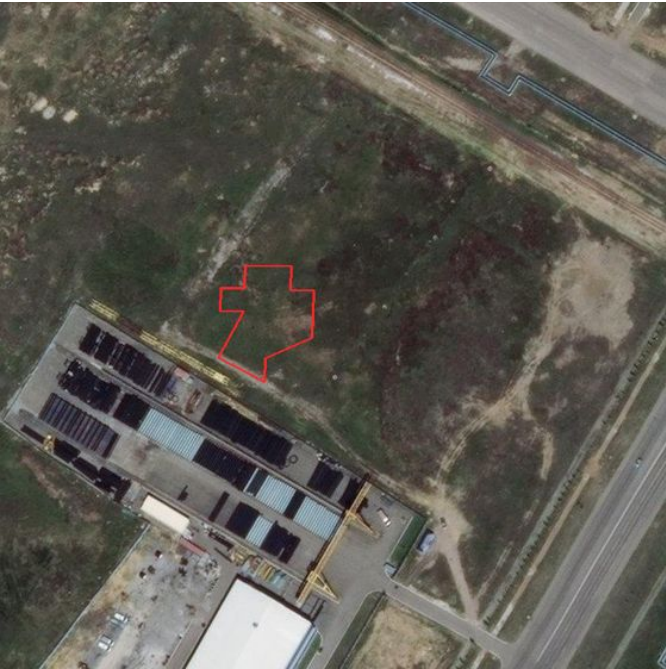
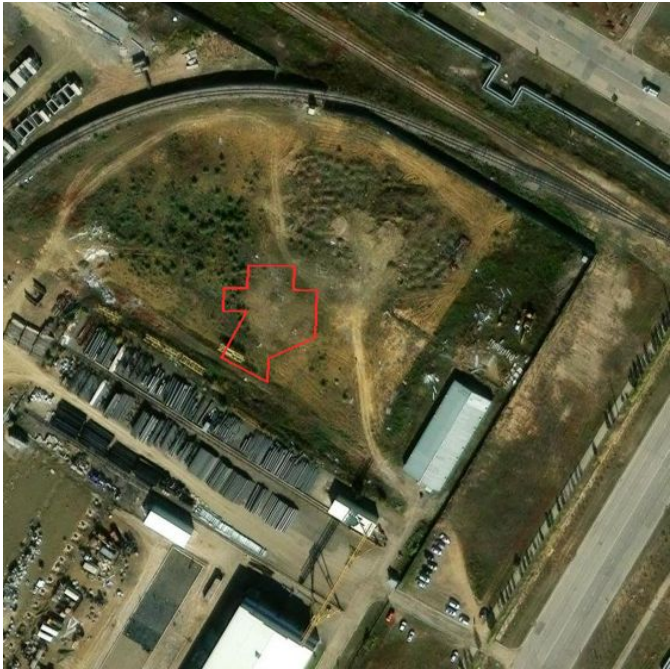
ЖДЁТ ВЫЕЗДА: ПО СНИМКУ НЕ РАЗОБРАТЬ

До: архив Esri, выпуск июля 2020 · ~0,4 м на пиксель

Сейчас: выпуск августа 2026 · ~0,4 м на пиксель

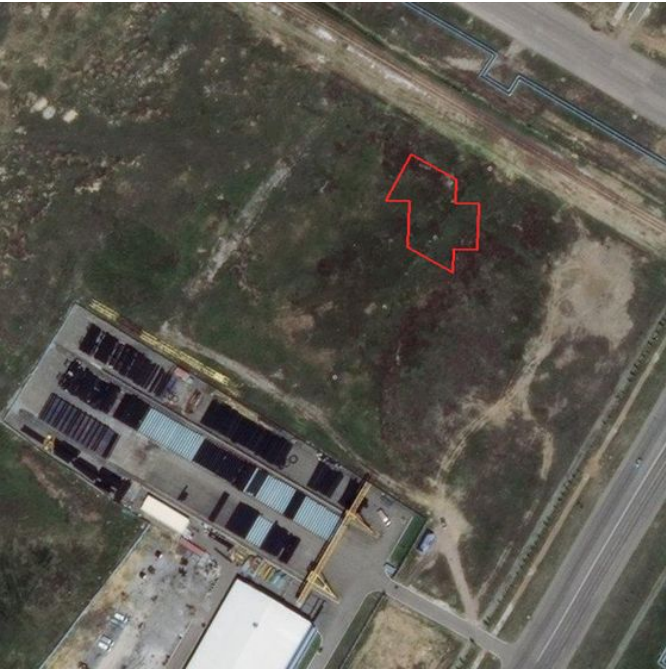
ЖДЁТ ВЫЕЗДА: ПО СНИМКУ НЕ РАЗОБРАТЬ

До: архив Esri, выпуск июля 2020 · ~0,4 м на пиксель

Сейчас: выпуск августа 2026 · ~0,4 м на пиксель

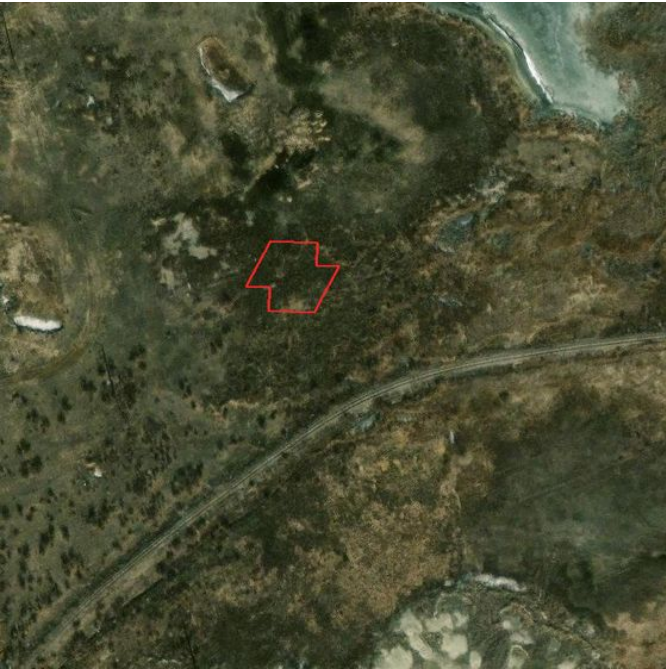
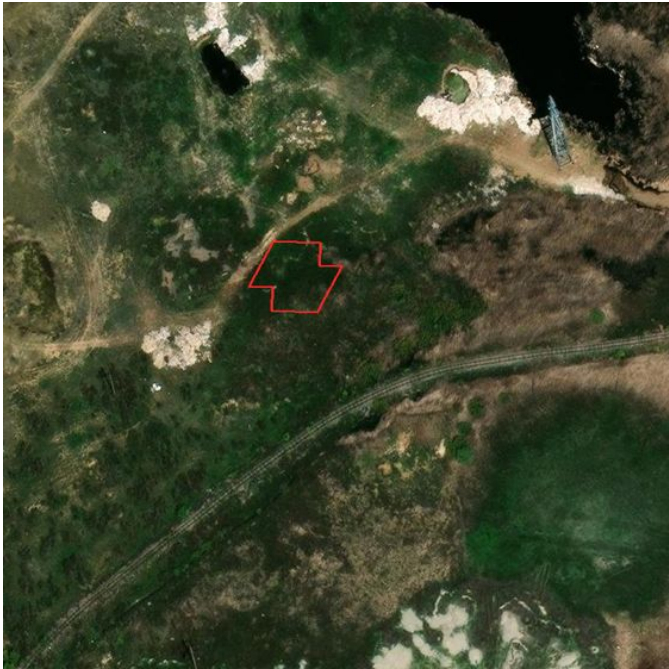
ЖДЁТ ВЫЕЗДА: ПО СНИМКУ НЕ РАЗОБРАТЬ

До: архив Esri, выпуск августа 2023 · ~0,4 м на пиксель

Сейчас: выпуск августа 2026 · ~0,4 м на пиксель

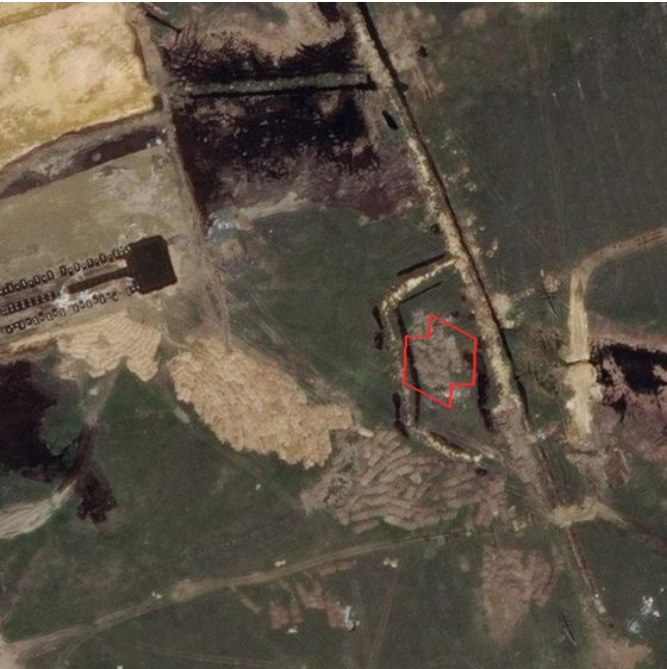
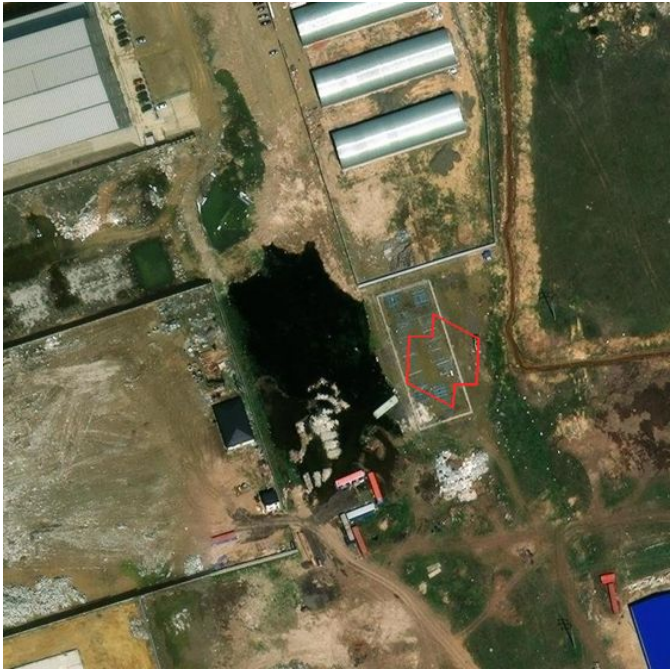
ОПОЗНАН ПО СНИМКУ КАК СВАЛКА

До: архив Esri, выпуск июля 2018 · ~0,4 м на пиксель

Сейчас: выпуск августа 2026 · ~0,4 м на пиксель

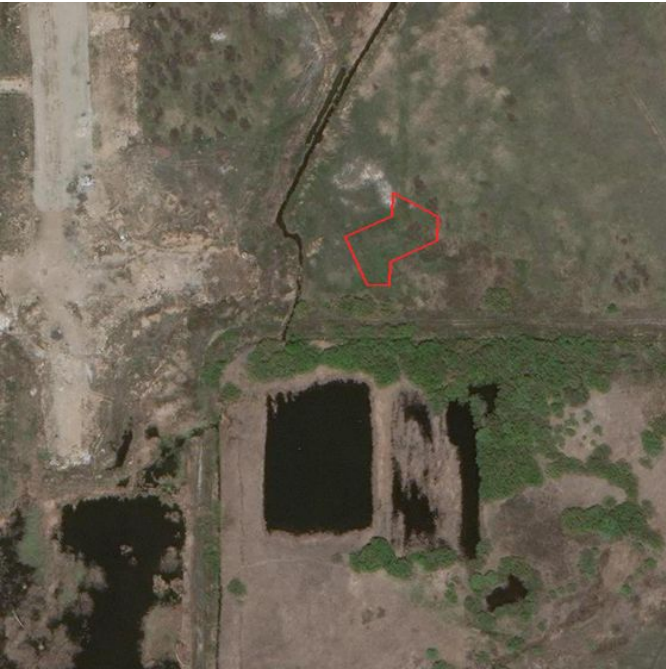
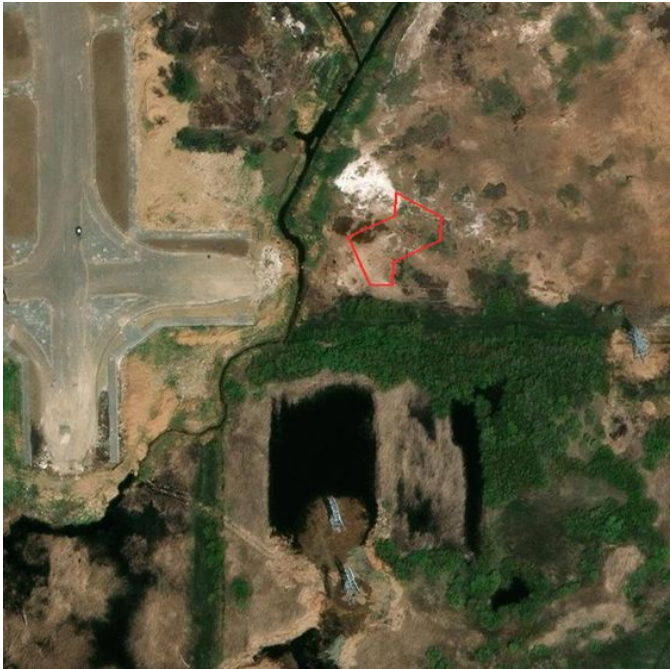
ЖДЁТ ВЫЕЗДА: ПО СНИМКУ НЕ РАЗОБРАТЬ

До: архив Esri, выпуск июля 2022 · ~0,4 м на пиксель

Сейчас: выпуск августа 2026 · ~0,4 м на пиксель

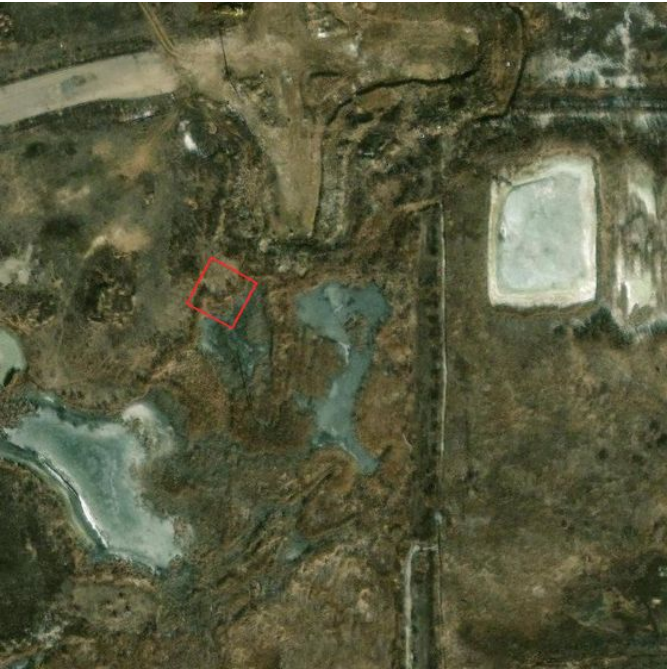
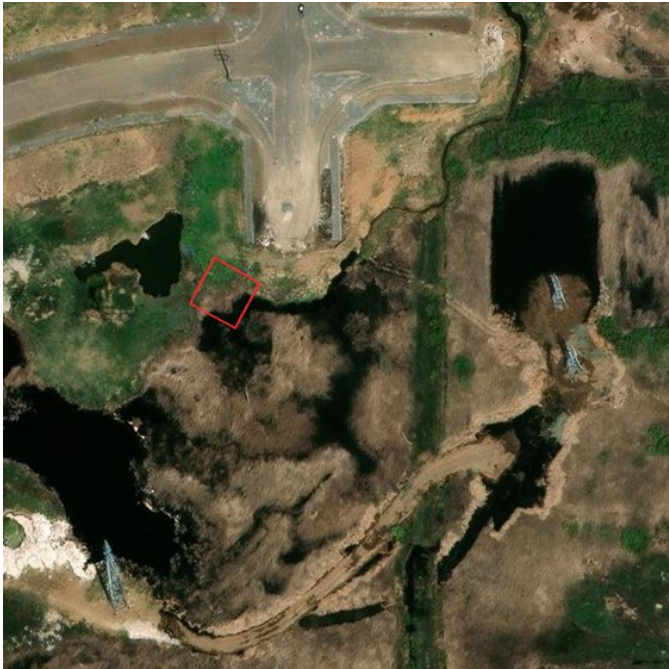
ОПОЗНАН ПО СНИМКУ КАК СВАЛКА

До: архив Esri, выпуск августа 2023 · ~0,4 м на пиксель

Сейчас: выпуск августа 2026 · ~0,4 м на пиксель

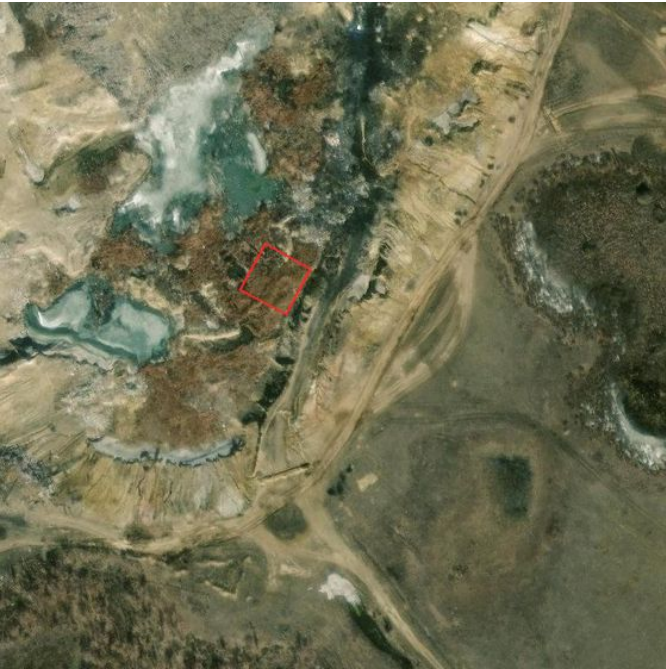
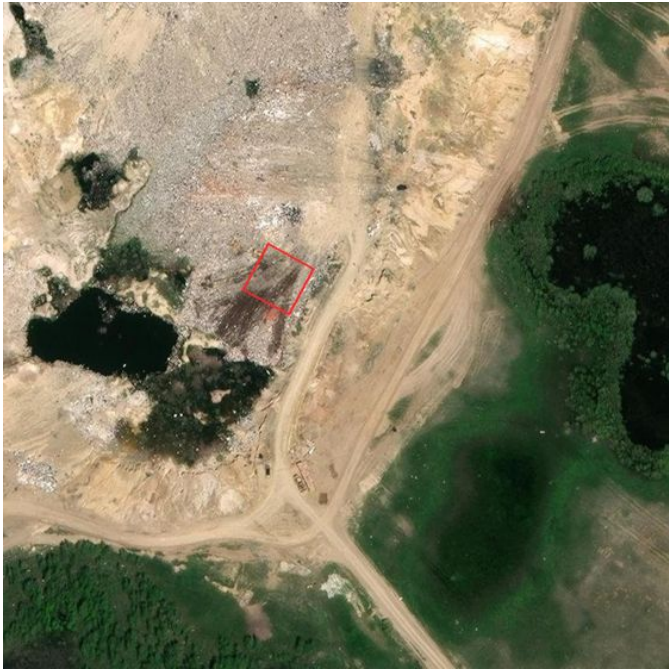
ОПОЗНАН ПО СНИМКУ КАК СВАЛКА

До: архив Esri, выпуск августа 2023 · ~0,4 м на пиксель

Сейчас: выпуск августа 2026 · ~0,4 м на пиксель

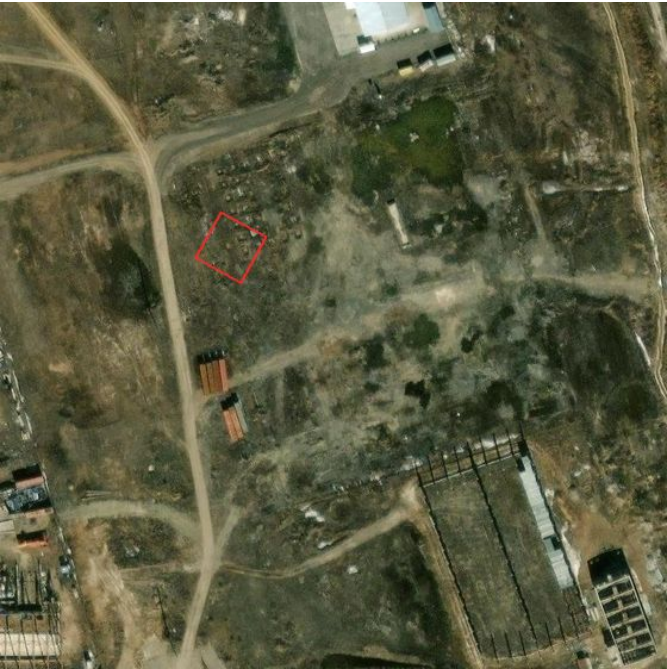
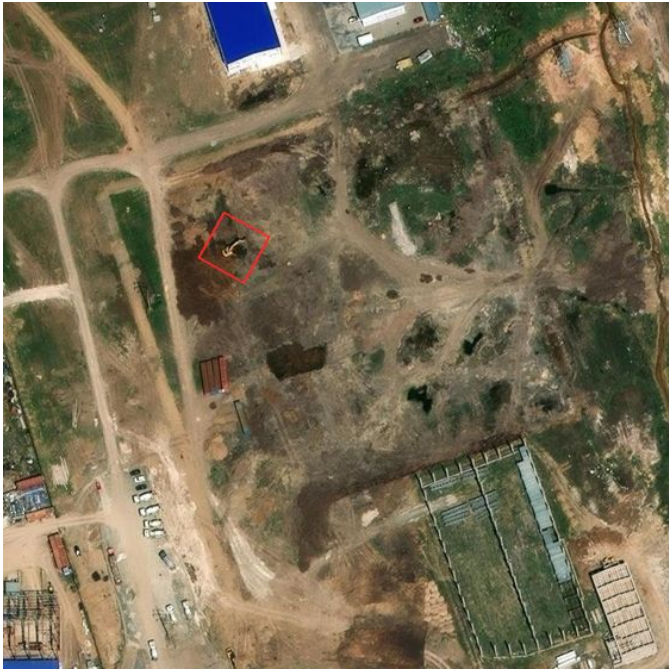
ЖДЁТ ВЫЕЗДА: ПО СНИМКУ НЕ РАЗОБРАТЬ

До: архив Esri, выпуск августа 2023 · ~0,4 м на пиксель

Сейчас: выпуск августа 2026 · ~0,4 м на пиксель

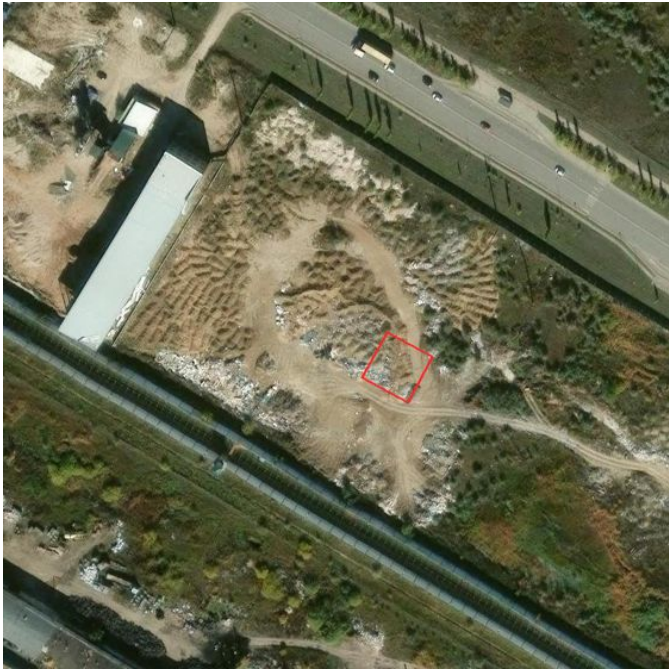
ОПОЗНАН ПО СНИМКУ КАК СВАЛКА

До: архив Esri, выпуск августа 2023 · ~0,4 м на пиксель

Сейчас: выпуск августа 2026 · ~0,4 м на пиксель

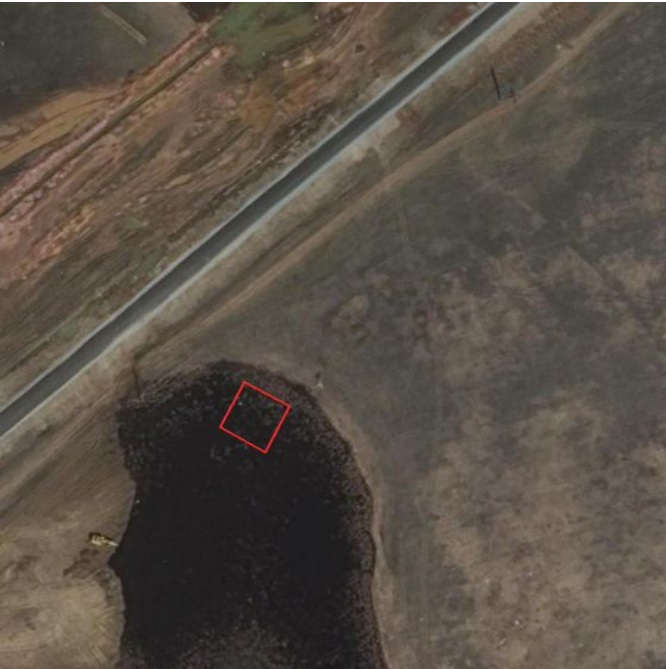
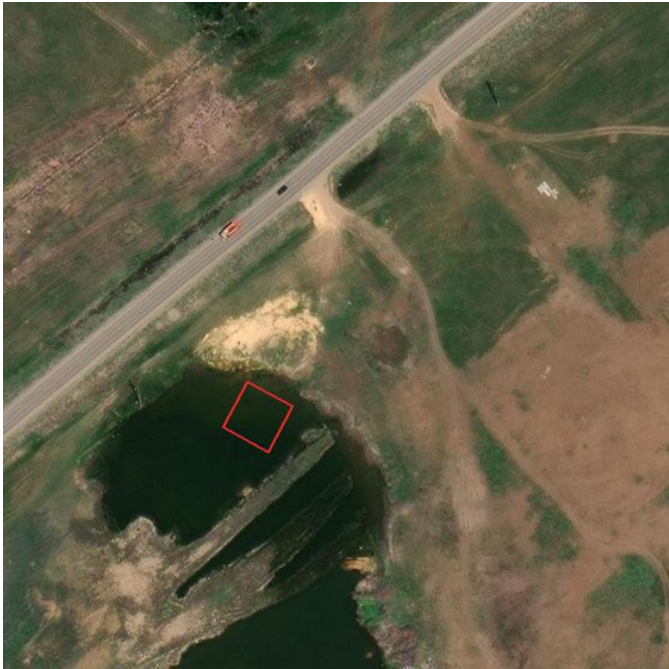
ЖДЁТ ВЫЕЗДА: ПО СНИМКУ НЕ РАЗОБРАТЬ

До: архив Esri, выпуск июля 2021 · ~0,4 м на пиксель

Сейчас: выпуск августа 2026 · ~0,4 м на пиксель
