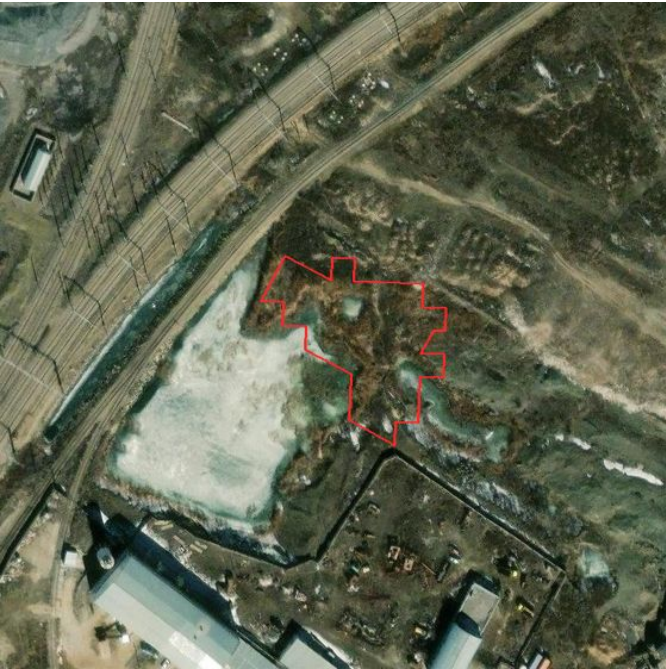
ОПОЗНАН ПО СНИМКУ КАК СВАЛКА

До: архив Esri, выпуск августа 2023 · ~0,4 м на пиксель

Сейчас: выпуск августа 2026 · ~0,4 м на пиксель

| Площадь | 3 327 м² |
| Возник | мая 2024 |
| Контроль устранения | объект на месте |

| Модель по снимку (AerialWaste) | 95% |

| Человек по снимку | свалка |

- Есть ли отходы и какие: бытовые, строительные, грунт — от этого зависят масса и статья.
- Свежие ли следы ссыпки и колеи: возят ли сюда до сих пор.
- Четыре кадра с включённой геометкой: общий план, вблизи, подъезд, экран с координатами.
- Кадры копировать с телефона файлом (мессенджер вырезает координаты), положить в data/field/C00061/.
