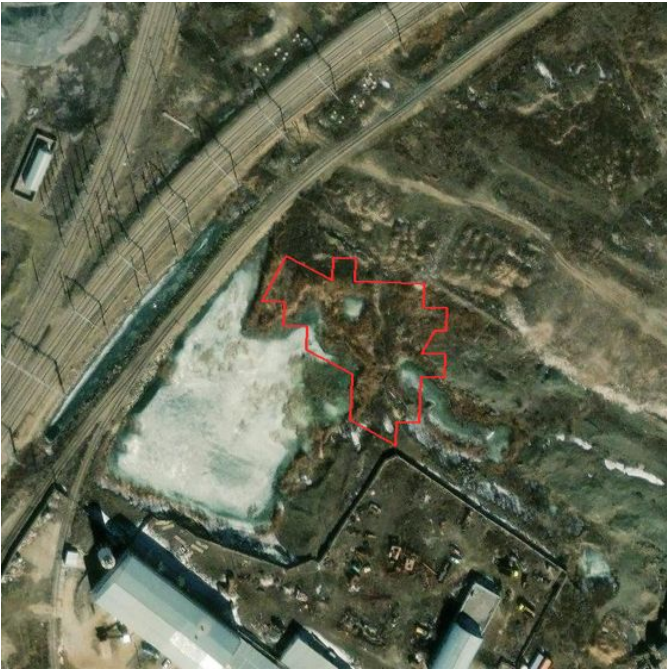
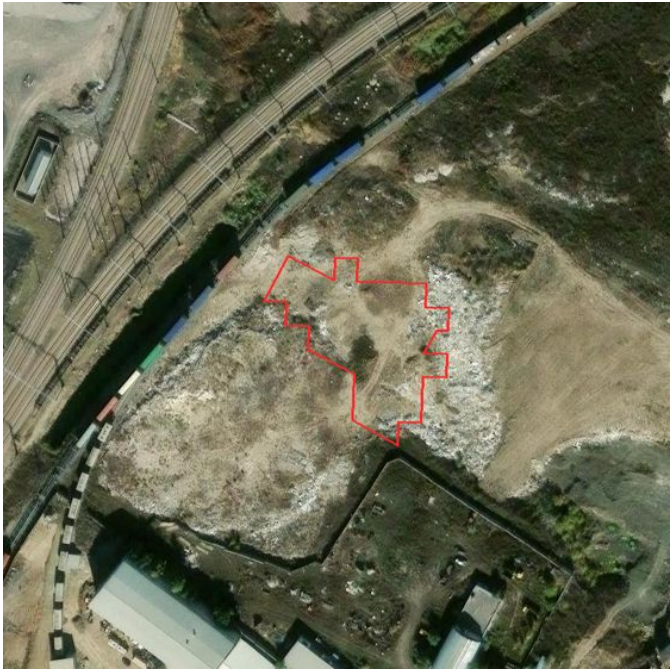
Статус: опознан по снимку как свалка

До: архив Esri, выпуск август 2023 · ~0,4 м на пиксель

Сейчас: выпуск август 2026 · ~0,4 м на пиксель

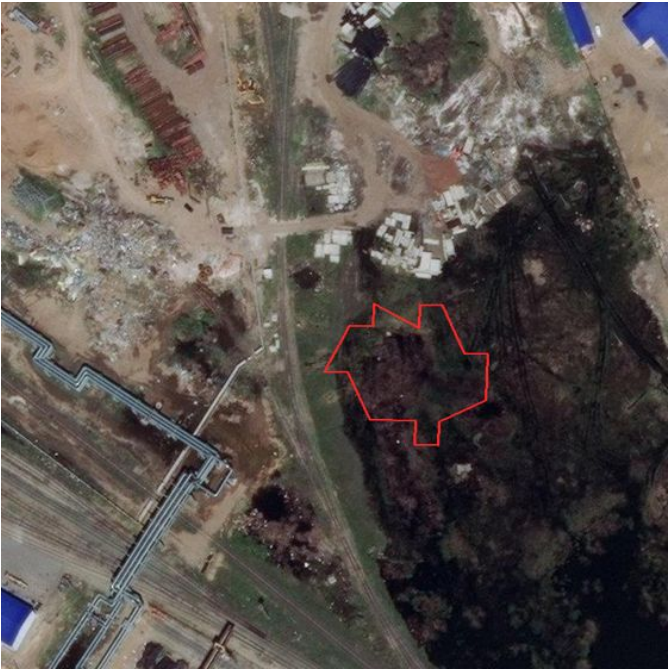
Статус: ждёт выезда: по снимку не разобрать

До: архив Esri, выпуск июль 2019 · ~0,4 м на пиксель

Сейчас: выпуск август 2026 · ~0,4 м на пиксель

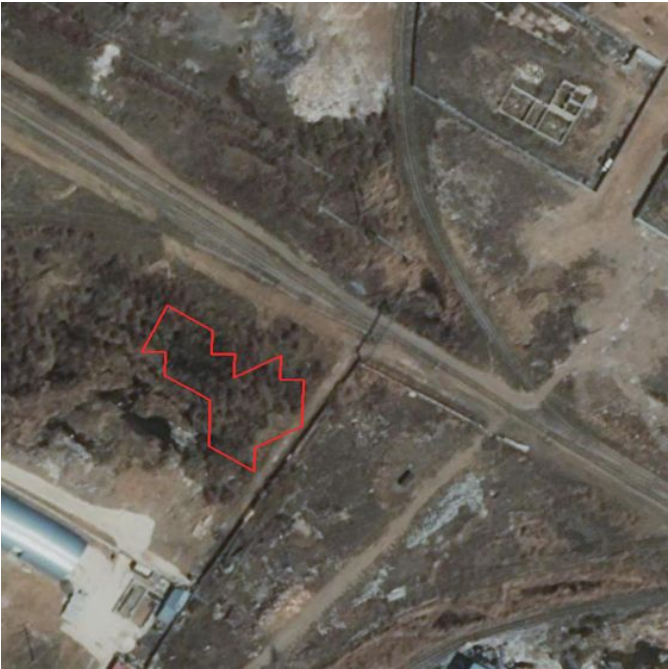
Статус: ждёт выезда: по снимку не разобрать

До: архив Esri, выпуск июль 2021 · ~0,4 м на пиксель

Сейчас: выпуск август 2026 · ~0,4 м на пиксель

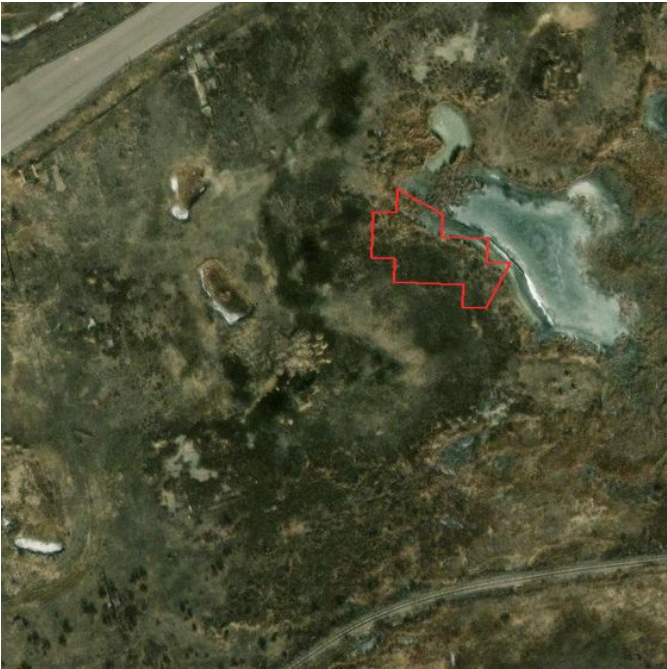
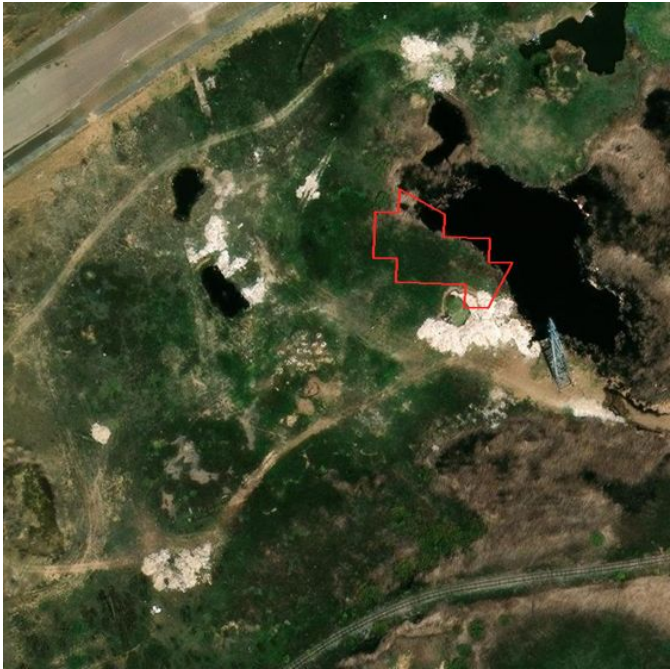
Статус: опознан по снимку как свалка

До: архив Esri, выпуск август 2024 · ~0,4 м на пиксель

Сейчас: выпуск август 2026 · ~0,4 м на пиксель

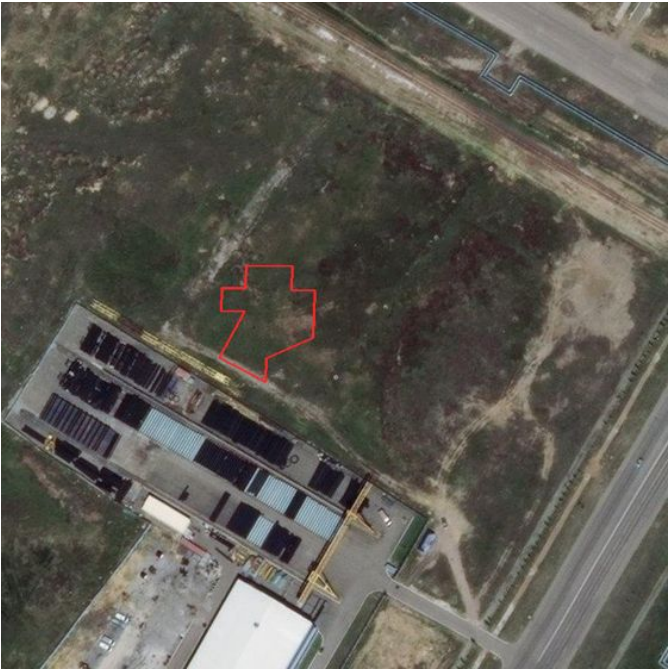
Статус: ждёт выезда: по снимку не разобрать

До: архив Esri, выпуск июль 2020 · ~0,4 м на пиксель

Сейчас: выпуск август 2026 · ~0,4 м на пиксель

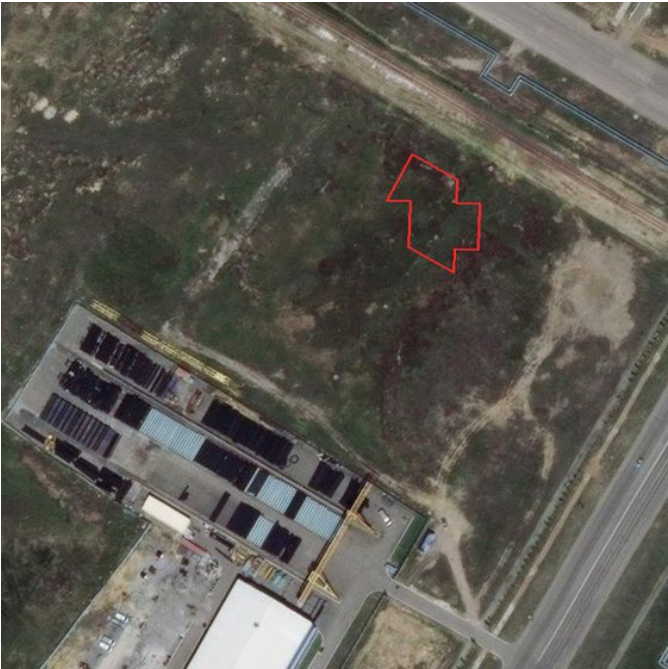
Статус: ждёт выезда: по снимку не разобрать

До: архив Esri, выпуск июль 2020 · ~0,4 м на пиксель

Сейчас: выпуск август 2026 · ~0,4 м на пиксель

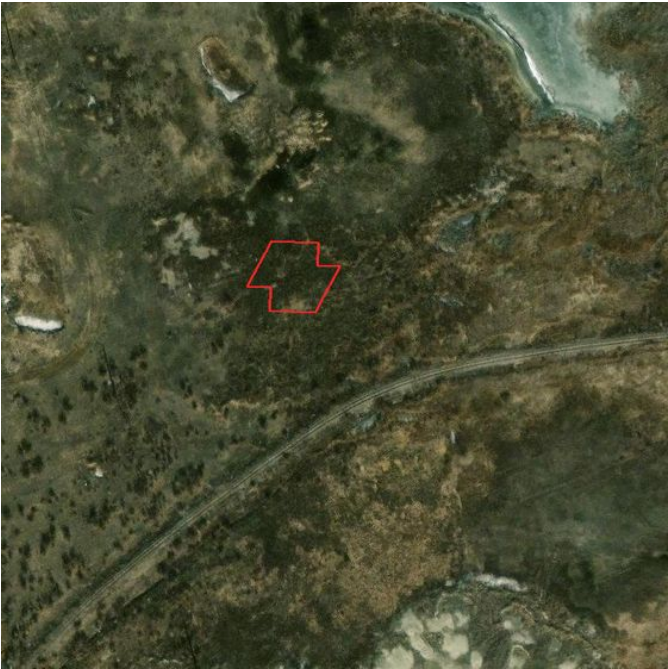
Статус: ждёт выезда: по снимку не разобрать

До: архив Esri, выпуск август 2023 · ~0,4 м на пиксель

Сейчас: выпуск август 2026 · ~0,4 м на пиксель

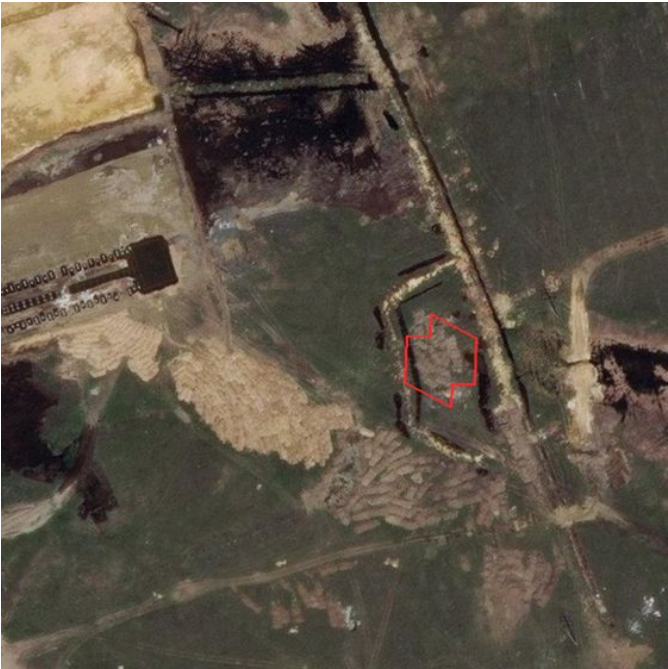
Статус: опознан по снимку как свалка

До: архив Esri, выпуск июль 2018 · ~0,4 м на пиксель

Сейчас: выпуск август 2026 · ~0,4 м на пиксель

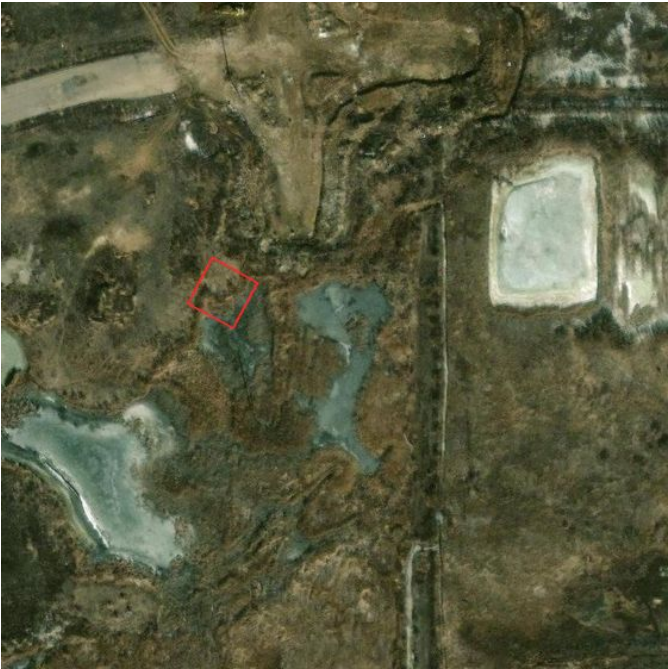
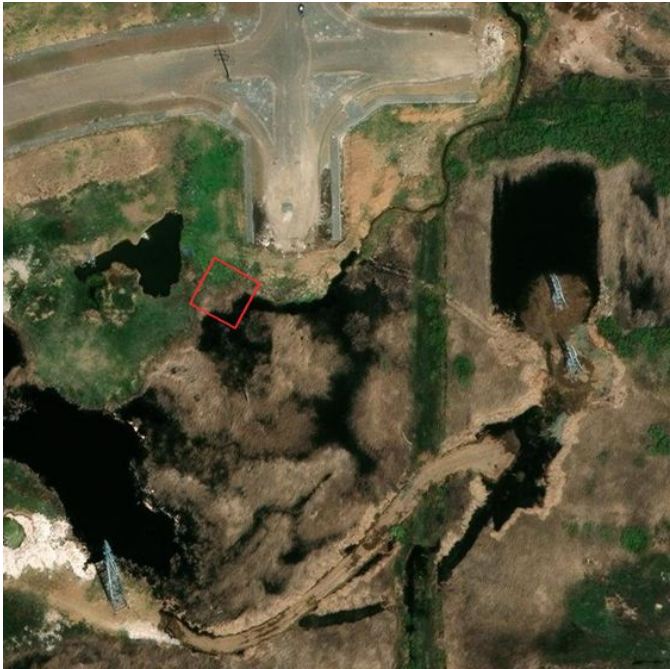
Статус: опознан по снимку как свалка

До: архив Esri, выпуск август 2023 · ~0,4 м на пиксель

Сейчас: выпуск август 2026 · ~0,4 м на пиксель

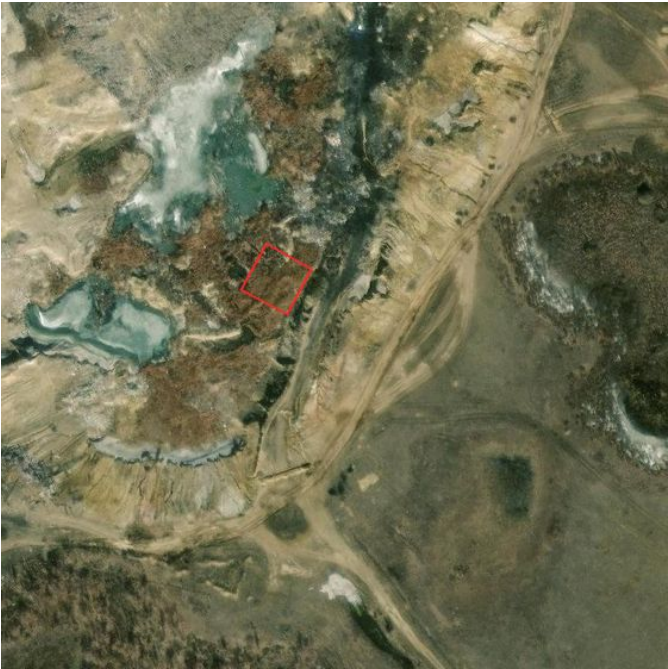
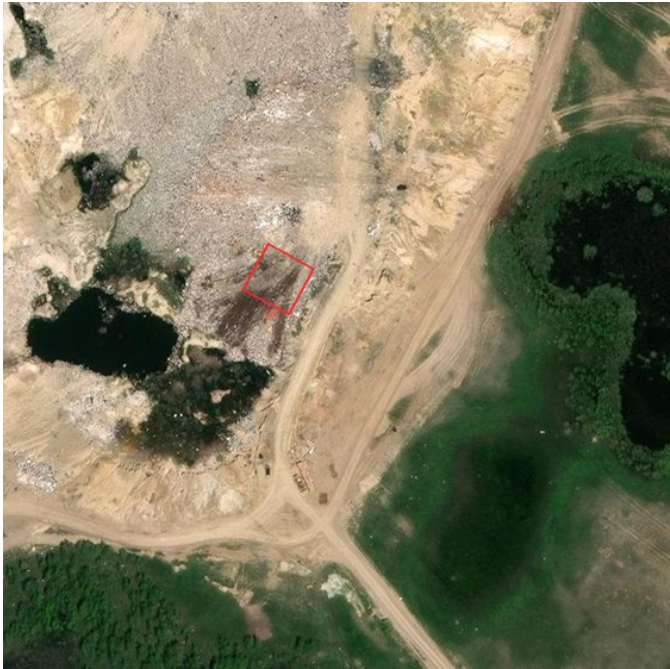
Статус: опознан по снимку как свалка

До: архив Esri, выпуск август 2023 · ~0,4 м на пиксель

Сейчас: выпуск август 2026 · ~0,4 м на пиксель

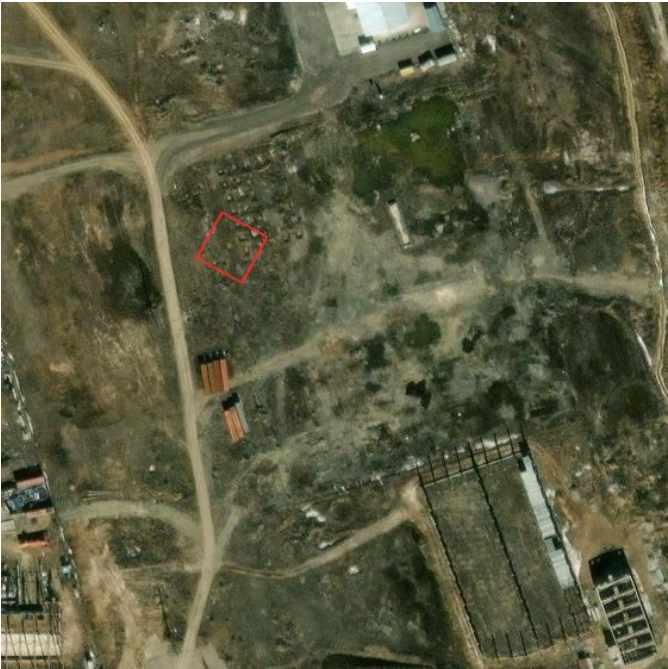
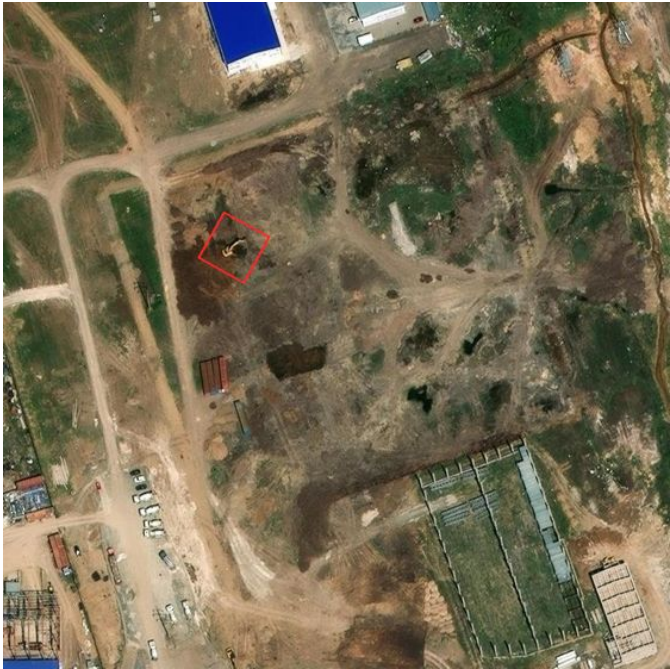
Статус: ждёт выезда: по снимку не разобрать

До: архив Esri, выпуск август 2023 · ~0,4 м на пиксель

Сейчас: выпуск август 2026 · ~0,4 м на пиксель

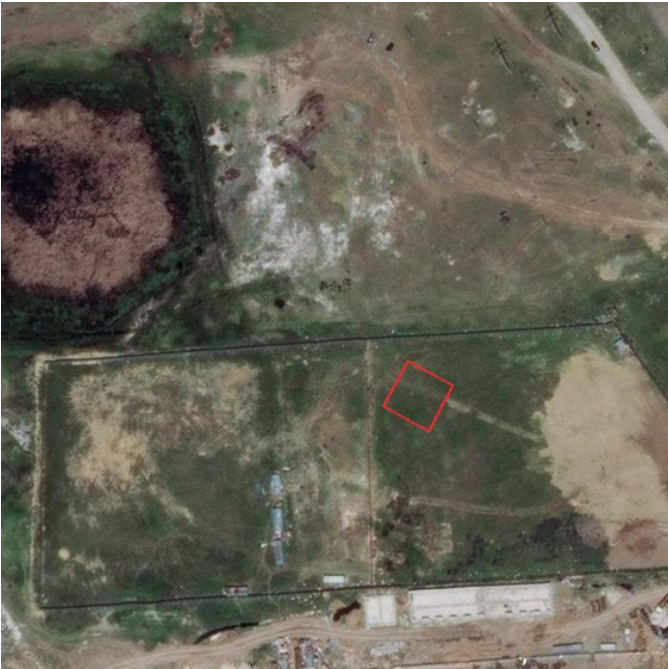
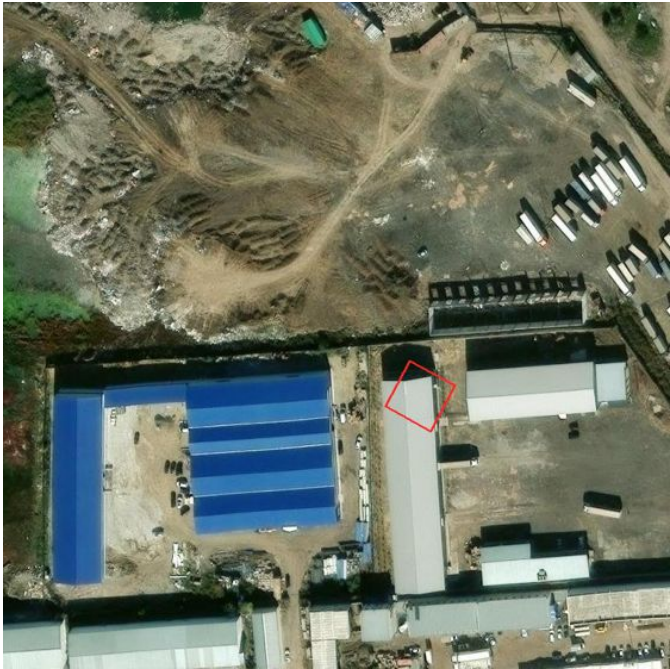
Статус: опознан по снимку как свалка

До: архив Esri, выпуск июль 2018 · ~0,4 м на пиксель

Сейчас: выпуск август 2026 · ~0,4 м на пиксель

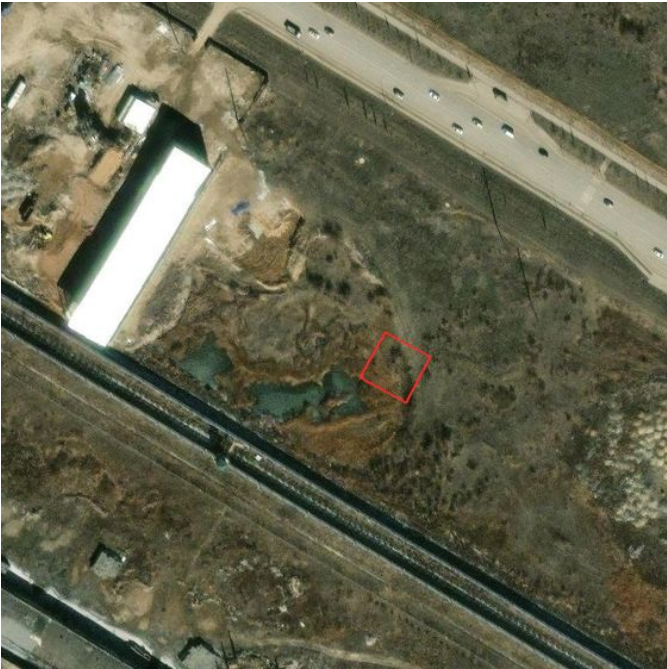
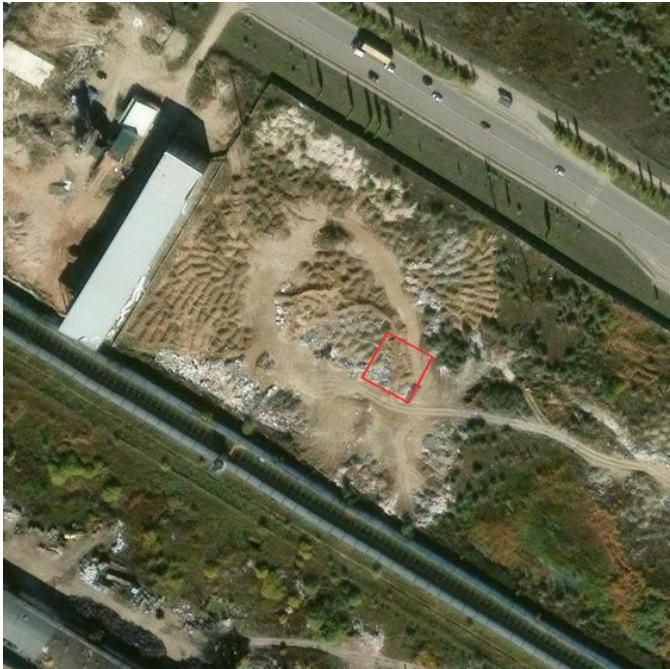
Статус: опознан по снимку как свалка

До: архив Esri, выпуск август 2023 · ~0,4 м на пиксель

Сейчас: выпуск август 2026 · ~0,4 м на пиксель

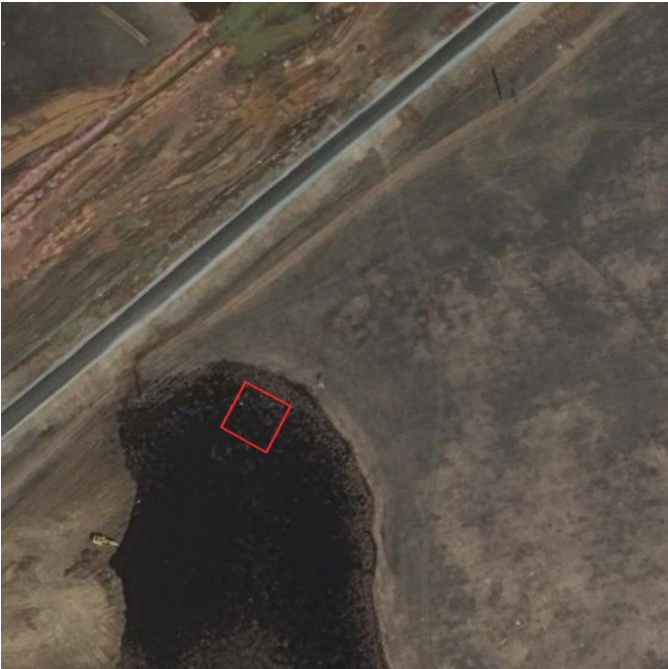
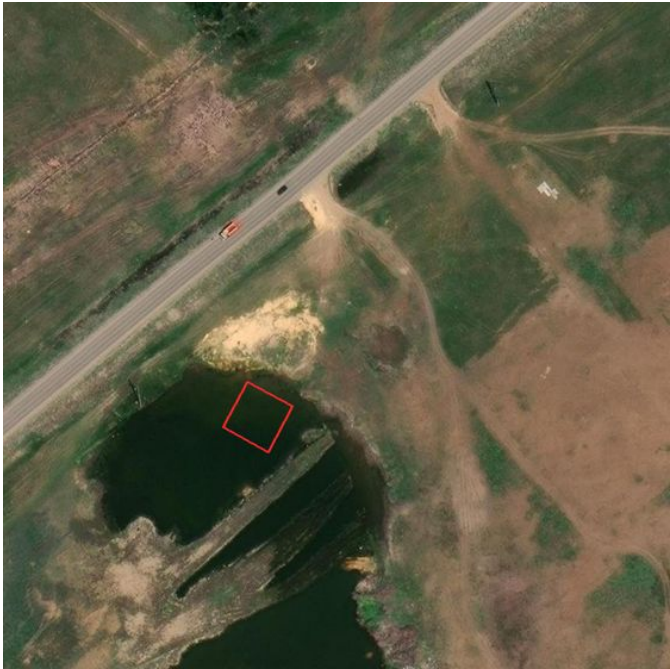
Статус: ждёт выезда: по снимку не разобрать

До: архив Esri, выпуск июль 2021 · ~0,4 м на пиксель

Сейчас: выпуск август 2026 · ~0,4 м на пиксель
