# 코일 작업 중단 여부 확인 결과

태경스틸(주) 제철용 - 오성철강 슬리터2(SLITING2)

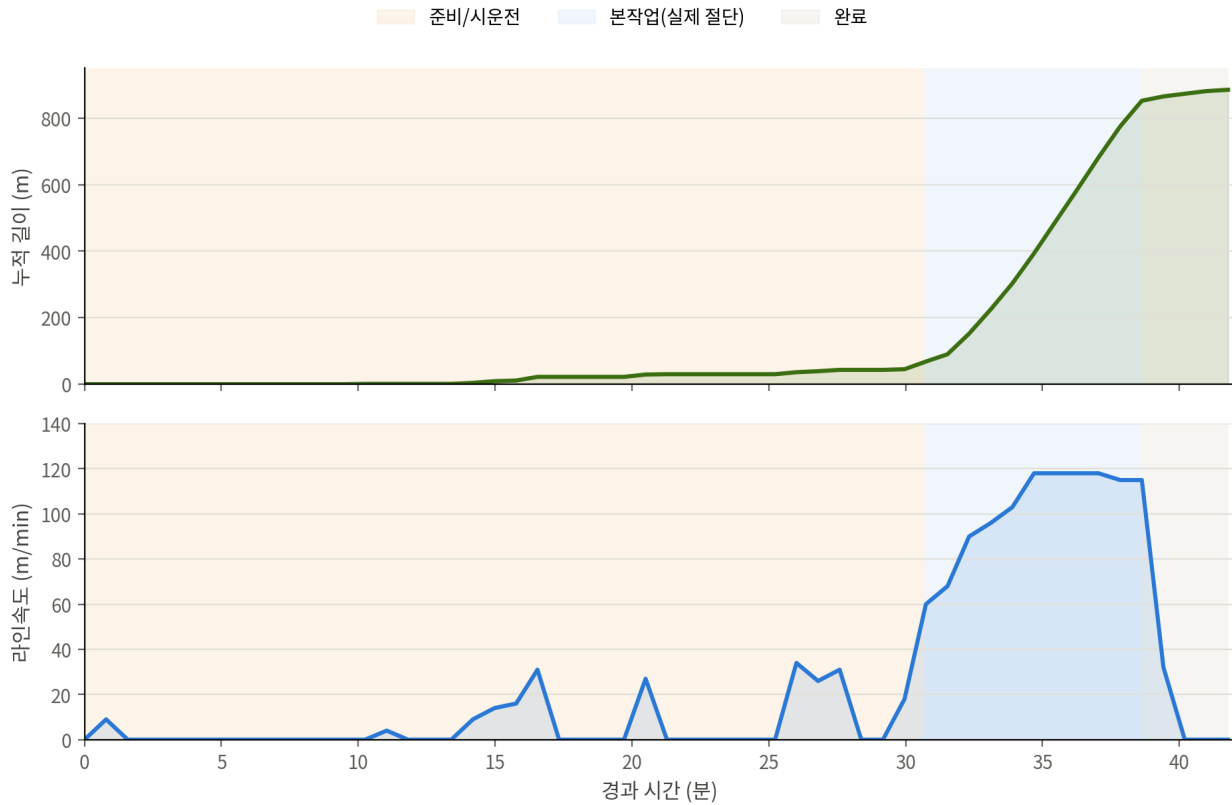
## 코일 1 - 2640503821 (2026 - 08 - 24, 총 885m)

위 그래프는 누적 길이, 아래 그래프는 같은 시간대의 속도입니다. 작업 앞부분(연한 노란색 구간)은 코일을 아직 자르기 전인 준비/시운전 단계입니다. 이 구간에서는 기계가 여러 번 멈췄다 다시 움직이지만, 이때는 아직 절단 작업 자체가 시작되지 않은 상태라 길이가 거의 0에 머물러 있고, 이 멈춤은 정상적인 준비 과정입니다. 실제로 코일을 자르는 본작업 구간(연한 파란색 구간, 약 31~39분)에서는 이야기가 다릅니다. 이 구간 안에서는 속도가 단 한 번도 0으로 떨어지지 않았고, 길이도 68m에서 885m까지 멈추지 않고 계속 늘어났습니다. 즉 코일을 자르고 있던 도중에 멈춘 적은 없습니다.

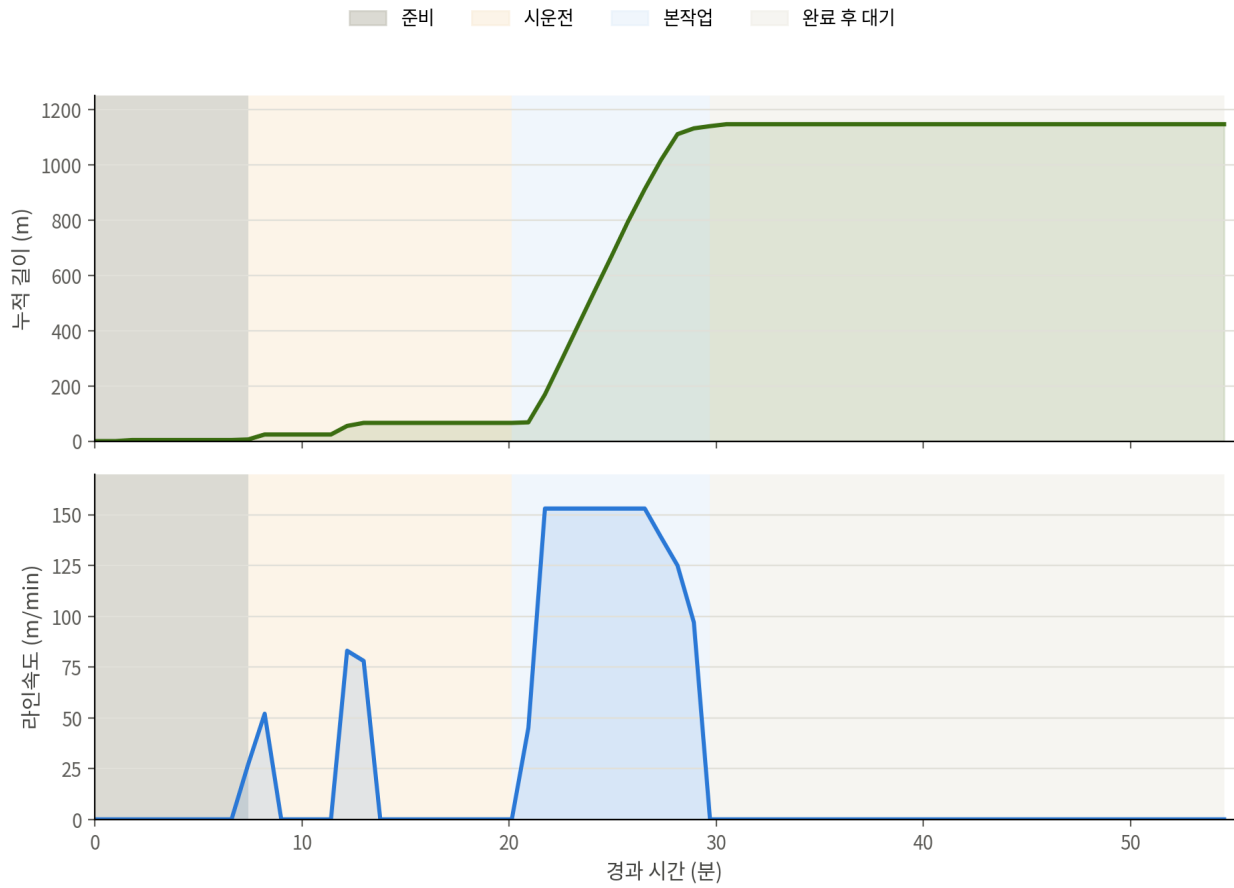
## 코일 2 - G26G20017B (2026 - 08 - 25, 총 1,147m)

이 코일도 같은 방식으로 확인했습니다. 실제로 코일을 자르는 본작업 구간(연한 파란색 구간, 약 20~30분)에서는 속도가 최대 153m/min까지 끊기지 않고 유지되었고, 그동안 길이도 66m에서 1,147m까지 멈춤 없이 계속 늘어났습니다. 이 구간 안에서 절단 작업이 멈춘 순간은 없습니다. 그래프 뒷부분(회색 구간)의 정지는 코일을 다 자른 뒤 설비가 대기하는 시간으로, 작업이 이미 끝난 뒤이기 때문에 문제가 되지 않습니다.
