# 코일별 작업 중단 여부 분석 보고서

태경스틸(주) 제출용 - 오성철강 슬리터2(SLITING2) - 설비 실측 데이터 기반

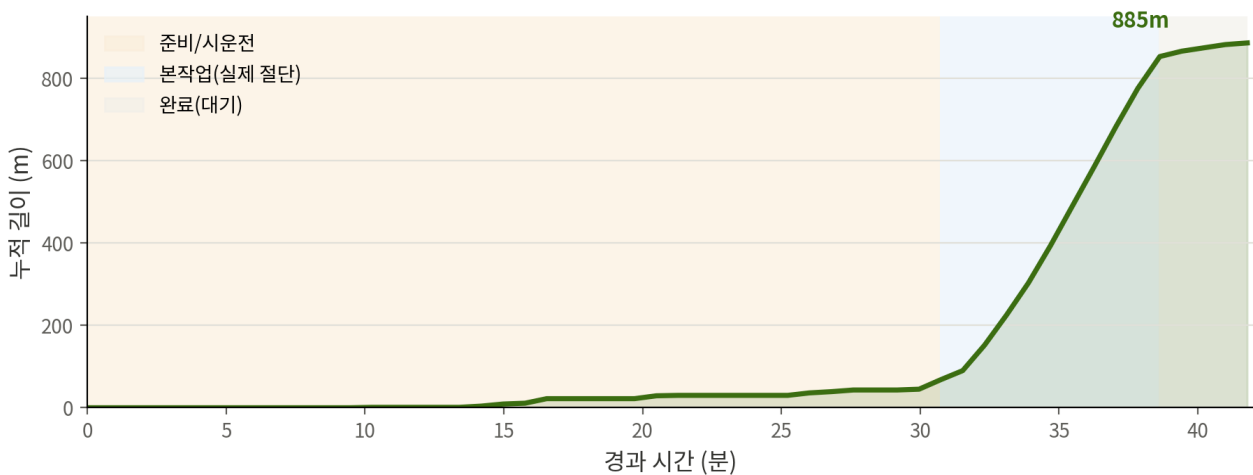
### 시간에 따른 길이 변화

작업 중 중단 없음

연한 노란색(준비/시운전) 구간은 절단이 시작되기 전이라 길이가 거의 0에 머물습니다. 실제로 코일을 자르는 본작업 구간(연한 파란색, 약 31~39분)에서는 길이가 68m에서 885m까지 끊기거나 멈춘 적 없이 계속 늘어났습니다. 이 구간 안에서 그래프가 잠깐이라도 평평해지는 지점이 없다는 것이 작업이 멈추지 않고 한 번에 진행됐다는 근거입니다.

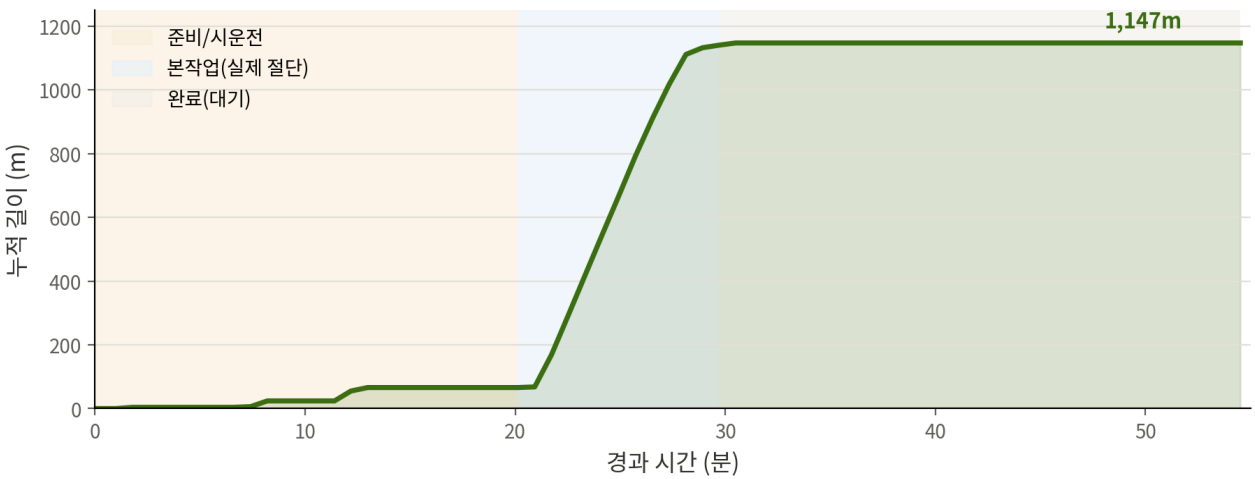
시간에 따른 길이 변화

작업 중 중단 없음

실제로 코일을 자르는 본작업 구간(연한 파란색, 약 20~30분)에서 길이가 66m에서 1,147m까지 끊김 없이 계속 늘어났습니다. 이후 구간(회색)의 정지는 코일을 이미 다 자른 뒤 설비가 대기하는 시간으로, 작업이 끝난 뒤이기 때문에 중단으로 보지 않습니다. 본작업 구간 안에서 그래프가 평평해지는 지점은 없었습니다.
