## VALIDACIÓN DE CUARTO FRIO

MARCA: GRIVAN

UBICACIÓN: SERVICIO TRANSFUSIONAL

INFORME No: 080 - 2018

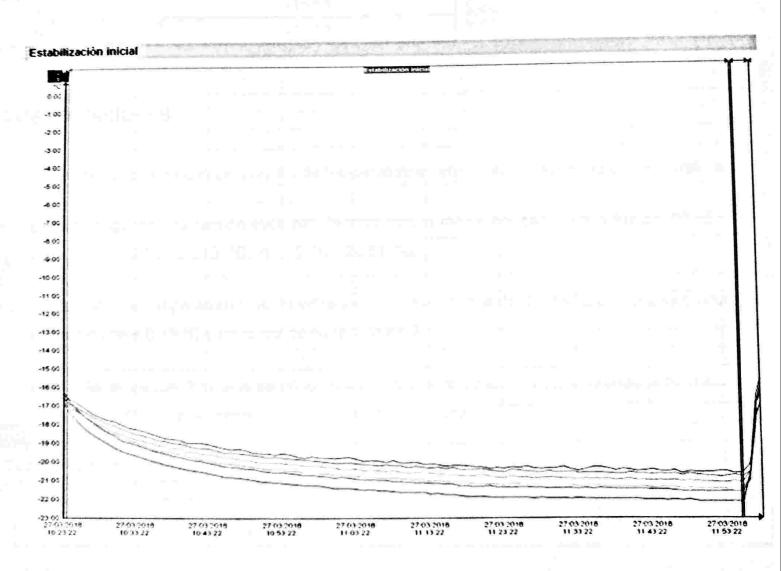
### 2.2. RESULTADOS

- El Cuarto frio cuenta con controlador de temperatura externo para el monitoreo de temperatura.
- Durante el periodo de tiempo evaluado, la temperatura media por cada sonda fue de -20,65 °C, -21,2 °C, -19,69 °C, -20,19 °C, -19,88 °C, -20,51 °C.
- El promedio de temperatura medida entre todas las sondas fue de -20,35 °C con una incertidumbre expandida de ± 0,39 °C y un factor de cobertura K= 2
- La puerta, empaque, bisagras se encuentra debidamente instaladas garantizando la hermeticidad correspondiente para la operación y desempeño del equipo.

El Cuarto Frío cumple con los parámetros generales de desempeño.

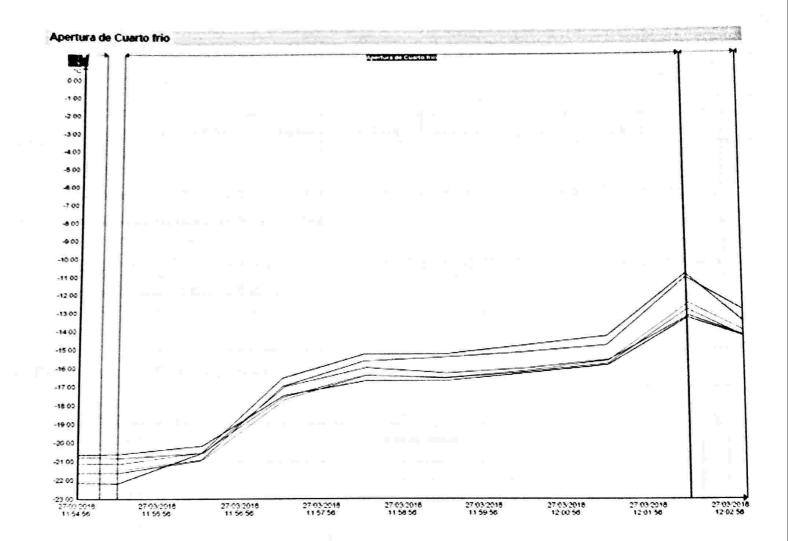
#### 3.2.1. Gráfico I. Distribución de temperatura en desafío de fallo controlado.

- Con la apertura de la puerta, la temperatura aumenta en promedio a -17,47 °C, durante un periodo de evaluación de 5 minutos.
- El aumento durante este periodo de tiempo fue de -3,17 °C con respecto a la media de temperatura del cuarto frío.

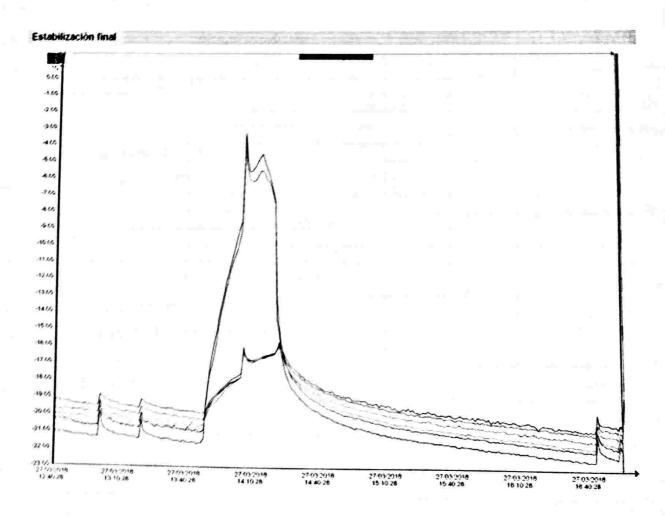
#### 4. Estabilización Temperatura Final

- El tiempo que se demoró el refrigerador en recuperar la temperatura en una estabilización final de -19,66 °C fue de 4 h 5 min.
- El interruptor de ventilador se encuentra debidamente instalado y se inactiva cuando se abre la puerta.
- Durante el período en el que se encuentra la puerta abierta, el compresor se activa para compensar la pérdida de temperatura.
- El refrigerador supera el desafío de puertas abiertas y apagado general con los parámetros generales de instalación.

• Los puntos de mayor temperatura fueron los de los sensores ubicados en la parte posterior y los que están cerca a la puerta (canal 1 del sensor #15077327 y canal 2 del sensor #15077329), el sensor 15077329 es que estaba más alejado del ventilador. Estos valores de temperatura son normales considerando la ubicación de las sondas.

El cuarto frio cumple al 100% con la prueba de distribución de temperatura.
