# テールゲートリフター・高所作業車 重大事故事例集（全17事例）

設営・搬入・撤去・会場高所作業の現場で起きる重大災害と対策／各事例に生成画像 A～D（4案）を併載

株式会社 博展 御中

作成日：2026年6月15日

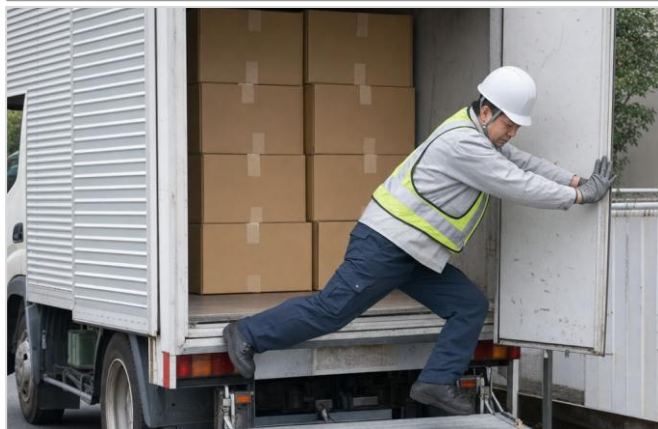
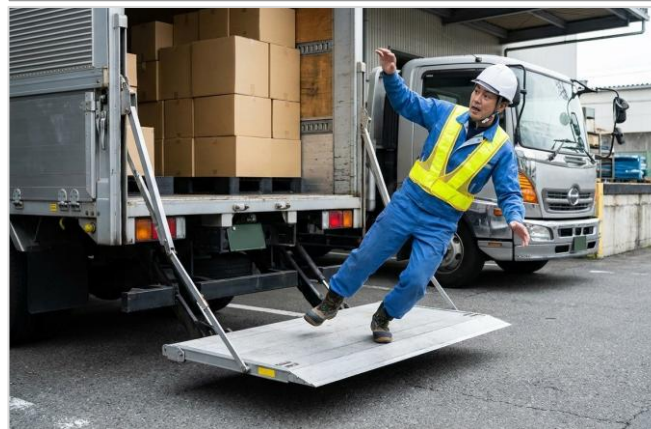
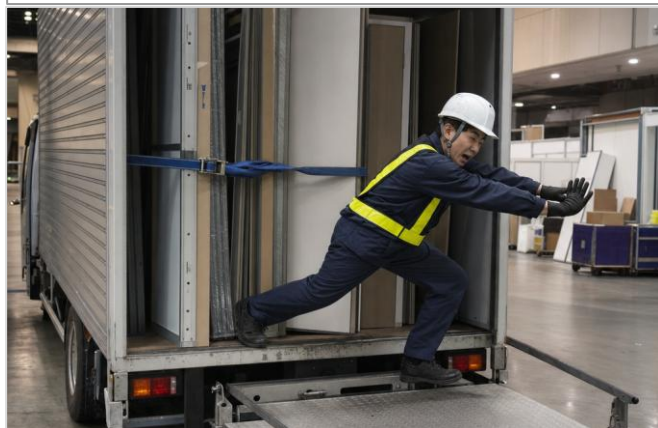
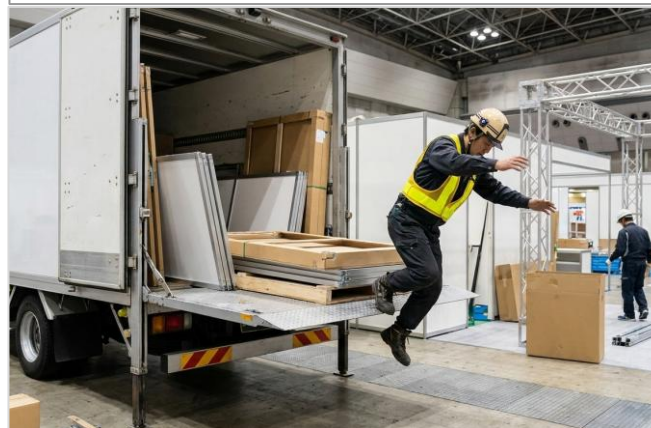
# 重大事故概要 #0001 荷台からTGL（昇降板）への乗り移り時の転落

| 発生事象 | 一般貨物自動車運送業で、トラック荷台での作業を終えて降りる際、テールゲートリフター（昇降機）に足を載せたところ、荷台とリフトの段差でバランスを崩し転落しそうになった（ヒヤリ・ハット）。 |
| 原因概要 | リフトが荷台高さまで上がり切っていない状態で乗り移ろうとし、荷台とリフトの段差を見落とした（昇降の最終確認不足）。 |

| 対策概要 | <ul style="list-style-type: none"><li>・ 昇降を最後まで確認し、荷台と同じ高さに上がり切ってから乗り移る</li><li>・ 荷台から昇降する際は昇降設備を正しく使用し、段差を飛び降りない</li></ul> |

**博展の現場では：**設営搬入で資材を降ろす際、昇降板が上がり切ってから乗り移り、段差を飛び降りない。

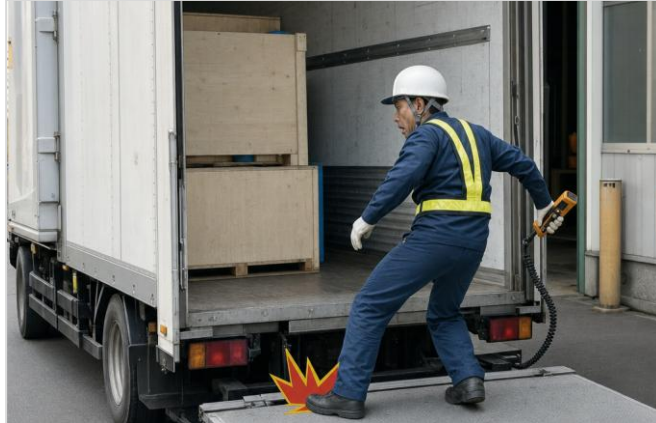
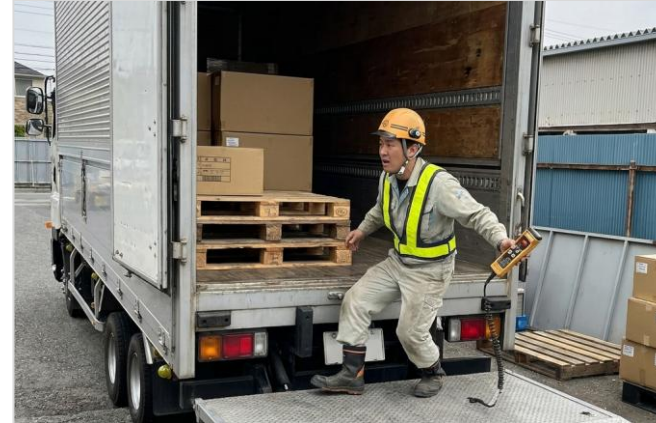
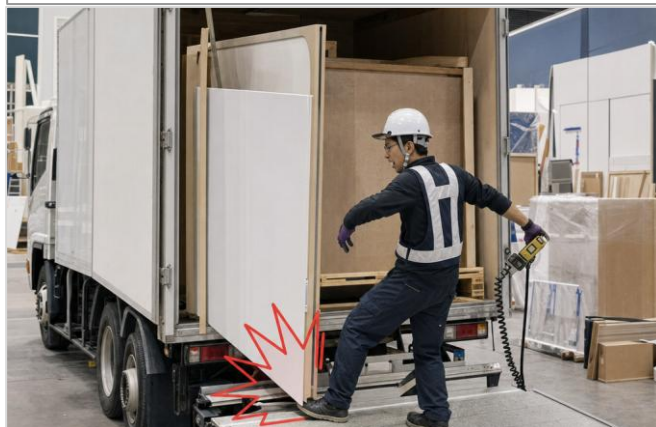
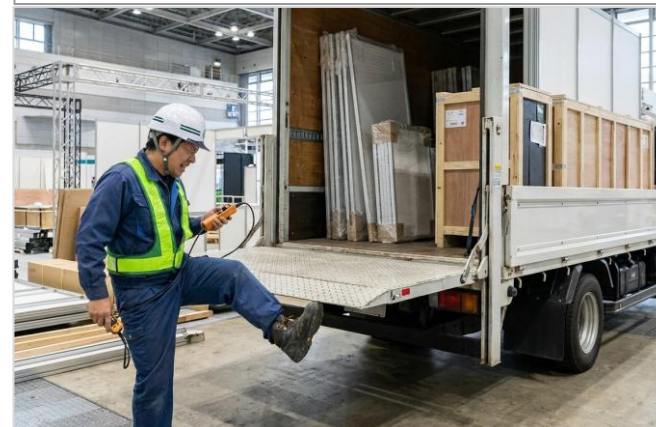
# 重大事故概要 #0002 昇降板に乗ったままの操作で足指をはさまれ

| 発生事象 | 陸上貨物運送業で、商品の積み降ろし中、昇降板に乗ったままテールゲートリフターを操作してゲートを上昇させた際、足の指先を車両とゲートの間に挟みそうになった（ヒヤリ・ハット）。 |
| 原因概要 | 昇降板（リフト）に乗った状態のまま操作し、可動部（車両とゲートの間）に足先が入る位置で操作した。 |

| 対策概要 | <ul style="list-style-type: none"><li>・ 昇降板に乗った状態で荷を昇降させない（可動部から離れた位置で操作）</li><li>・ 荷の昇降時は昇降板のストッパーを使用する</li><li>・ 背の高い積荷はロープ・ラッシングベルト等で昇降板に固定する</li></ul> <p>出典：厚生労働省 職場のあんぜんサイト ヒヤリ・ハット事例 hiy_0373 (<a href="https://anzeninfo.mhlw.go.jp/hiyari/hiy_0373.html">https://anzeninfo.mhlw.go.jp/hiyari/hiy_0373.html</a>)</p> <p><b>博展の現場では：</b>昇降板の操作は乗らずに地上側から行い、可動部に手足を入れない。</p> |

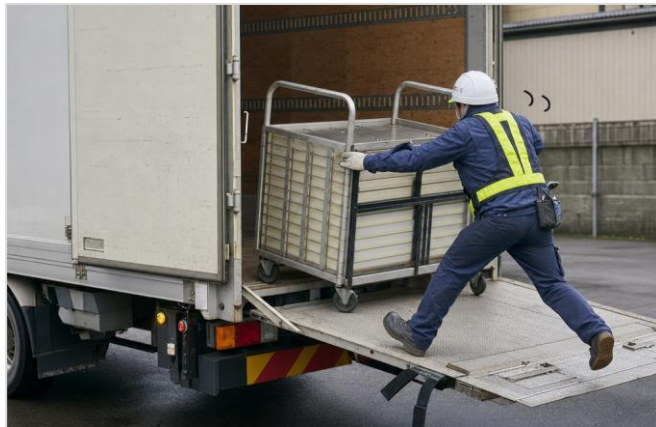
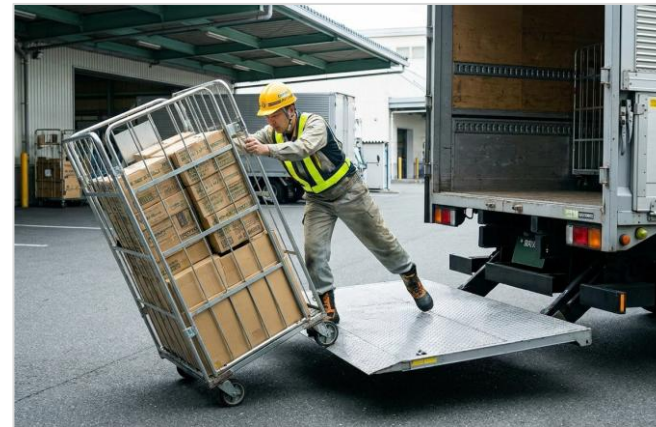
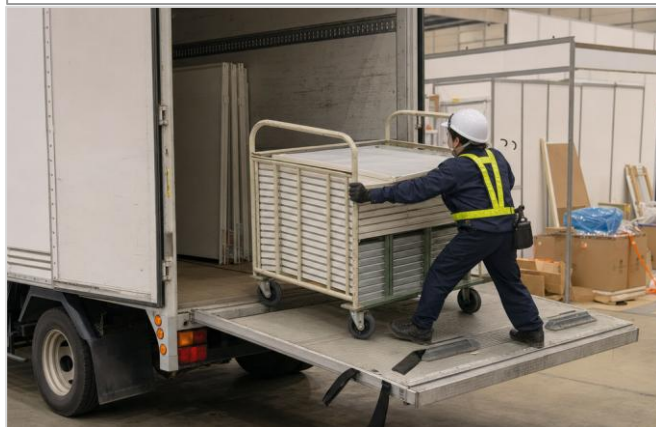
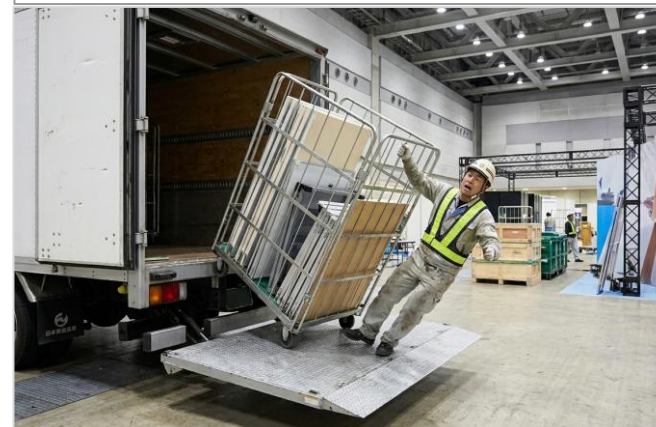
# 重大事故概要 #0003 TGL上で台車を後ろ向きに引き、ストッパーにつまずき転落

| 発生事象 | 道路貨物運送業で、客先での荷卸し中、荷台の台車（約200kg）を後ろ向きで引きながらテールゲートリフターに載せようとした際、リフトのストッパーにつまずきバランスを崩して落ちそうになった（ヒヤリ・ハット）。 |
| 原因概要 | 不安定なリフト上で重量物を後ろ向き（進行方向が見えない姿勢）で引き、足元（ストッパー）の確認が不十分だった。 |

| 対策概要 | <ul style="list-style-type: none"><li>・ 荷台・リフト上の台車移動は進行方向が見えるよう後方から押す（後ろ向きで引かない）</li><li>・ 荷積み・荷卸し作業の安全心得（手順）を作成し徹底する</li></ul> |

**博展の現場では：**台車は前方が見えるよう押して移動し、リフト上の足元（段差・ストッパー）を確認する。

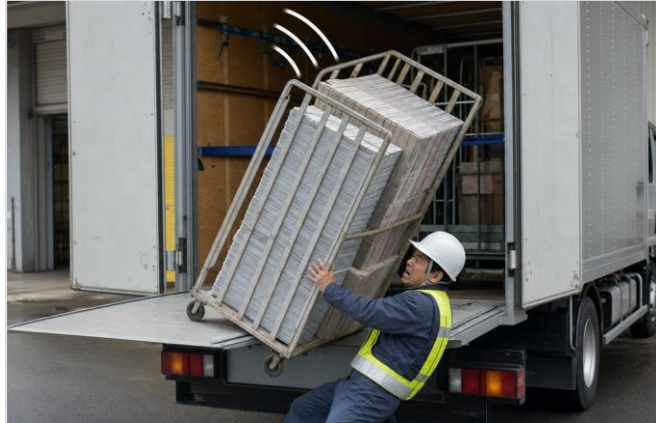
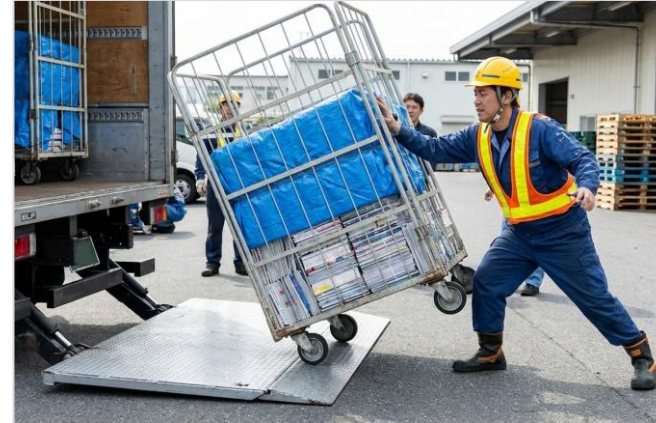
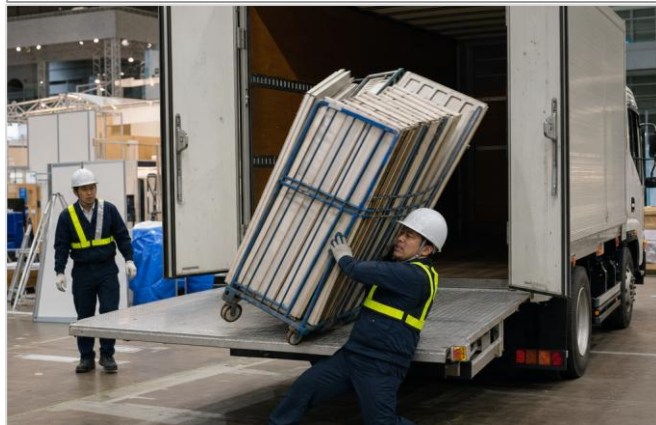
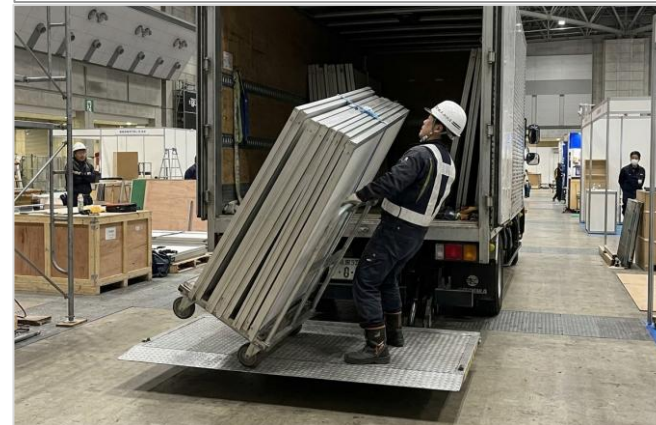
# 重大事故概要 #0017 昇降装置への台車移動中、ストッパー不使用で台車落下

| 発生事象 | 貨物運送事業で、トラック荷台から雑誌を積んだ大型台車（約500kg）を昇降装置（TGL）へ単独で移動中、落下防止用ストッパーを使わなかったため台車が落ちそうになり、支えようとしたが危険を感じて避難した（下敷きのヒヤリ・ハット）。 |
| 原因概要 | 台車を前方に押さず進行方向に引いて操作した／落下防止用ストッパー未使用／リスクアセスメント未実施・単独作業。 |

| 対策概要 | <ul style="list-style-type: none"><li>・ 台車移動は引かずに前方へ押して操作する</li><li>・ 昇降装置の落下防止用ストッパーを使用する</li><li>・ 運搬作業のリスクアセスメントを実施する</li><li>・ 単独荷卸しを禁止し複数人で行い、作業指揮者を定める</li></ul> <p>出典：厚生労働省 職場のあんぜんサイト ヒヤリ・ハット事例 hiy_0428 (<a href="https://anzeninfo.mhlw.go.jp/hiyari/hiy_0428.html">https://anzeninfo.mhlw.go.jp/hiyari/hiy_0428.html</a>)</p> <p><b>博展の現場では：</b>重量台車は複数人で前方へ押し、昇降装置のストッパーを必ず使用する。</p> |

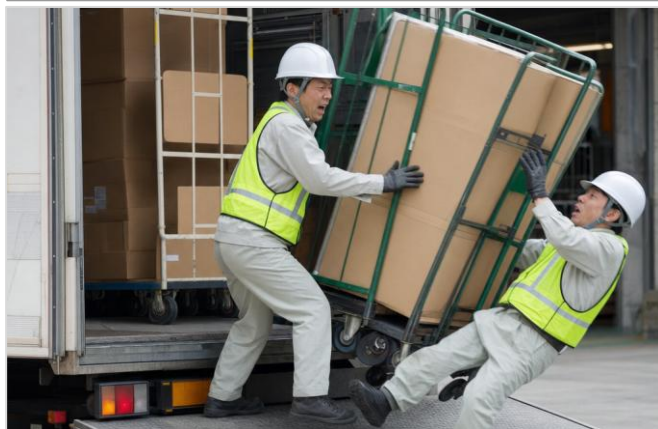
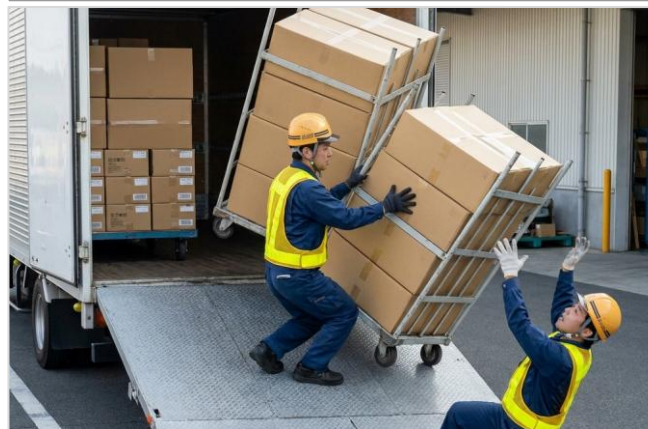
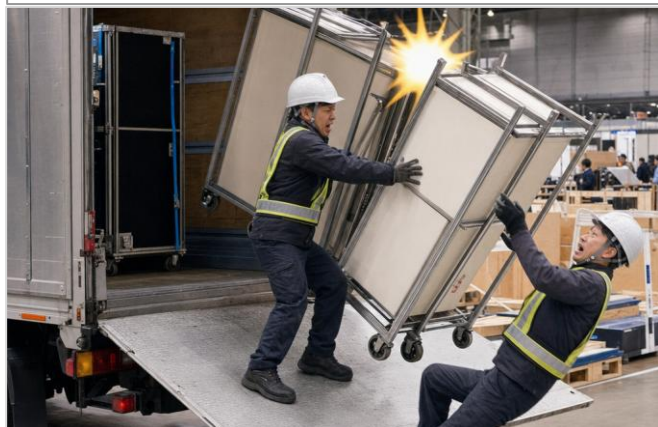
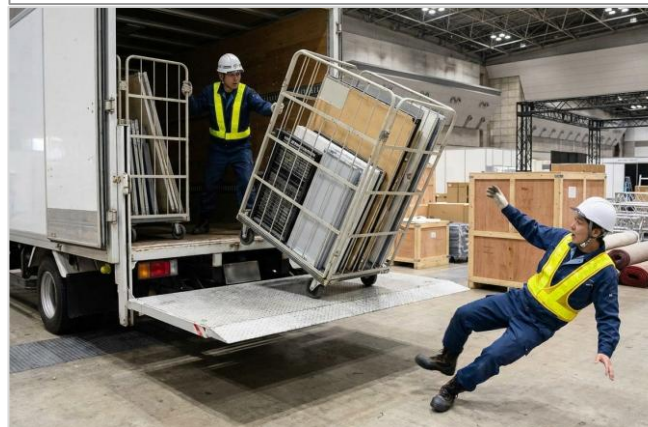
# 重大事故概要 #0019 傾斜板からカーゴ台車が滑落・将棋倒し（※非TGL）

| 発生事象 | トラック荷台からカーゴ台車を荷下ろし中、最後尾の台車が動き出して荷台後部と地面に渡した傾斜板（ななめゲート）を滑り落ち、別の台車に衝突して2台が将棋倒しに。横で支えていた作業員はとっさに飛び降り転倒しそうになった（負傷なし）。 |
| 原因概要 | 動き出した最後尾のカーゴ台車にストッパーが掛けられていなかった。 |

| 対策概要 | <ul style="list-style-type: none"><li>・荷台上の台車には必ずストッパーを掛ける</li><li>・積載後直ちにストッパーを掛けるよう教育する</li><li>・積載終了後のストッパー確認を作業指示に加える</li></ul> |

出典：厚生労働省 職場のあんぜんサイト ヒヤリ・ハット事例 hiy\_0393 ([https://anzeninfo.mhlw.go.jp/hiyari/hiy\\_0393.html](https://anzeninfo.mhlw.go.jp/hiyari/hiy_0393.html))  
※本件は起因物＝人力運搬機（カーゴ台車）で、真正なテールゲートリフター災害ではない（img\_indexのTGL分類は取り違え）。実機序は傾斜板からのカーゴ台車滑落・将棋倒し。  
**博展の現場では：**台車・カゴ車はキャスターロックを確実にし、傾斜板上で動き出さないようにする。

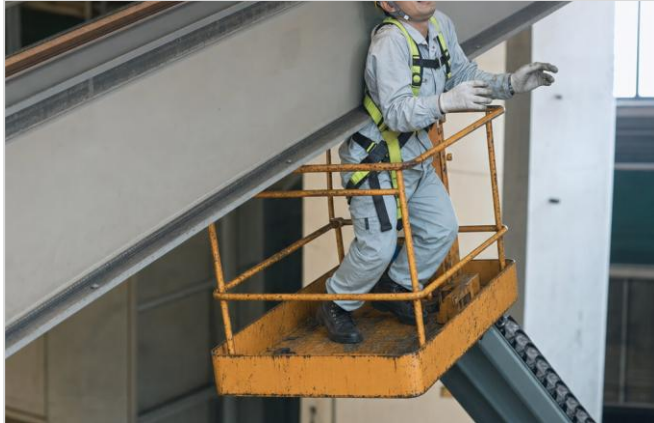
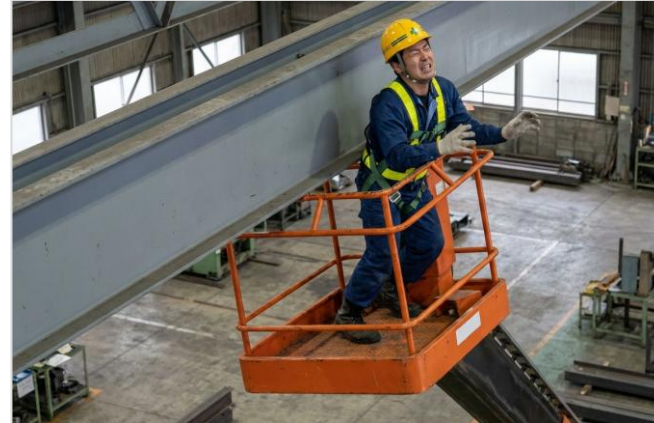
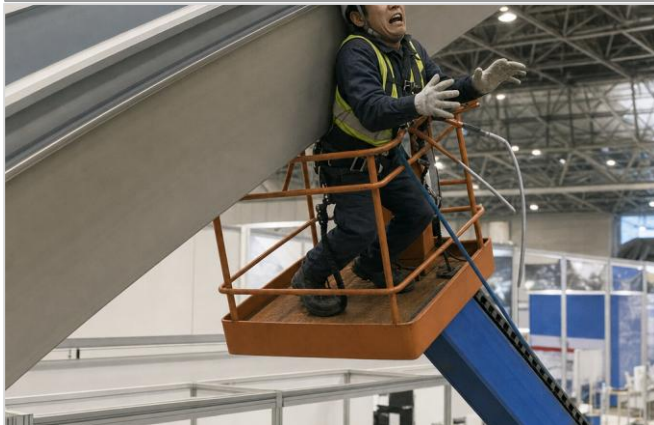
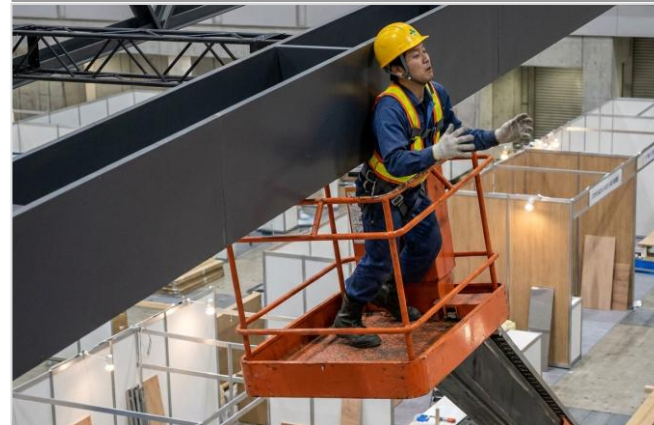
# 重大事故概要 #0040 バケット手摺と天井クレーンレールの間に腰部をはさまれ

| 発生事象 | 高所作業車のバケットで配線作業をしようと旋回操作したとき、据付け地盤の凹凸で車体が不安定に揺れ、バケット手摺部と頭上の天井クレーンのレール部との間に腰部をはさまれた。 |
| 原因概要 | 据付け地盤に凹凸があり車体が不安定だった／旋回時の上方・周囲（天井クレーンレールとの離隔）の確認不足。 |

| 対策概要 | <ul style="list-style-type: none"><li>・据付け位置を事前に計画し、地盤の凹凸のない安定した場所で使用する</li><li>・作業前に車体が十分安定していること（水平・地盤）を確認してから作業する</li><li>・頭上構造物との離隔を確保し、旋回・上昇前に上方・周囲を確認する（AI整理の補足）</li></ul> |

**博展の現場では：**会場の天井トラス・レール下でバケットを旋回させる前に、頭上クリアランスと据付け地盤を確認する。

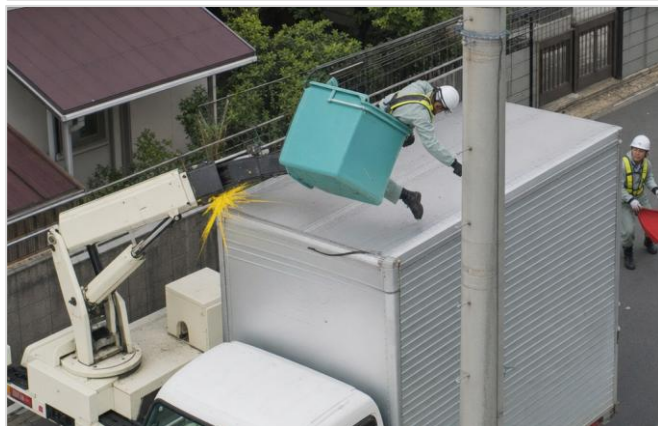
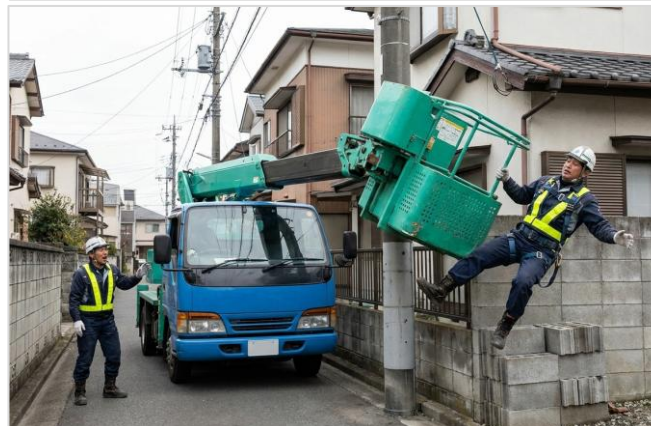
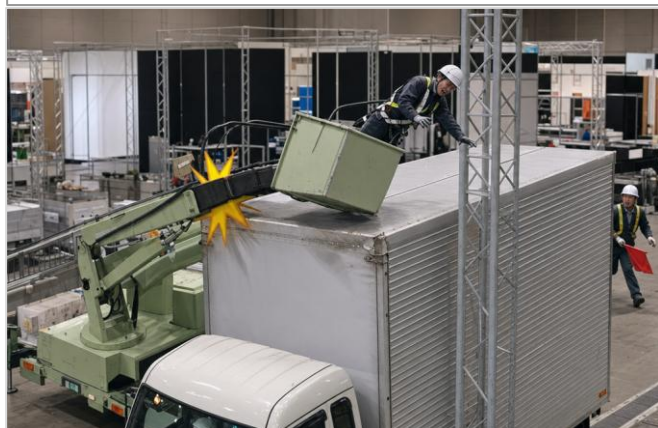
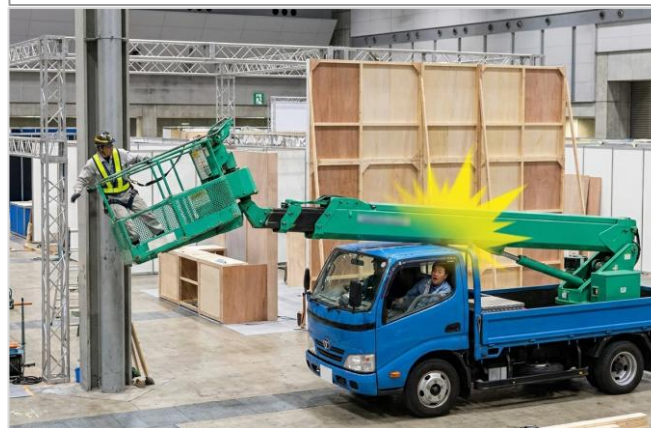
# 重大事故概要 #0041 通過トラックがブームに接触、反動でバケットから転落

| 発生事象 | 高所作業車（ブーム式）で電話線引込作業中、道路を跨ぐようブームを伸ばしていたところ、空いた車線を通過しようとしたトラックの荷台上部がブームに接触し、その反動でバケット内の作業者が転落した。 |
| 原因概要 | 通行車線の上方にブームを跨がせたまま作業し通過車両がブームに接触、反動が作業床に伝わった／通行路確保の計画・退避手順・墜落防止措置の不備。 |

| 対策概要 | <ul style="list-style-type: none"><li>・ 駐車車両を排除し一般車の通行路を確保して計画どおり作業する</li><li>・ やむを得ず道路を跨ぐ場合は通過時にブームを旋回退避させる</li><li>・ 作業床上では必ず安全帯（墜落制止用器具）を使用する</li></ul> |

**博展の現場では：**搬入路上空にブームを張り出す作業は通行を規制し、車両通過時はブームを退避させる。

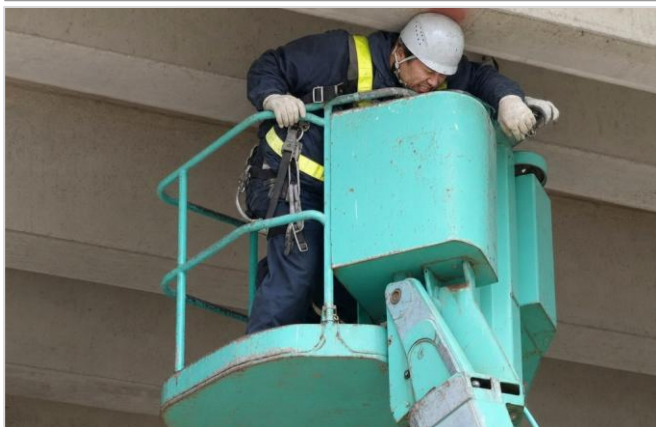
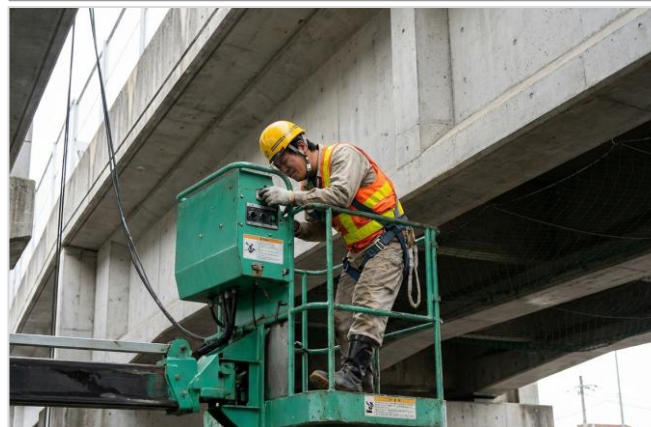
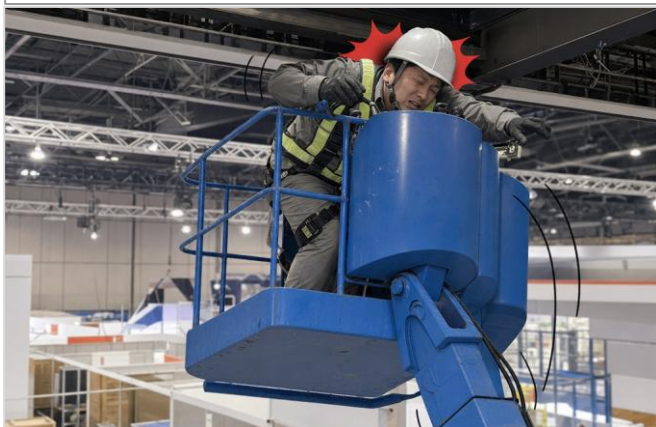
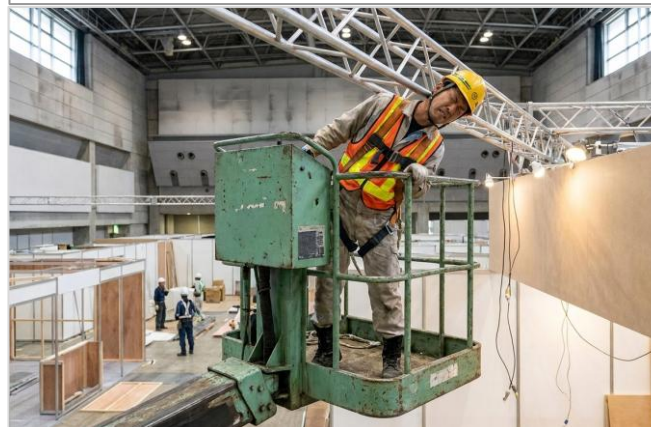
# 重大事故概要 #0042 高架橋下の剥落防止網取付け中、下面と操作盤の間にはさまれ

| 発生事象 | 鉄道高架橋の修繕で下面にコンクリート剥落防止網を取り付ける作業中、高所作業車の作業床（作業台）が突然揺れて上方へ動き、作業者が操作盤・手摺と高架橋下面（梁）との間に挟まれ、さらに上昇して胸部圧迫により死亡した。 |
| 原因概要 | 高架橋下面と操作盤・手摺の離隔が狭い位置で作業床を上昇・移動／技能講習未修了者の従事、作業指揮者未選任、作業計画不備、安全教育・管理不十分。 |

| 対策概要 | <ul style="list-style-type: none"><li>・高所作業車作業に技能講習修了の有資格者を配置する</li><li>・作業場所・機種能力を検討し適切な作業計画を策定する</li><li>・作業指揮者を配置し直接指揮のもとに作業する</li><li>・危険予知を含む安全教育と安全管理体制を整備する</li></ul> |

**博展の現場では：**頭上に構造物がある場所では上方クリアランスを確保し、作業指揮者のもと有資格者が操作する。

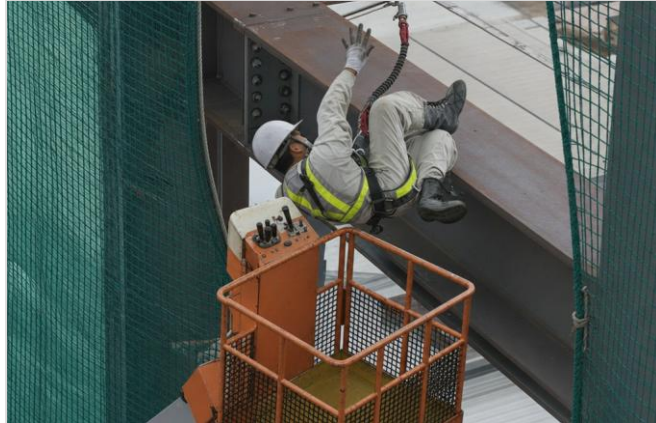
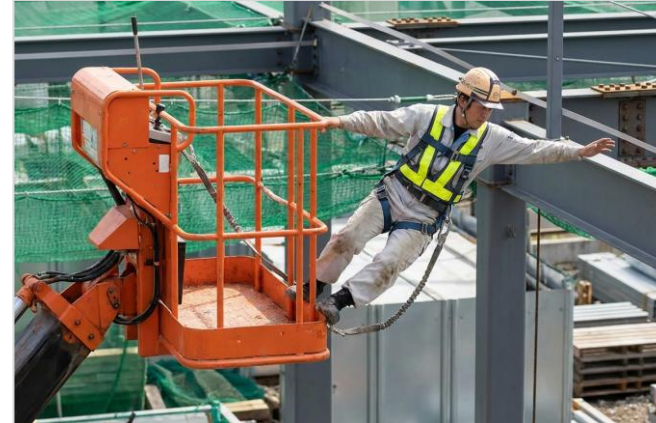
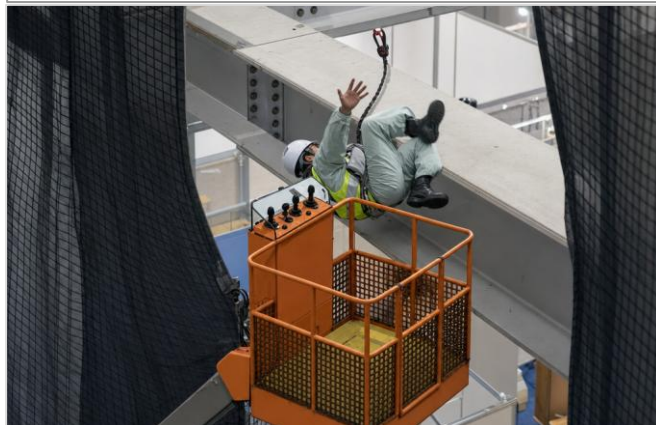
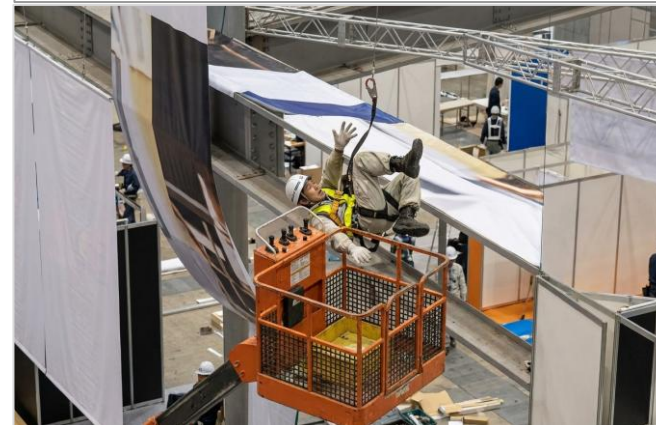
# 重大事故概要 #0043 バケットから梁へ乗り移ろうとして足が滑り墜落

| 発生事象 | 高所作業車（ブーム式）のバケットが建物外周の養生ネットに引っかかり、外すため梁へ移ろうとバケット手すりに足をかけ、梁上の親綱に安全帯を掛けようとした際に足が滑り、バケットから墜落した。 |
| 原因概要 | バケットから梁へ乗り移る不安定姿勢をとり、親綱への掛け替え未完了のまま足が滑り墜落を制止できなかった／高所乗降の禁止徹底・二丁掛けの不備。 |

| 対策概要 | <ul style="list-style-type: none"><li>・ 高所での乗降（バケットから梁等への乗り移り）は行わない</li><li>・ やむを得ず乗降する場合は安全な状態を確保し安全帯を使用する</li><li>・ 安全帯を二丁掛けし、掛け替え時に無胴綱状態をつくらない</li></ul> |

**博展の現場では：**バケットから構造物へ乗り移らない。引っ掛かりはバケット操作で外し、二丁掛けを徹底する。

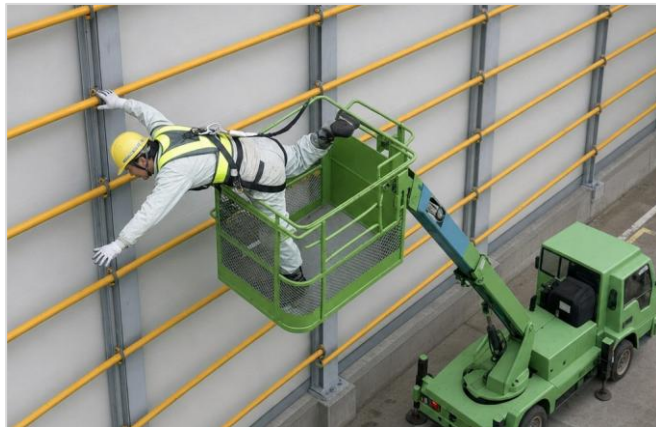
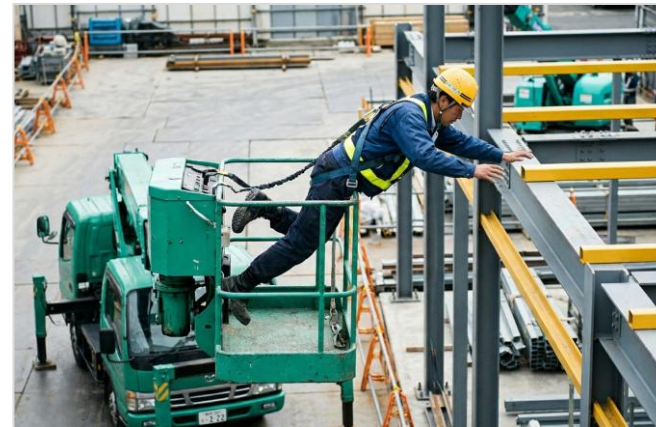
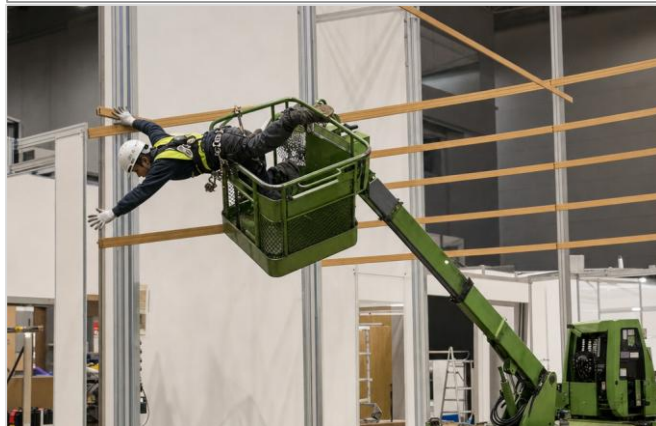
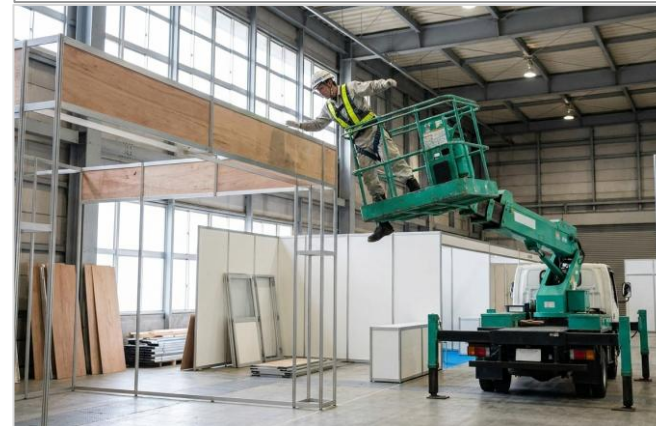
# 重大事故概要 #0044 作業床の手すりから上半身を出し過ぎて墜落

| 発生事象 | 高所作業車（ブーム式）の作業床上で、鉄骨間柱に胴縁材を取り付けようと一人で身を乗り出し、腕を伸ばして手すりから上半身を出し過ぎたため作業床から墜落した。 |
| 原因概要 | 手すりから身を乗り出し上半身を出し過ぎた無理な姿勢で体勢を崩した／作業床位置の不適切・作業床内での安全帯不使用。 |

| 対策概要 | <ul style="list-style-type: none"><li>・ 作業床を作業しやすい位置・高さに設置し、安全を確認してから作業する</li><li>・ 高所作業では作業床内でも安全帯（墜落制止用器具）を使用する</li><li>・ 使用時の作業手順を関係者に事前周知する</li></ul> |

**博展の現場では：**対象物へ作業床を寄せ、手すりから身を乗り出さない。作業床内でも安全帯を使用する。

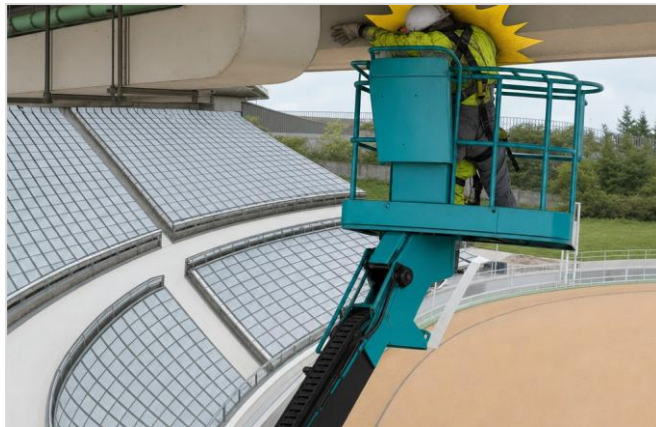
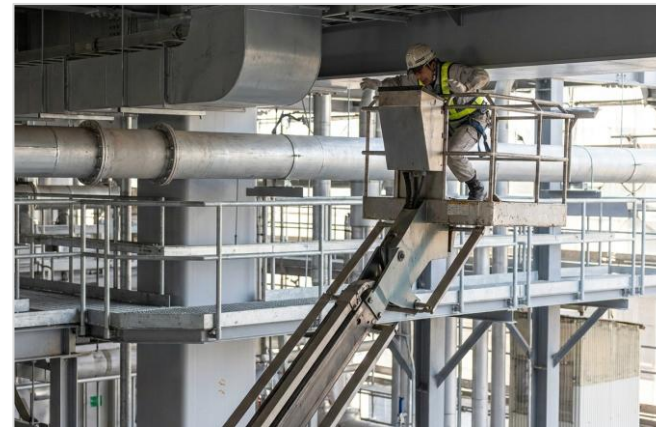
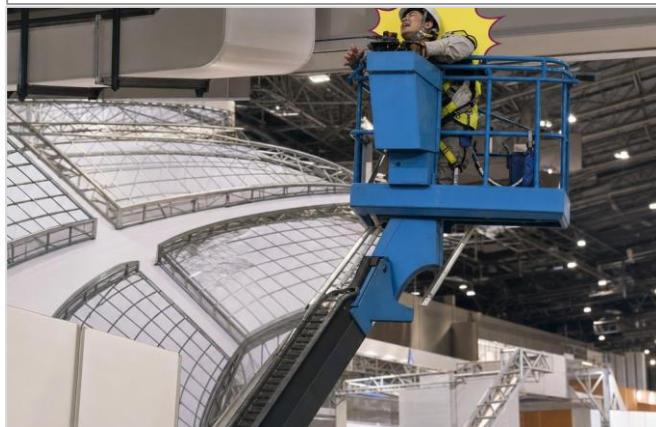
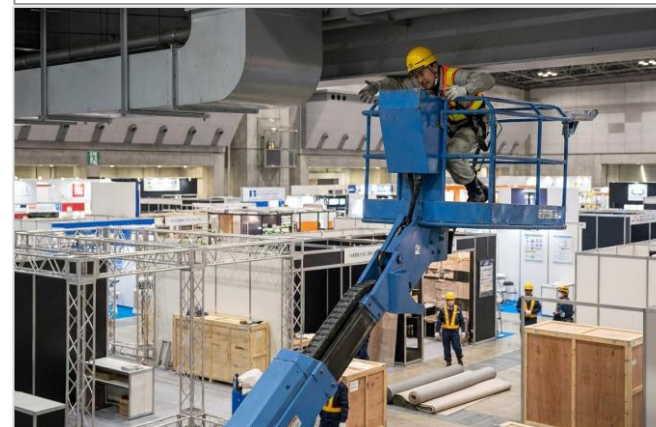
# 重大事故概要 #0046 作業床上昇中、操作盤フレームと天井の間に胸部をはさまれ

| 発生事象 | 競技場スタンドの工事で天井に空調ダクトを設置するため高所作業車（ブーム式）の作業床を上昇させた際、天井の段差に気付かず上昇させ続け、操作盤のフレームと天井との間に胸部を挟まれた。 |
| 原因概要 | 天井の段差（上方障害物）に気付かず作業床を上昇させ続け、操作盤フレームと天井の離隔がなくなった／上方確認不足・余裕のない機種選定・危険予知不足。 |

| 対策概要 | <ul style="list-style-type: none"><li>・ 操作時は後方・上方を指差し喚呼で確認し、よそ見運転をしない</li><li>・ 操作レバーの作動パターンを熟知し事前に動作確認する</li><li>・ 作業高さに余裕のある機種を選定する</li><li>・ 危険予知訓練を行い作業指揮者を配置して作業する</li></ul> |

**博展の現場では：**天井・梁下で作業床を上昇させる前に段差・障害物を確認し、余裕のある機種を選ぶ。

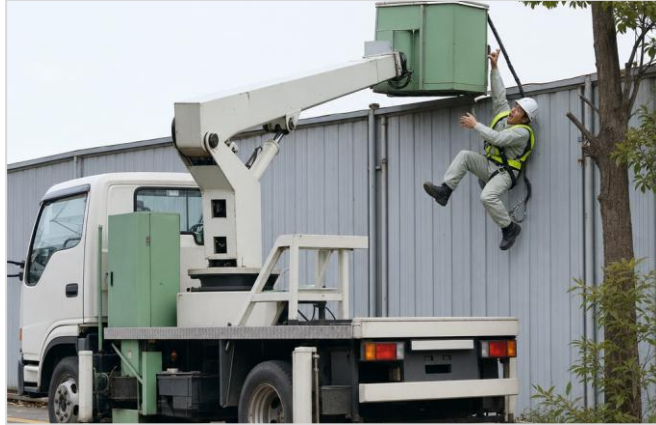
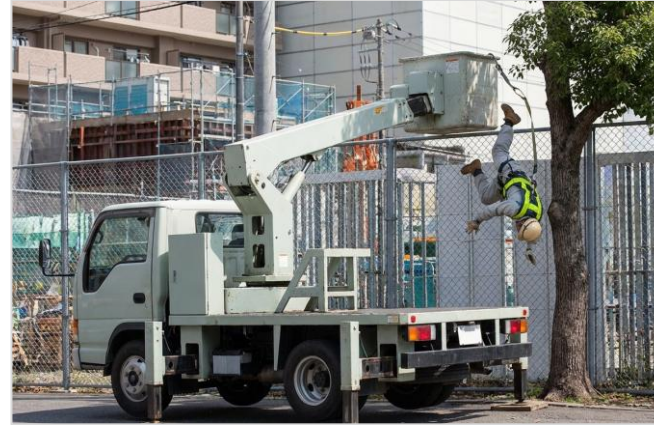
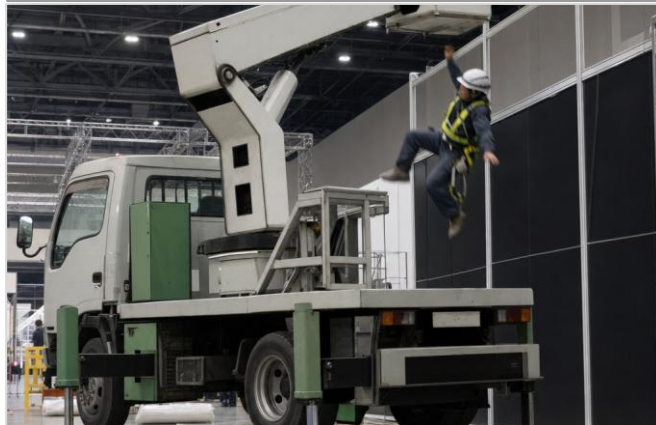
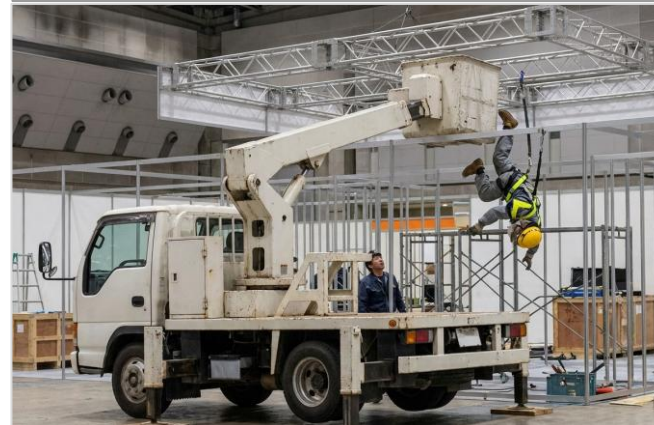
# 重大事故概要 #0050 バスケットからコンテナへ乗り移ろうとして約3m墜落

| 発生事象 | 樹木の枝払い後、隣地のコンテナ上の枝を片付けようと高所作業車（ブーム式）のバスケットをコンテナに近づけ、乗り移ろうとしたとき約3m下の地面に墜落した。 |
| 原因概要 | 作業床から他所（コンテナ）へ乗り移ろうとし、安全帯を有効に使用しないまま身体を移した／コンテナ上作業にハシゴ等を用いなかった。 |

| 対策概要 | <ul style="list-style-type: none"><li>・バスケット上では安全帯を着用しフックを掛け、他の場所へ乗り移らない</li><li>・コンテナ上の枝を除去するときはハシゴ等を使用する</li></ul> |

**博展の現場では：**作業床から他の足場・構造物へ乗り移らない。届かない範囲は機体を寄せるか別手段を用いる。

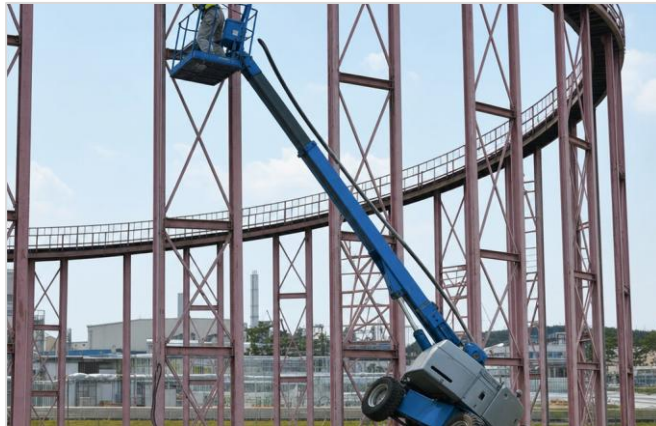
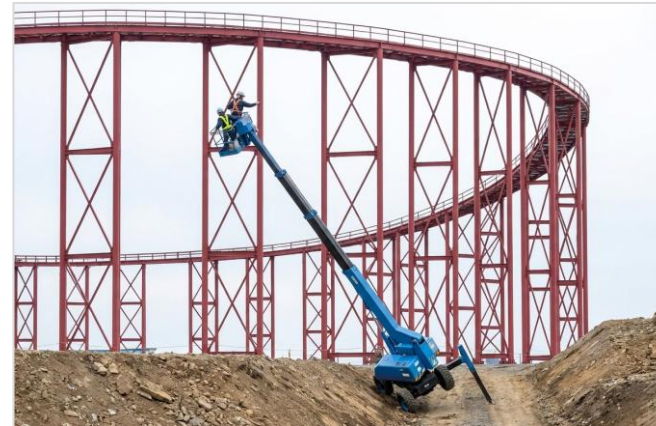
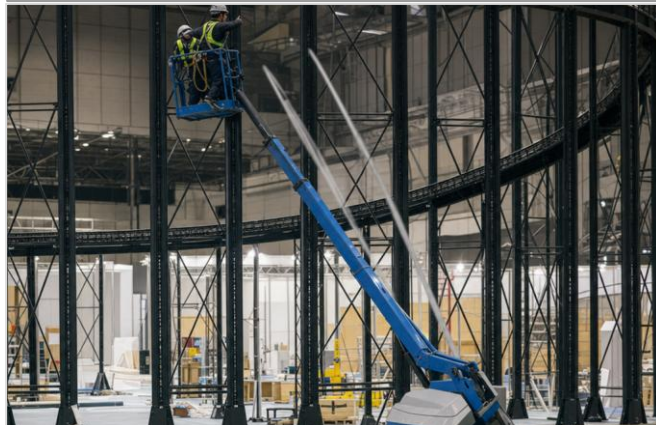
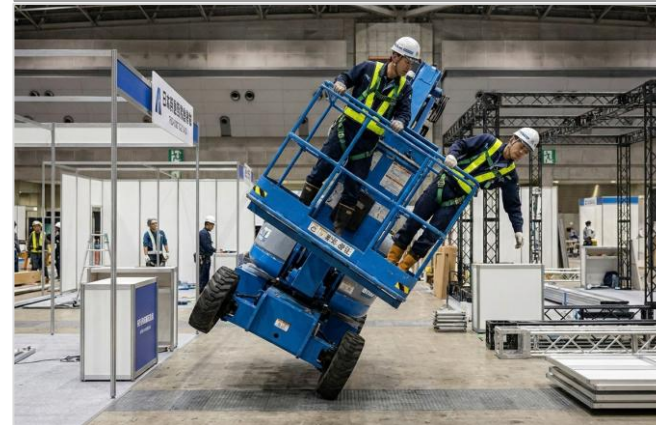
# 重大事故概要 #0052 傾斜地で左旋回しバランスを崩して車両が転倒

| 発生事象 | 作業者2人が傾斜約10～15度の地盤に高所作業車（ブーム式）を設置し支柱（高さ約12.5m）の塗装中、左に旋回させた際に車両がバランスを崩して転倒した。 |
| 原因概要 | 傾斜地に設置したまま左旋回しバランスを崩した／傾斜角の事前確認・適切な機種選定の不足、車体傾斜角警報装置を有効にしていなかった。 |

| 対策概要 | <ul style="list-style-type: none"><li>・事前に設置地盤の傾斜角を確認し適切な機種を選定する</li><li>・安全装置（車体傾斜角警報装置）を解除して作業しない</li></ul> |

出典：建荷協 イラスト災害事例 高0013（<https://www.sacl.or.jp/case/disaster/1265>）※MHLW個別ページは該当なし（要確認）  
※出典の官製「事故の型」欄は「墜落、転落」だが実機序は車両転倒（img\_index分類＝転倒）。両方をそのまま記録。公的出典は建荷協（非MHLW）。  
**博展の現場では：**屋外会場の不整地・傾斜では設置地盤を点検し、アウトリガーと水平・安全装置を確実にする。

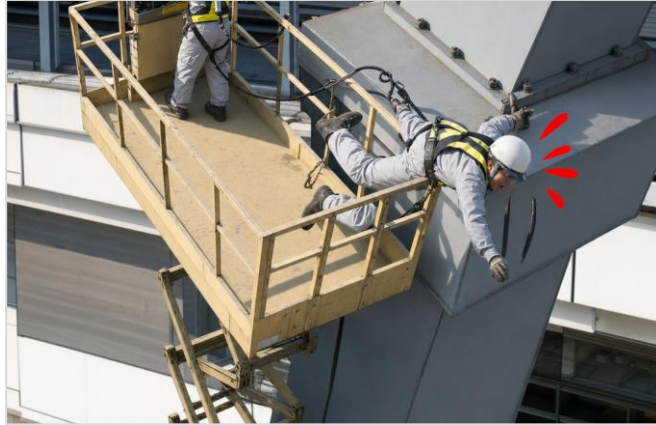
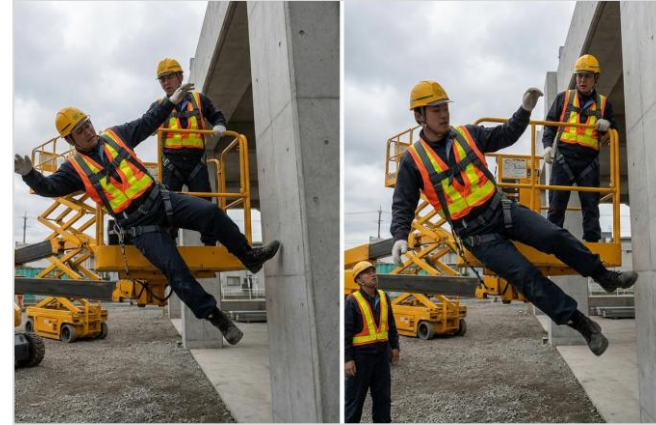
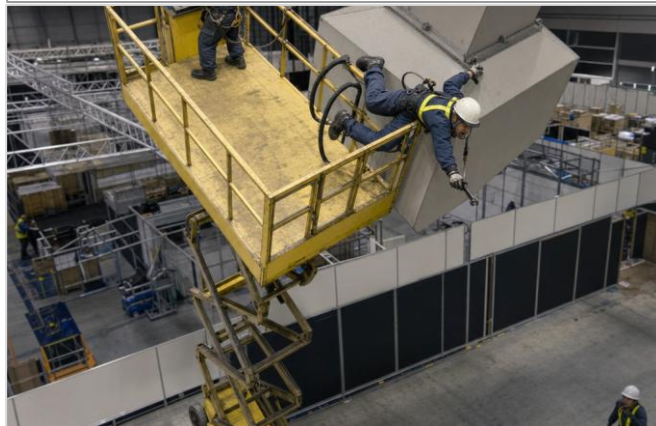
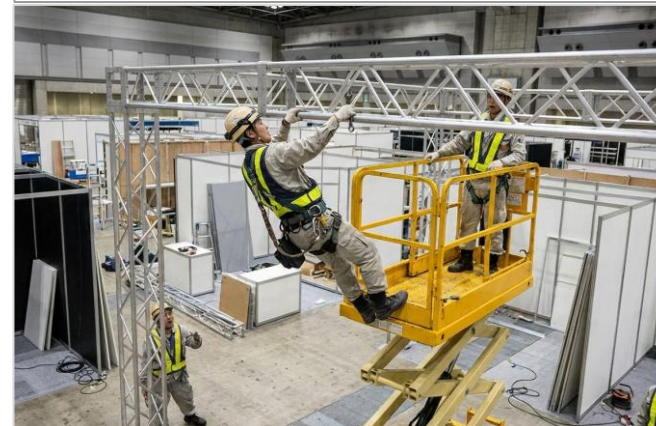
# 重大事故概要 #0054 作業床の手すりに足をかけたダクト取付け中に約10m墜落

| 発生事象 | 工場の設備工事で高所作業車に搭乗し、作業床（かご）の手すりに足をかけて天井のダクト取付け作業中、ダクト上部を固定する際にバランスを崩し約10m下のコンクリート床面に墜落した。 |
| 原因概要 | 作業床（かご）の手すりに足をかけた不安定姿勢で作業し固定時にバランスを崩した／安全帯を手摺に掛けず、作業床を適切な位置・高さに調整していなかった。 |

| 対策概要 | <ul style="list-style-type: none"><li>・安全帯を着用しフックを必ず作業床（かご）の手摺に掛けてから作業する</li><li>・高所作業車を移動し作業床（かご）を適切な位置・高さに調整してセットする</li></ul> |

**博展の現場では：**手すりに足をかける無理な姿勢を取らず、機体を寄せて作業床を適正な高さにセットする。

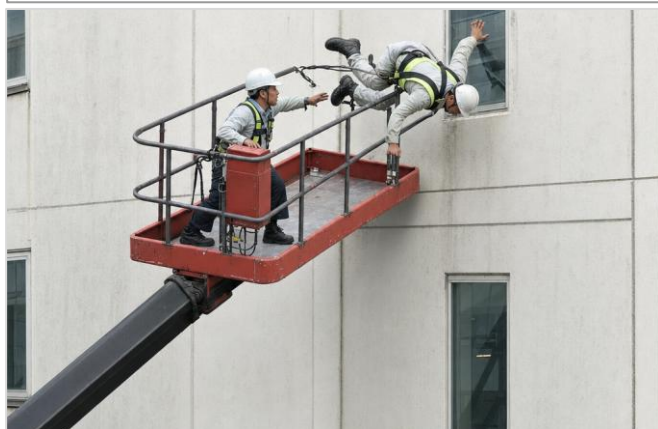
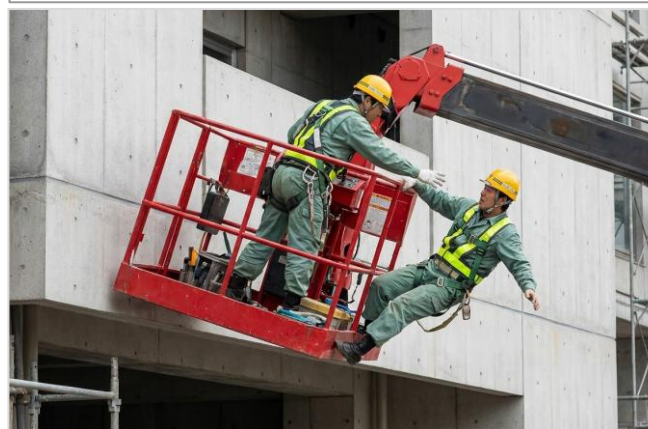
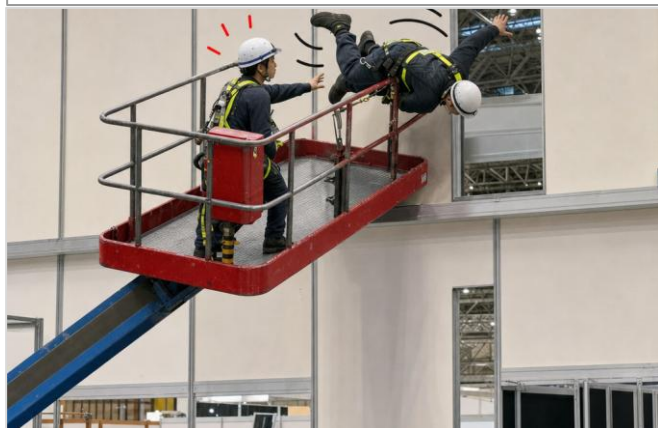
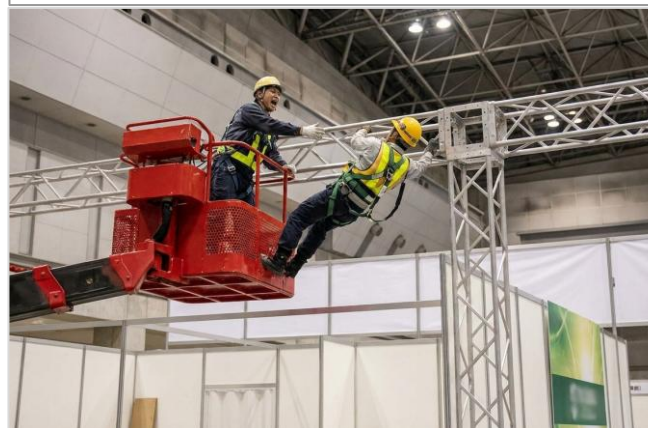
# 重大事故概要 #0057 外壁修繕中、作業床が建物に接触、確認のため身を乗り出し約20m墜落

| 発生事象 | 作業者とオペレーターの2名で高所作業車を使い建物外壁を修繕中、作業床の底部が建物に接触して動かなくなり、接触箇所を確認しようと作業床の外に出た作業者がバランスを崩し約20mの高さから墜落した。 |
| 原因概要 | 作業床が建物に接触した状態で接触箇所を確認しようと作業床の外へ身を乗り出した／フルハーネス未使用、作業床から身を乗り出さない基本動作の不徹底。 |

| 対策概要 | <ul style="list-style-type: none"><li>・ 高所作業ではフルハーネス型墜落制止用器具等を使用する</li><li>・ 高所作業では作業床から身を乗り出さない（接触時もいったん安全に退避させる）</li></ul> |

**博展の現場では：**作業床が構造物に接触しても身を乗り出さず、いったん安全な位置へ退避してから確認する。

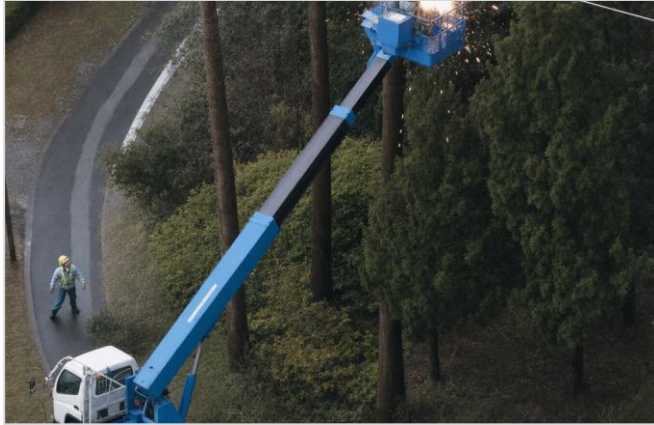
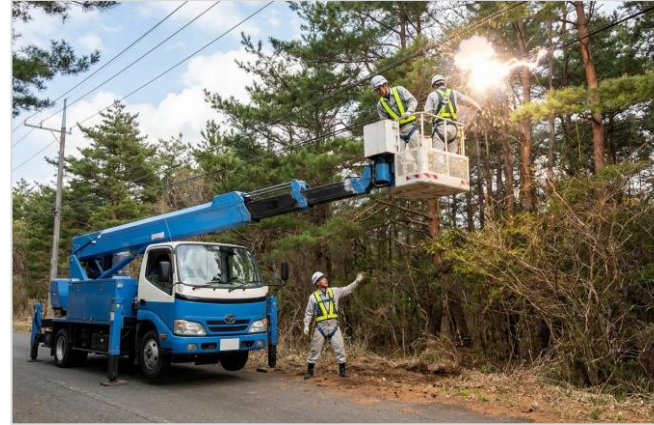
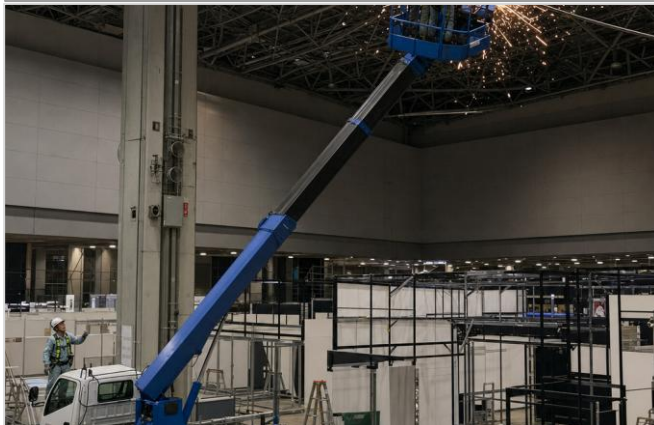
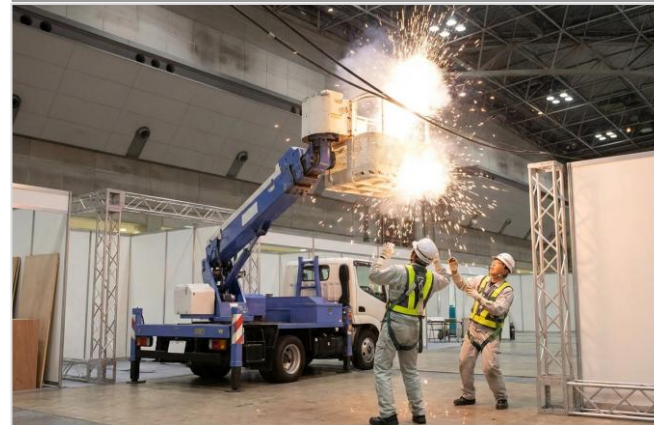
# 重大事故概要 #0060 樹木伐採後の旋回でバスケットが66kV送電線に接触、2名感電

| 発生事象 | ゴルフ場改修工事で高所作業車（トラック型・伸縮ブーム）のバスケットに作業者2人が乗り樹木を伐採後、次作業へ移るため旋回したところ、バスケットが誤って66,000Vの送電線に触れ2人が感電した。 |
| 原因概要 | 作業車と樹木の間に66,000V送電線（推測高さ約8.4m）が通る中、送電線側へバスケットを旋回させ接触した／電力会社相談に基づく作業計画・安全離隔距離の確保不足。 |

| 対策概要 | <ul style="list-style-type: none"><li>・ 事前に所管の電力会社へ相談して作業計画を立て、作業指揮者に計画に基づき指揮させる</li><li>・ 送電線の近くではクレーン等に準じて安全離隔距離を確保する（必要に応じ停電・防護・監視人配置）</li></ul> |

出典：建荷協 イラスト災害事例 高0022（<https://www.sacl.or.jp/case/disaster/5954>）※MHLW個別ページは該当なし（要確認）  
※出典の官製「事故の型」欄は「その他」だが実機序は感電（img\_index分類＝感電）。両方をそのまま記録。公的出典は建荷協（非MHLW）。  
**博展の現場では：**架空線・送電線の近くで作業する際は電力会社へ事前相談し、安全離隔距離と監視人を確保する。

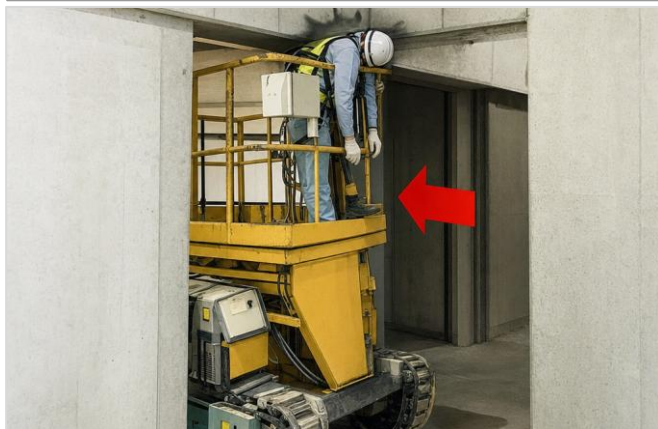
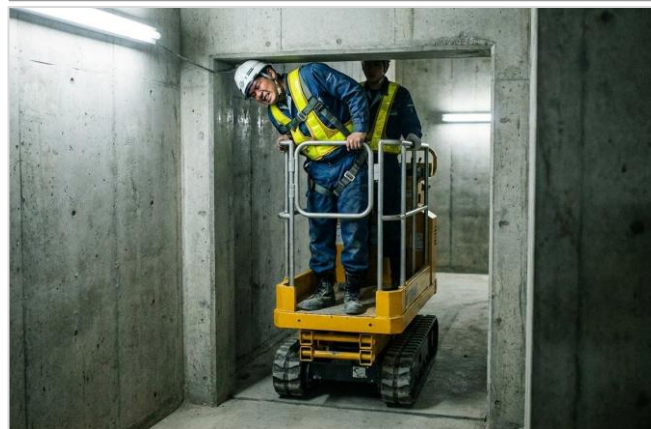
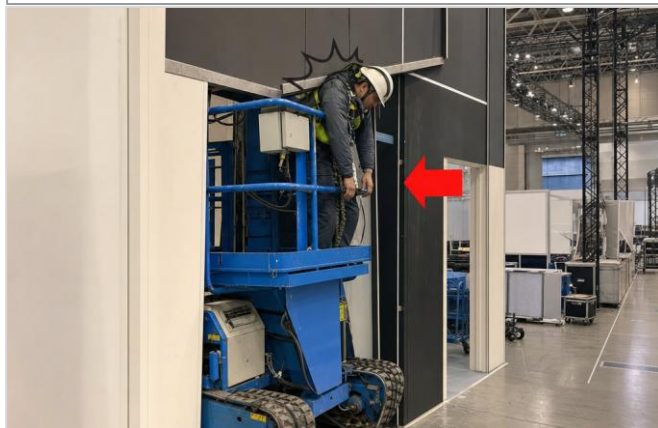
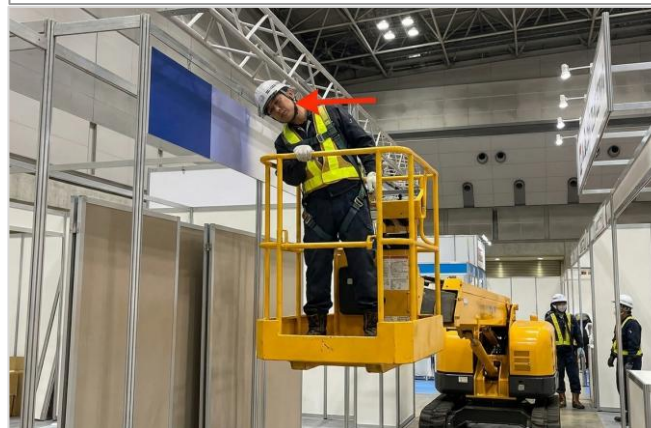
# 重大事故概要 #0071 地下室で移動中、扉の下がり壁と作業車の手すりの間にはさまれ

| 発生事象 | 6階建工事現場の地下室で、コンクリート壁の仕上げ（Pコン埋め）のため高所作業車に乗って単独で移動中、扉取付部の下がり壁と高所作業車の手すりとの隙間が狭く、その間に挟まれ同日に死亡した（死亡者1人）。 |
| 原因概要 | 通り抜けようとした扉取付用開口部の寸法に対し高所作業車の余裕（クリアランス）がなかった／特別教育未受講、作業計画・作業指揮者の未定。 |

| 対策概要 | <ul style="list-style-type: none"><li>・運転業務は技能講習または特別教育修了者から事業者が指名した者に行わせ、キーの保管を確実にする</li><li>・作業場所に適応する作業計画をあらかじめ定める</li><li>・作業前に場所・手順・分担等を打合せし、指揮者を定めて作業する（運転者教育の実施）</li></ul> |

**博展の現場では：**狭い通路・開口部を通る前に車体と壁・梁のクリアランスを確認し、指名運転者が計画に従い操作する。
