# 重大事故概要 事例集（体裁確認用サンプル）

株式会社 博展 御中

# 重大事故概要 #0001 TGL 昇降板からの墜落・転落

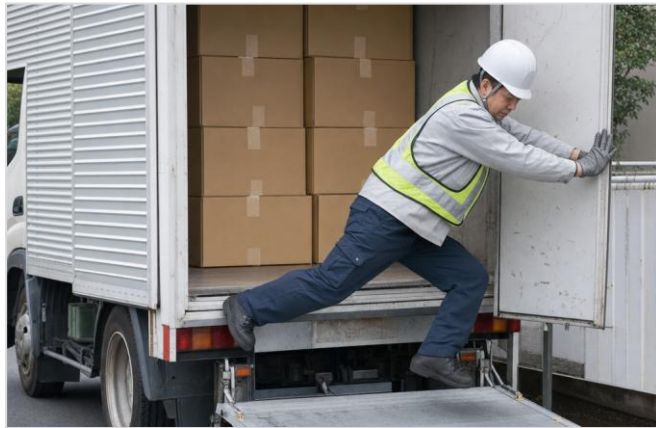
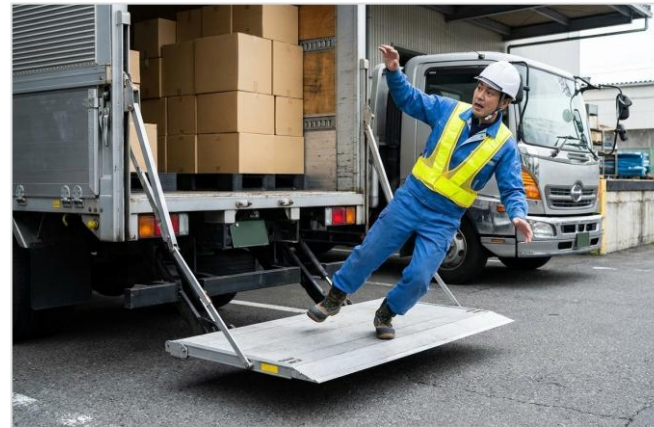
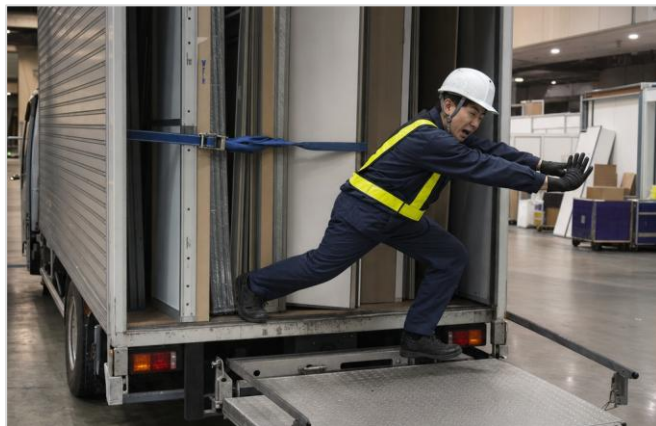
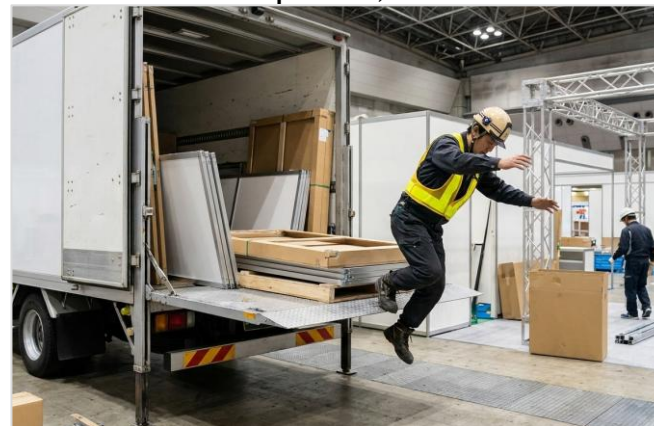
| 発生事象 | 一般貨物自動車運送業の作業者が、トラック荷台での作業を終えて降りようとテールゲートリフター（昇降機）に足を載せた際、荷台とリフトの段差に気づかずバランスを崩し、地面へ転落しそうになった（ヒヤリ・ハット）。 |
| 原因概要 | テールゲートリフターが完全に上がり切っていない状態で乗り移ろうとし、荷台とリフトの段差を見落としたこと。昇降の最終確認不足。 |

| 対策概要 | <ul style="list-style-type: none"><li>・テールゲートリフターの昇降を最後まで確認し、荷台と同じ高さに上がり切ってから乗り移る。</li><li>・荷台から昇降する際は昇降設備を正しく使用する（段差をまたいで飛び降りない）。</li><li>・（補足・AI整理）昇降板上では手すり・周囲を確認し、無理な姿勢での乗り移りを避ける。</li></ul> |

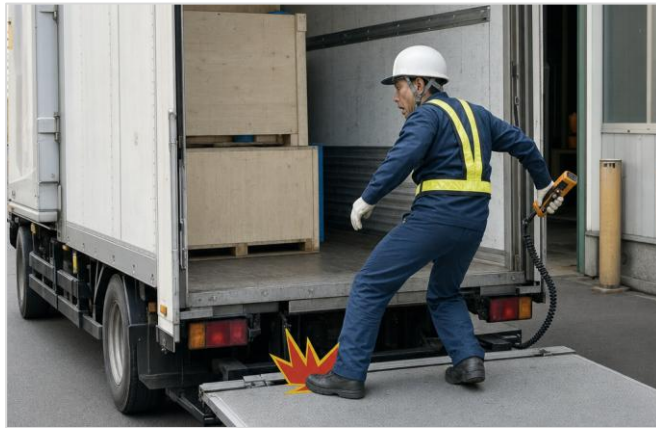
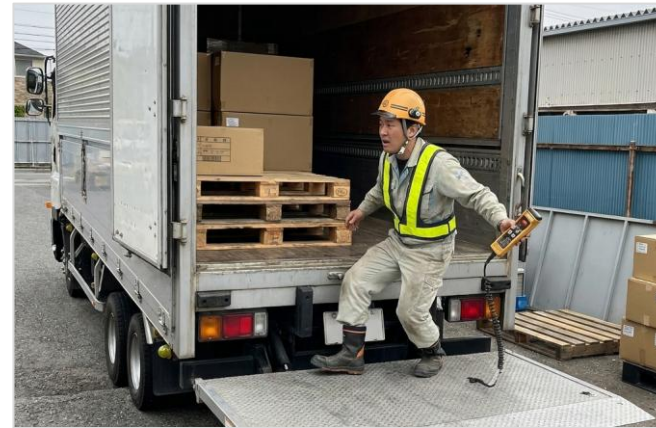
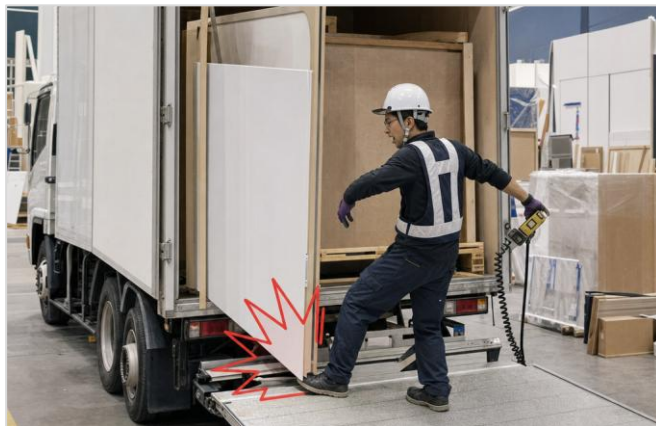
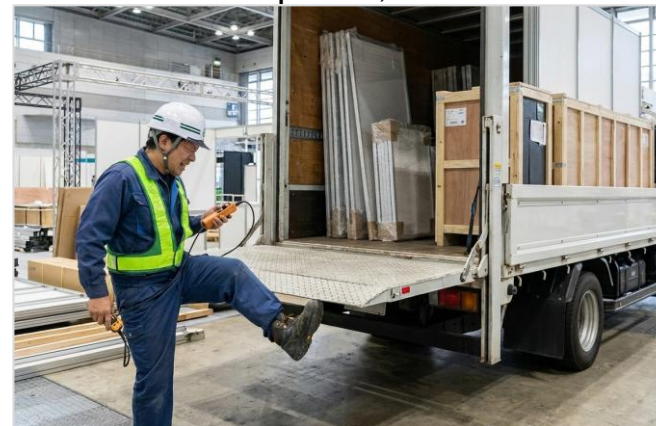
| 発生事象 | 陸上貨物運送業の作業者が、商品の積み降ろし作業中、テールゲートリフターの昇降板に乗ったまま操作を行い、ゲート（昇降板）を上昇させていた際に、足の指先を車両とゲートの間に挟みそうになった（ヒヤリ・ハット）。 |
| 原因概要 | 作業者が昇降板（リフト）に乗った状態のままテールゲートリフターを操作していたこと。可動部（車両とゲートの間）に身体（足先）が入り込む位置で操作したこと。 |

| 対策概要 | <ul style="list-style-type: none"><li>・ 作業者が昇降板に乗った状態で荷を昇降させない（可動部から離れた位置で操作する）。</li><li>・ 荷の昇降時には昇降板のストッパーを使用する。</li><li>・ 床面積が小さく高さのある積み荷は、ロープ・ラッシングベルト等で昇降板に固定する。</li></ul> |

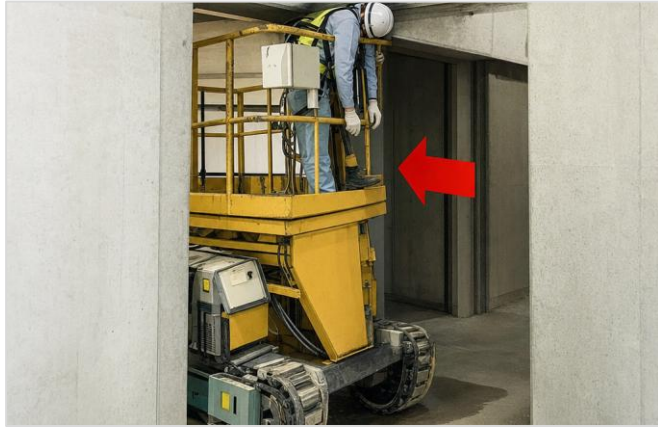
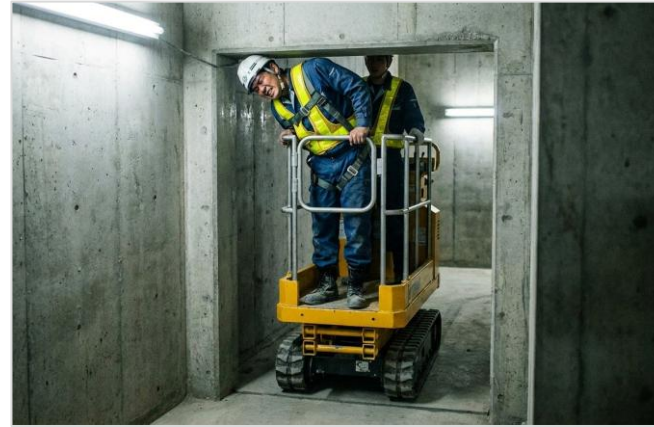
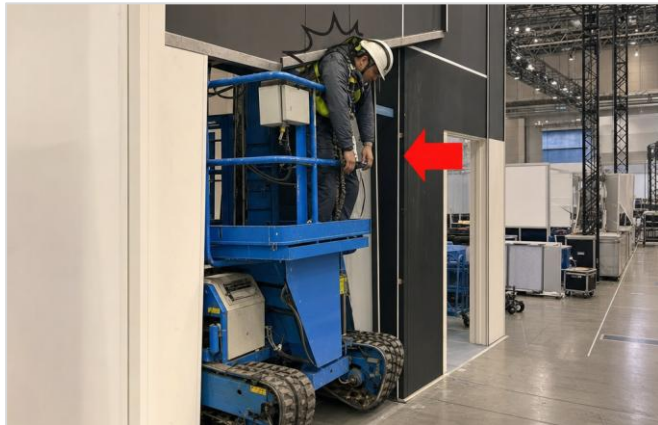
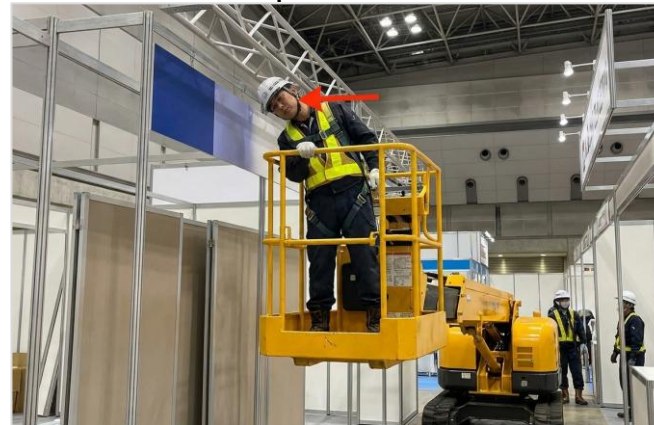
| 発生事象 | 6階建の建設工事現場の地下室で、コンクリート壁の仕上げ（Pコン埋め）のため、被災者が高所作業車に乗って単独で移動中、扉取付部の下がり壁と高所作業車の手すりとの隙間が狭く、その間に挟まれ、同日に死亡した（死亡者1人）。 |
| 原因概要 | 通り抜けようとした扉取付用開口部の寸法に対し高所作業車のクリアランスが無く、下がり壁と手すりの間に挟まれたこと。背景に、運転の特別教育未受講、作業計画・作業指揮者の未選任。 |

| 対策概要 | <ul style="list-style-type: none"><li>・ 高所作業車の運転業務には技能講習・特別教育修了者を就かせ、指名者以外が運転しないようキーを確実に保管する。</li><li>・ 高所作業車を用いる作業は、あらかじめ作業場所に適応する作業計画を定める。</li><li>・ 作業開始前に場所・手順・分担・安全配慮事項を説明・打合せし、指揮者を定めて作業を行う。運転者に技能向上教育を実施する。</li></ul> |
