# テールゲートリフター・高所作業車 重大事故事例集

設営・搬入・撤去・会場高所作業の現場で起きる重大災害と対策

株式会社 博展 御中

作成日：2026年6月13日

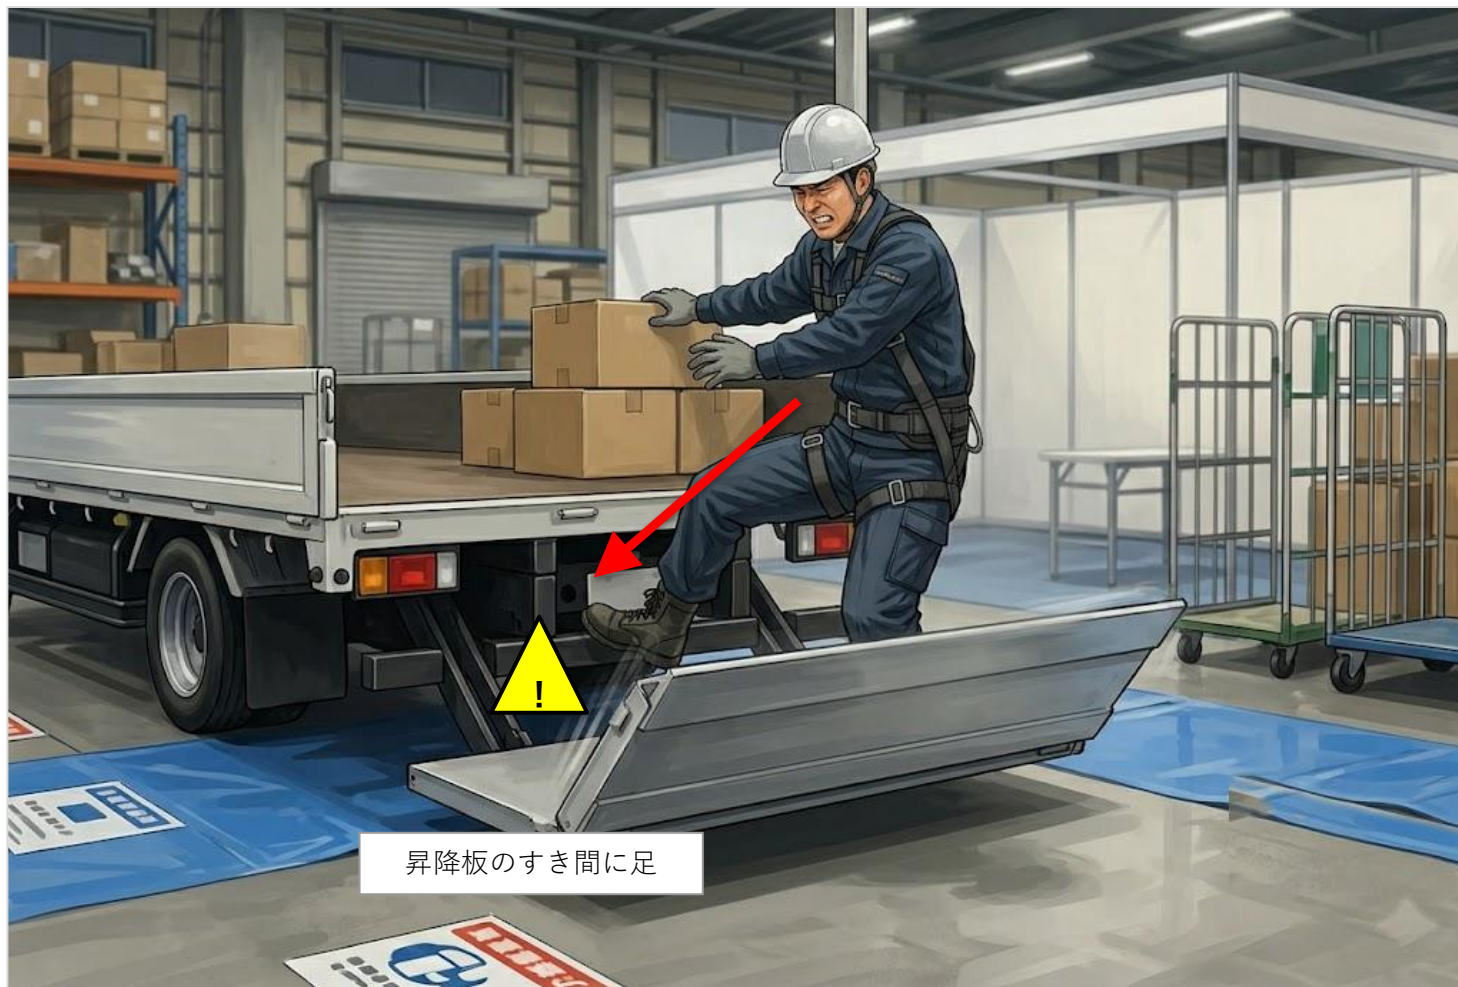
## 重大事故概要 ② テールゲートリフター 昇降中のはさまれ

人が乗ったまま昇降板を動かし、足が荷台・地面との隙間に挟まれる。

**想定される結果：骨折・重篤**

| 発生事象 | 昇降板に乗って移動した際、足が荷台と昇降板の間に挟まれた。TGL災害の約2割が昇降動作中に発生している。 |
| 原因概要 | 人が乗ったまま昇降板を動かす不適正使用／昇降板と荷台・地面の隙間に身体が入る位置取り／はさまれ危険の認識不足。 |

| 対策概要 | <ul style="list-style-type: none"><li>・ 昇降板の昇降中は人を乗せない・隙間付近に手足を置かない</li><li>・ TGLは「荷専用」と認識し、人の昇降に使わない</li><li>・ 動作中の立ち位置ルールと相互の声掛けを徹底</li></ul> |

**博展の現場では：**撤去時、作業者は昇降板に乗って降りない。荷だけを載せ、操作者は地上から行う。

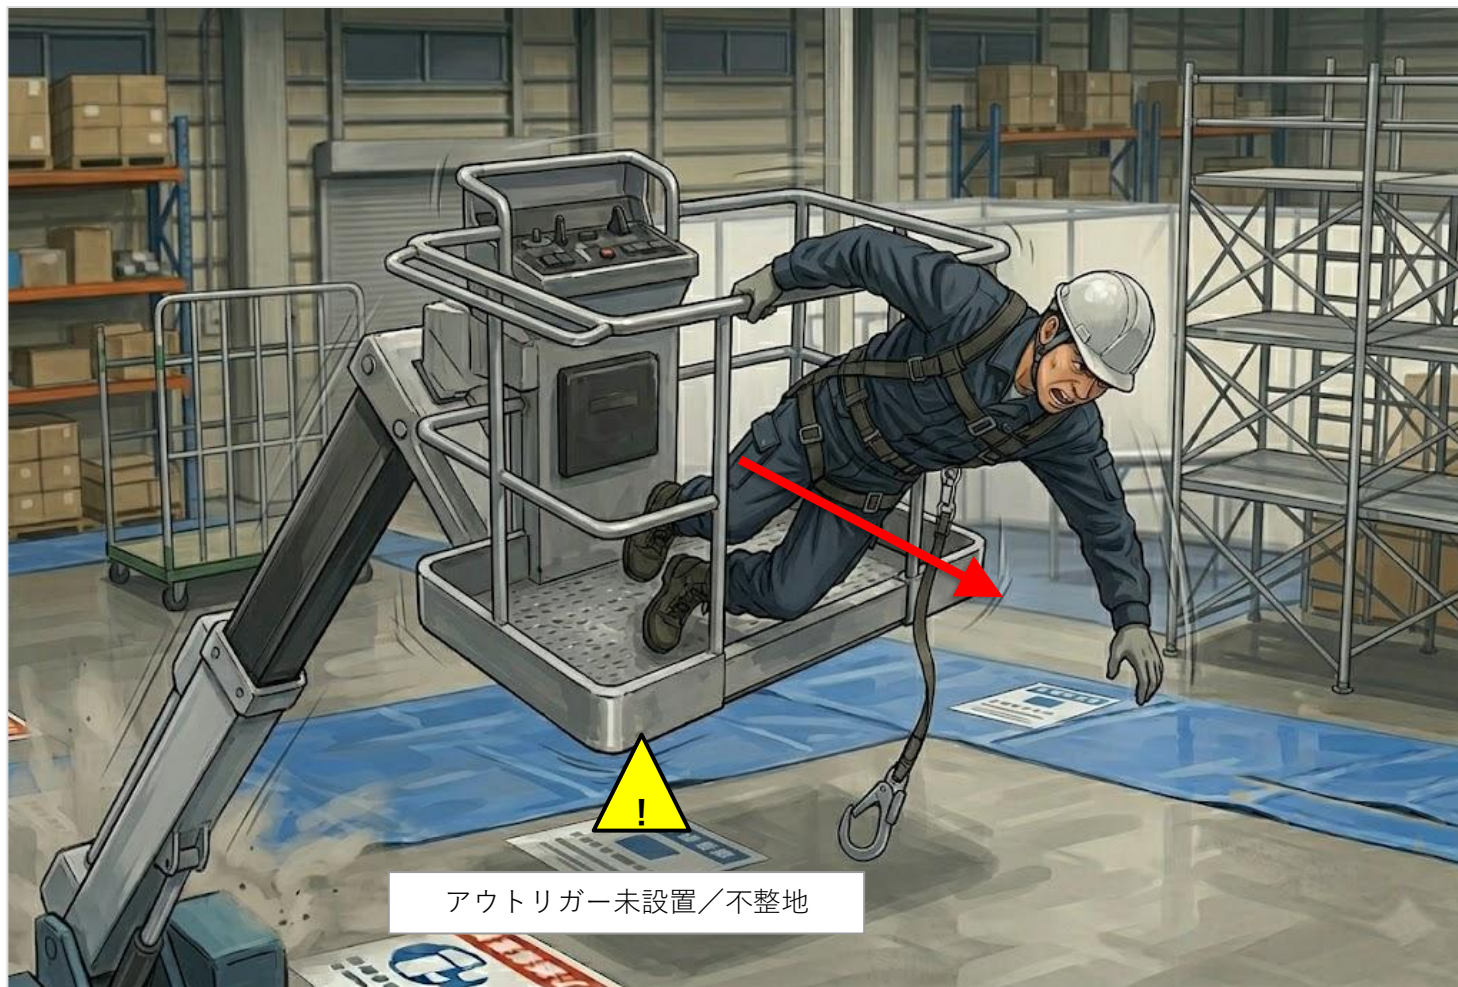
## 重大事故概要 ⑤ 高所作業車 走行・旋回中の転倒

傾斜・不整地・アウトリガー未設置で車両ごと転倒、搭乗者が激突。

**想定される結果：死亡**

| 発生事象 | 作業中に高所作業車が後方へ転倒し、バケット搭乗者が地面に激突。転倒前に警告音（予兆）があったが作業を継続していた。 |
| 原因概要 | 傾斜・軟弱地盤など設置場所の不適切／アウトリガー未設置／転倒のおそれがある状況での作業継続。 |

| 対策概要 | <ul style="list-style-type: none"><li>・ 平坦・堅固な地盤に設置し、アウトリガーを確実に張り出す</li><li>・ 異常音・傾き等の予兆があれば直ちに作業を中止する</li><li>・ 事前に作業計画を策定し、設置面の状態を点検する</li></ul> |

出典：あんぜんサイト 労働災害事例 No.101377（被災程度：死亡）（厚生労働省 職場のあんぜんサイト 等）  
**博展の現場では：**屋外イベント・搬入路の不整地や養生段差では、設置面を点検しアウトリガーを必ず展開。

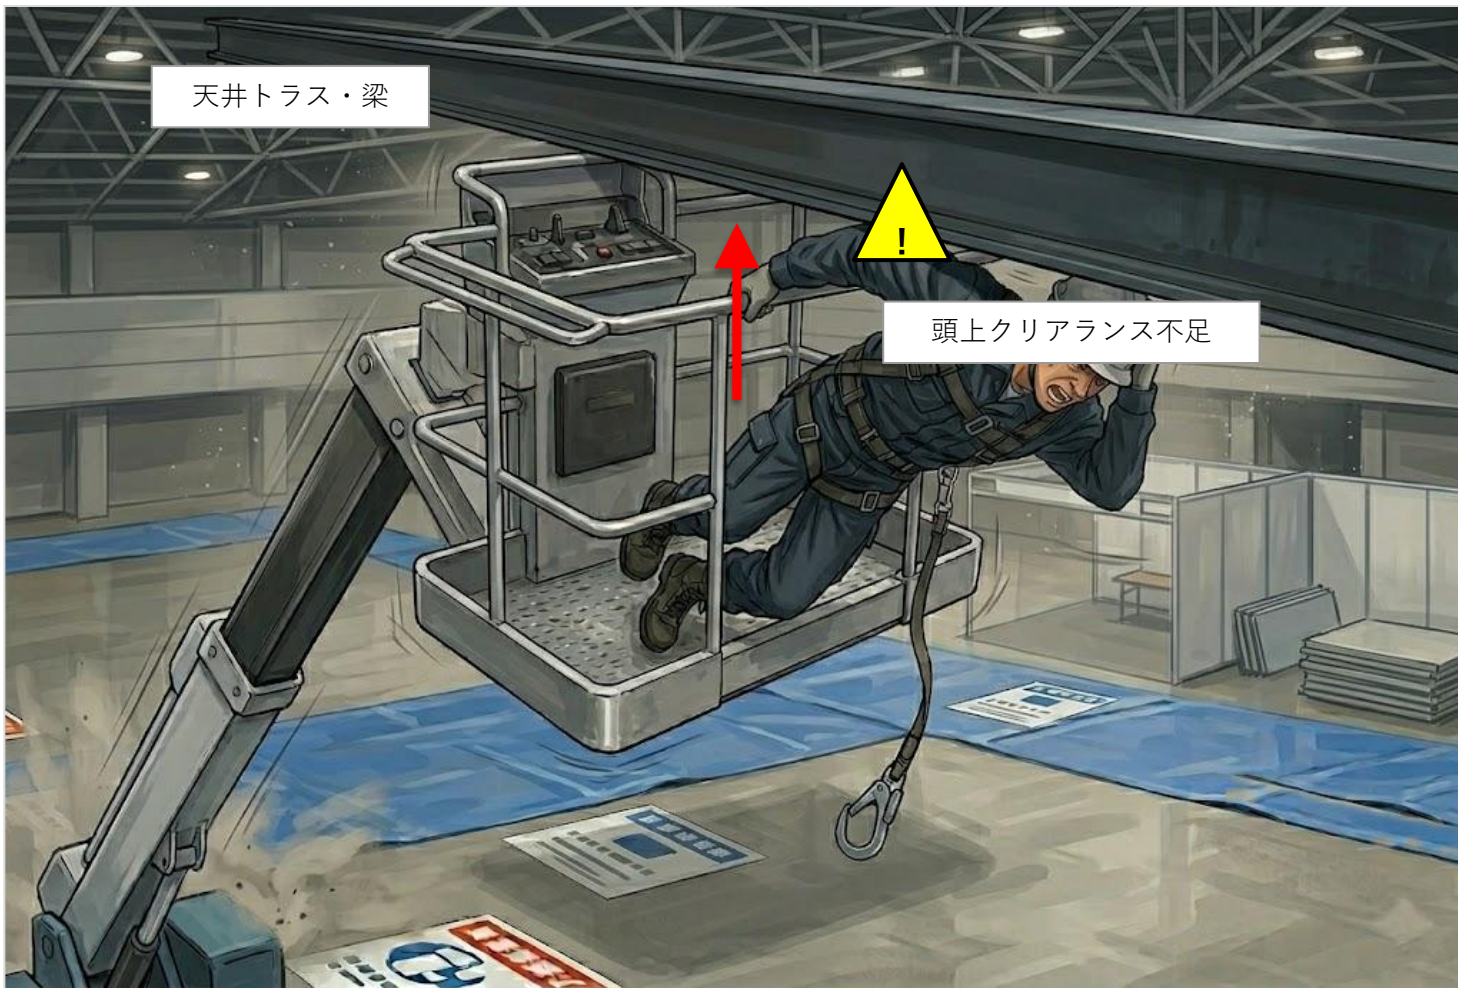
## 重大事故概要 ⑥ 高所作業車 上方構造物とのはさまれ

旋回・操作中にバケットと梁・天井トラス等の間に挟まれる。

**想定される結果：はさまれ・重篤**

| 発生事象 | ブームを縮めながら旋回させた際、バケットと構造物（パイプラック）の間に挟まれた。 |
| 原因概要 | バケットと構造物との離隔確保不足／旋回・操作時の安全確認不足／合図・連携不足。 |

| 対策概要 | <ul style="list-style-type: none"><li>・ 旋回・移動前に上方・側方構造物との離隔を確認し、構造物際で旋回させない</li><li>・ 操作は資格者が行い、合図・誘導者を配置して連携する</li><li>・ 作業計画書で動線と離隔距離を定め、関係者へ周知する</li></ul> |

**博展の現場では：**天井トラス・リギング・電線下でのバケット操作は誘導者を付け、旋回前に頭上クリアランス確認。
