# テールゲートリフター・高所作業車 重大事故事例集

設営・搬入・撤去・会場高所作業の現場で起きる重大災害と対策

株式会社 博展 御中

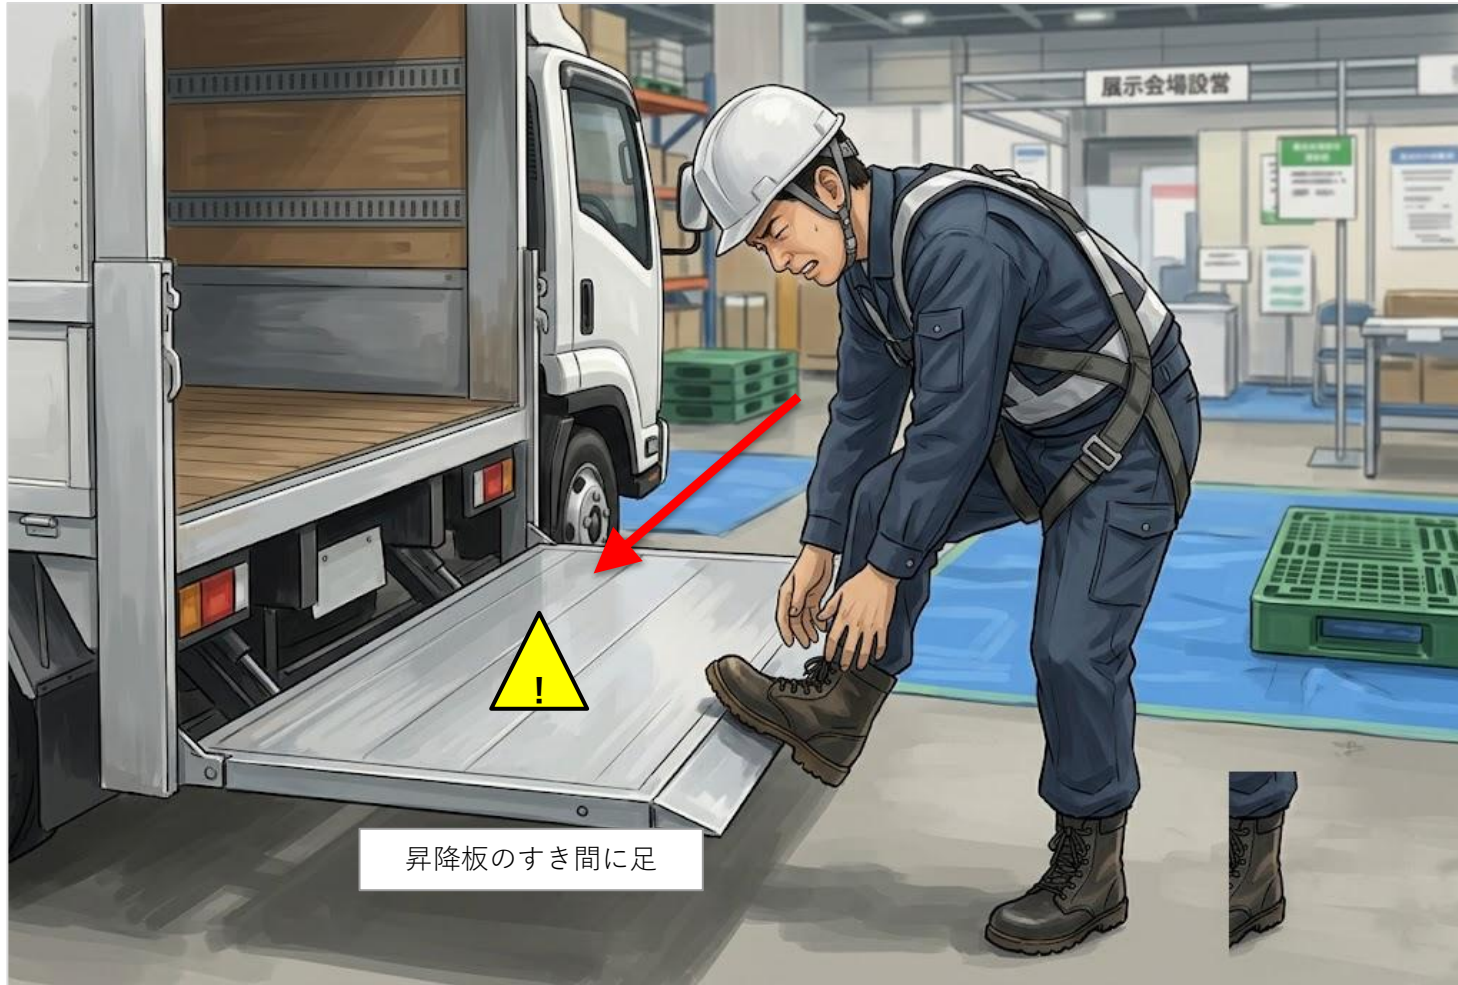
## 重大事故概要 ② テールゲートリフター 昇降中のはさまれ

人が乗ったまま昇降板を動かし、足が荷台・地面との隙間に挟まれる。

想定される結果：骨折・重篤

| 発生事象 | 昇降板に乗って移動した際、足が荷台と昇降板の間に挟まれた。TGL災害の約2割が昇降動作中に発生している。 |
| 原因概要 | 人が乗ったまま昇降板を動かす不適正使用／昇降板と荷台・地面の隙間に身体が入る位置取り／はさまれ危険の認識不足。 |

| 対策概要 | <ul style="list-style-type: none"><li>・ 昇降板の昇降中は人を乗せない・隙間付近に手足を置かない</li><li>・ TGLは「荷専用」と認識し、人の昇降に使わない</li><li>・ 動作中の立ち位置ルールと相互の声掛けを徹底</li></ul> |

**博展の現場では：**撤去時、作業者は昇降板に乗って降りない。荷だけを載せ、操作者は地上から行う。

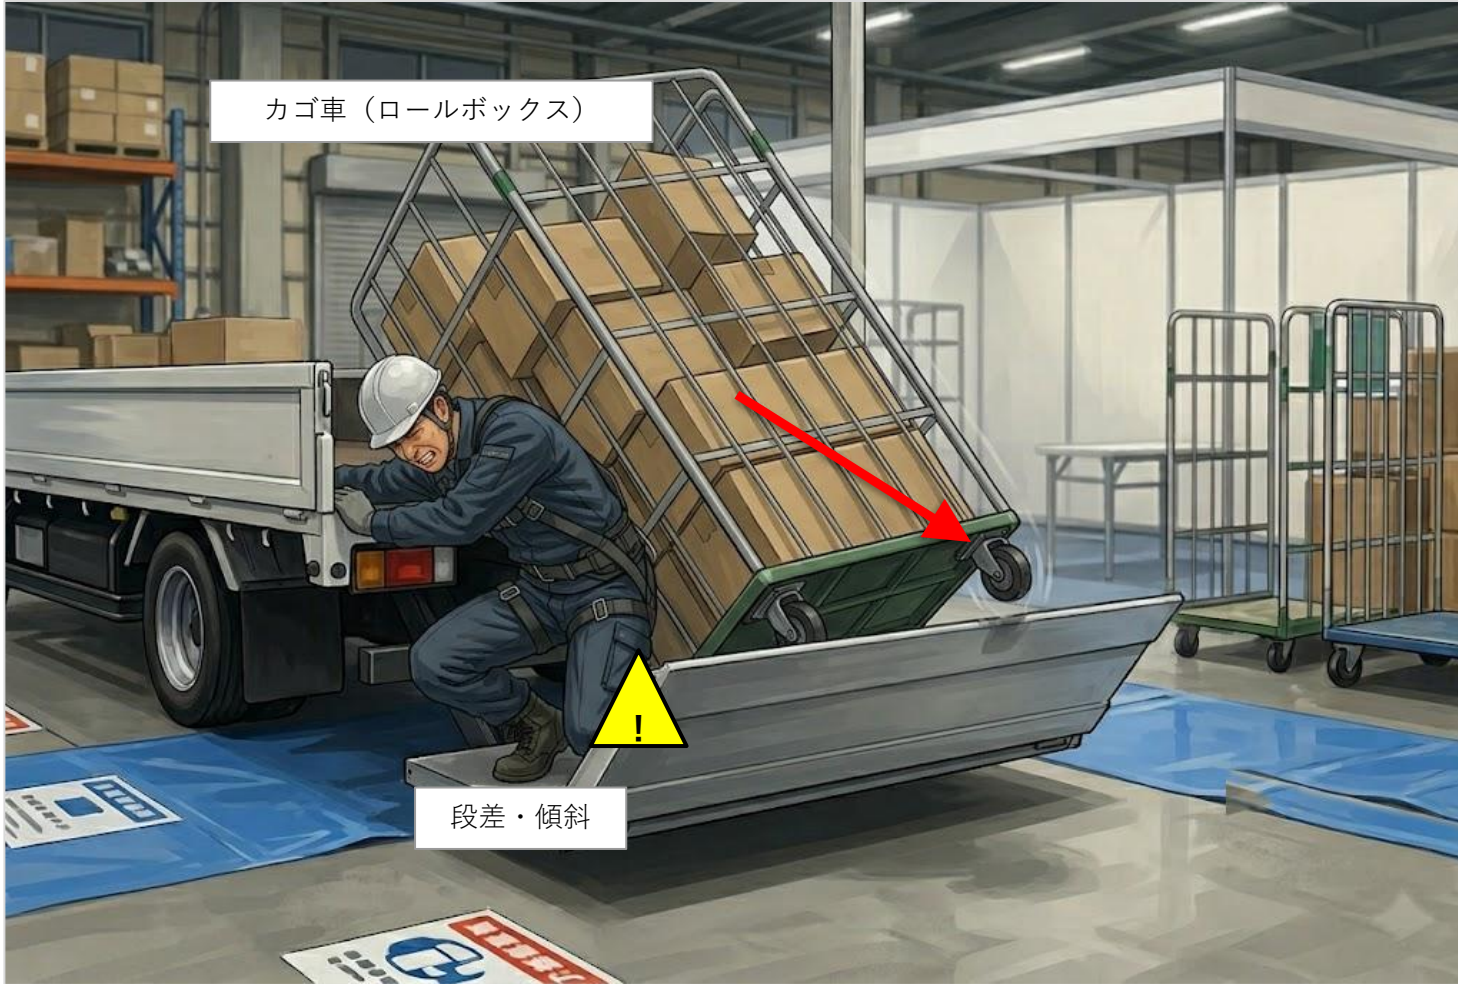
## 重大事故概要 ③ テールゲートリフター カゴ車の転倒・下敷き

段差・傾斜・固定不良でカゴ車が昇降板上で転倒し、作業者が下敷きに。

**想定される結果：下敷き・重篤**

| 発生事象 | 荷台と昇降板・渡り板の段差や傾斜でカゴ車がバランスを崩して転倒し、作業者が下敷き・激突した。 |
| 原因概要 | 渡り板の急勾配・段差／カゴ車のキャスターロック等の固定不良／単独作業・危険認識不足。 |

| 対策概要 | <ul style="list-style-type: none"><li>・カゴ車のキャスターストップパーと昇降板上での固定を確実に行う</li><li>・段差・傾斜を解消し、平坦な状態で移動させる</li><li>・重量カゴ車は複数人で扱い、転倒側に立たない</li></ul> |

**博展の現場では：**1t台車・カゴ台車での資材搬出入は、ロック確認・段差解消・転倒側に立たないを徹底。

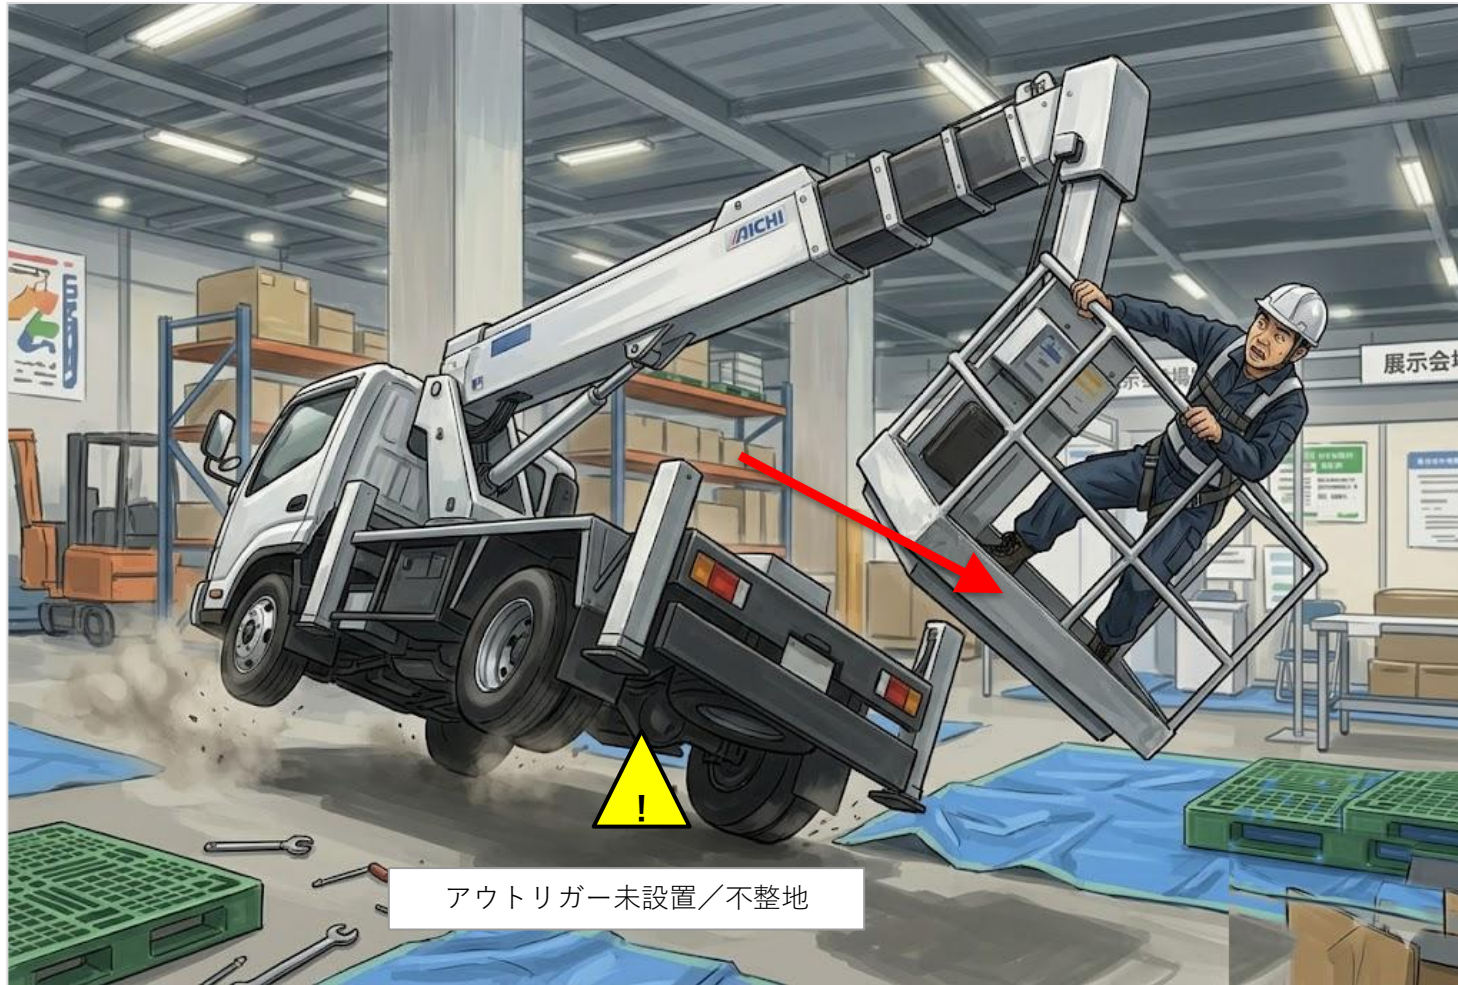
# 重大事故概要 ⑤ 高所作業車 走行・旋回中の転倒

傾斜・不整地・アウトリガー未設置で車両ごと転倒、搭乗者が激突。

**想定される結果：死亡**

| 発生事象 | 作業中に高所作業車が後方へ転倒し、バケット搭乗者が地面に激突。転倒前に警告音（予兆）があったが作業を継続していた。 |
| 原因概要 | 傾斜・軟弱地盤など設置場所の不適切／アウトリガー未設置／転倒のおそれがある状況での作業継続。 |

| 対策概要 | <ul style="list-style-type: none"><li>・ 平坦・堅固な地盤に設置し、アウトリガーを確実に張り出す</li><li>・ 異常音・傾き等の予兆があれば直ちに作業を中止する</li><li>・ 事前に作業計画を策定し、設置面の状態を点検する</li></ul> |

**博展の現場では：**屋外イベント・搬入路の不整地や養生段差では、設置面を点検しアウトリガーを必ず展開。
