# テールゲートリフター・高所作業車 重大事故事例集

設営・搬入・撤去・会場高所作業の現場で起きる重大災害と対策

株式会社 博展 御中

作成日：2026年6月13日

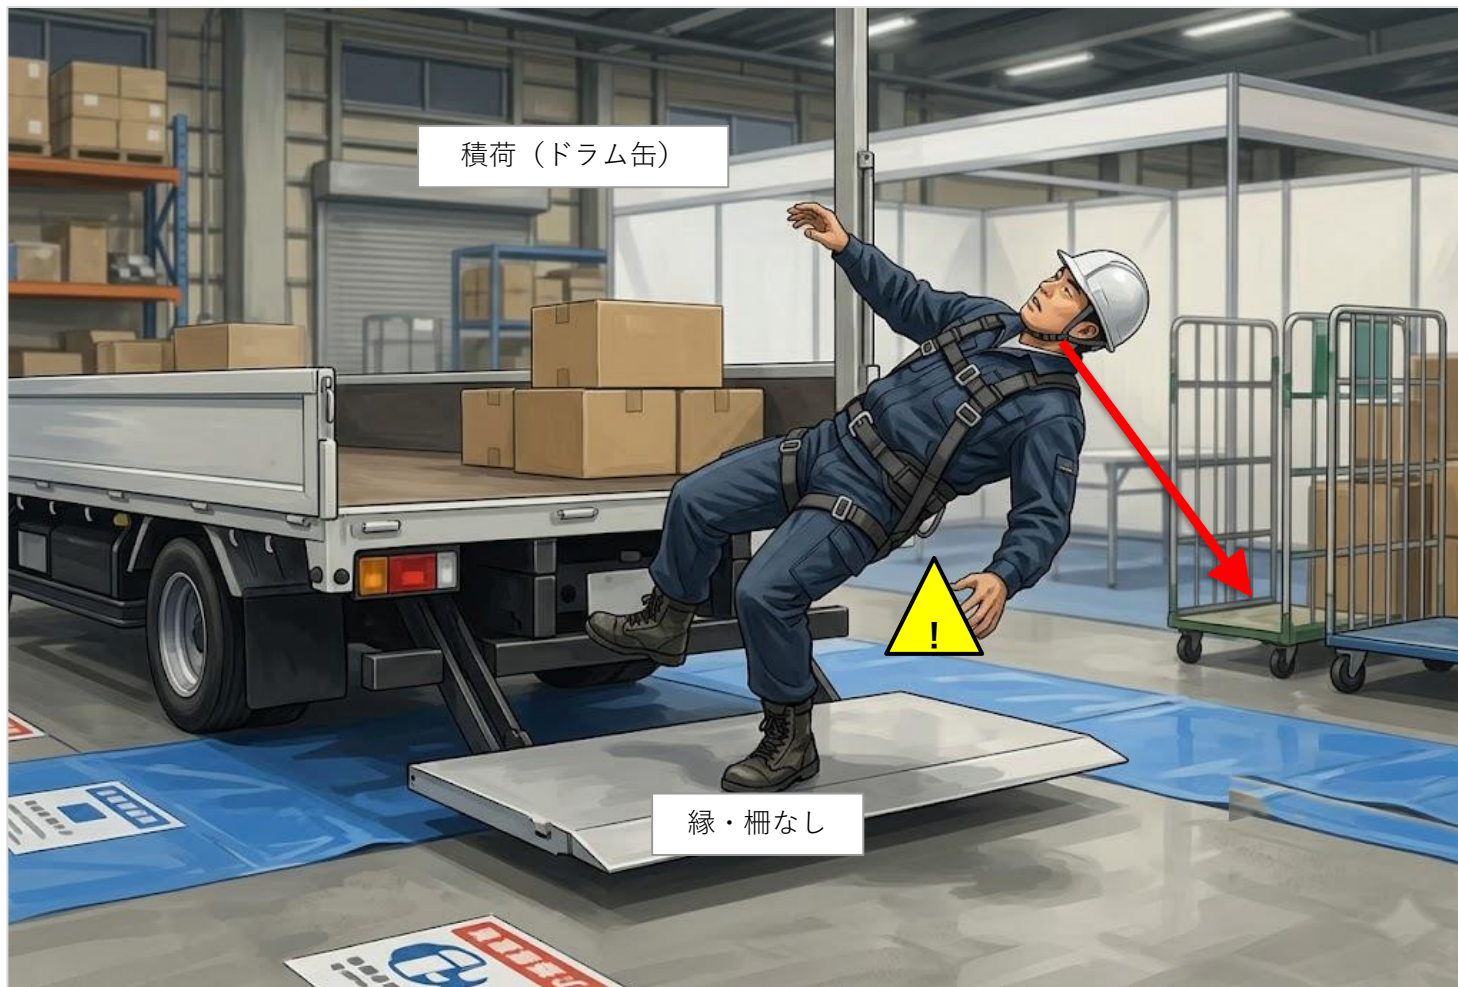
## 重大事故概要 ① テールゲートリフター 昇降板からの墜落

縁・柵のない昇降板の端で後退し、足を踏み外して地面へ墜落（人の墜落）。

**想定される結果：死亡・重篤**

| 発生事象 | 後ろ向きで作業していた作業者が、縁・柵のない昇降板の後端を踏み外し、頭部から地面へ墜落して被災した。 |
| 原因概要 | 後ろ向き姿勢で足元の視界・確認が不十分／昇降板に縁（柵）がなく踏み外しを防げない構造／端部での不安定な作業姿勢。 |

| 対策概要 | <ul style="list-style-type: none"><li>・ 昇降板上は前向き作業とし、端部・縁に立たない（中央寄りで作業）</li><li>・ 安全柵付きTGLの採用、端部の表示・滑り止めを徹底</li><li>・ 墜落制止用器具（フルハーネス）等で端部作業の墜落を防止</li></ul> |

**博展の現場では：**設営搬入でブース資材を降ろす際、昇降板の端に立たず前向き・中央で扱う。

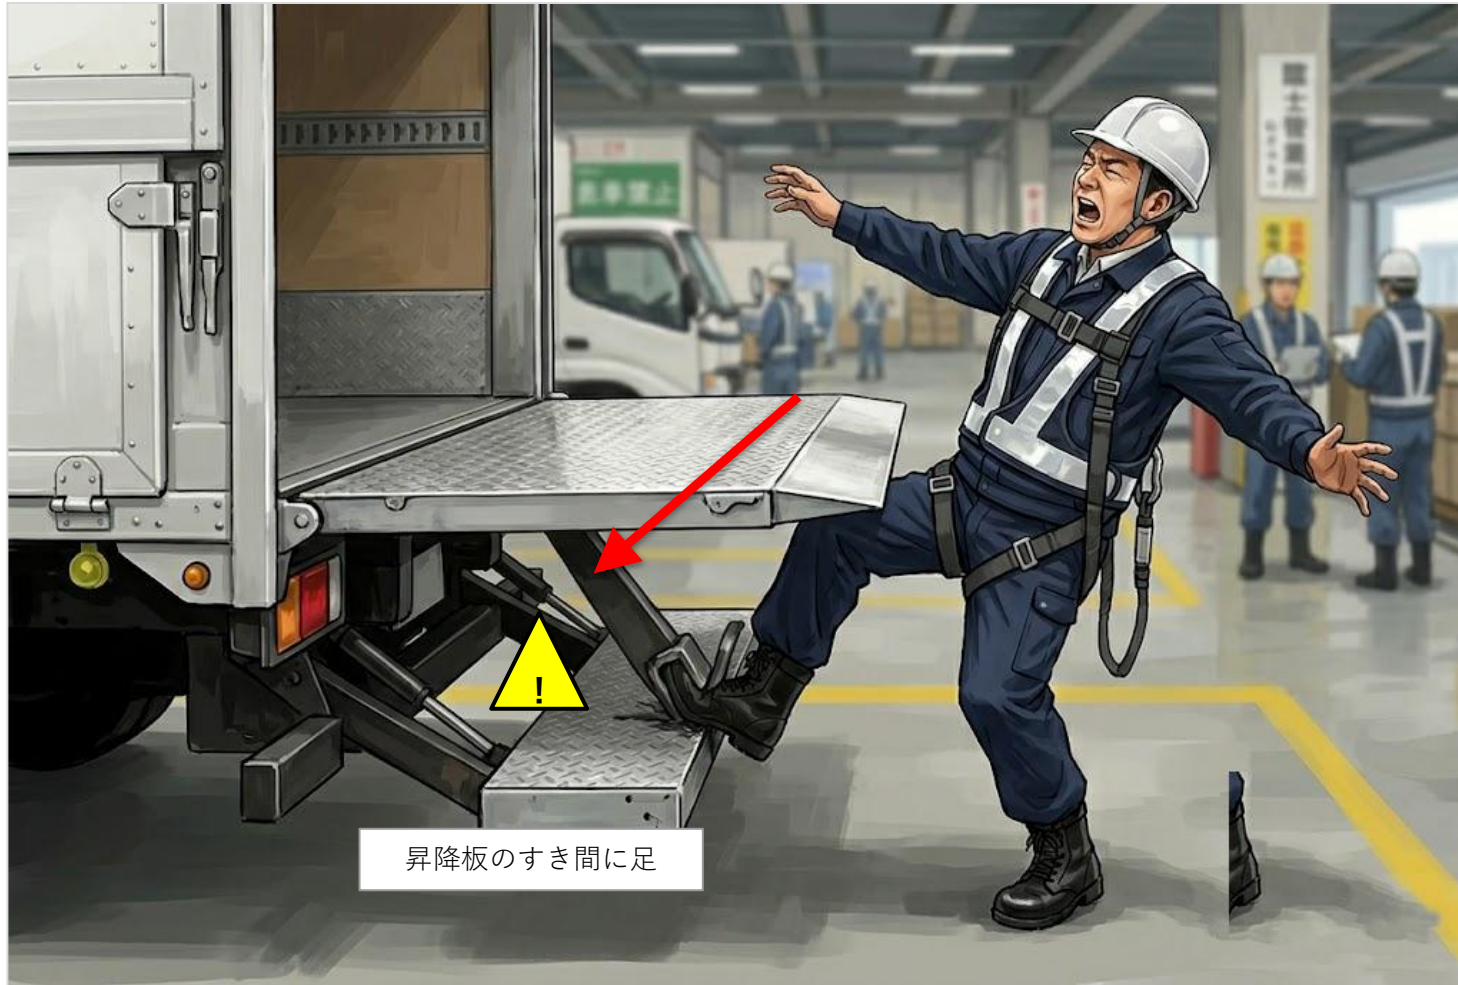
# 重大事故概要 ② テールゲートリフター 昇降中のはさまれ

人が乗ったまま昇降板を動かし、足が荷台・地面との隙間に挟まれる。

想定される結果：骨折・重篤

| 発生事象 | 昇降板に乗って移動した際、足が荷台と昇降板の間に挟まれた。TGL災害の約2割が昇降動作中に発生している。 |
| 原因概要 | 人が乗ったまま昇降板を動かす不適正使用／昇降板と荷台・地面の隙間に身体が入る位置取り／はさまれ危険の認識不足。 |

| 対策概要 | <ul style="list-style-type: none"><li>・ 昇降板の昇降中は人を乗せない・隙間付近に手足を置かない</li><li>・ TGLは「荷専用」と認識し、人の昇降に使わない</li><li>・ 動作中の立ち位置ルールと相互の声掛けを徹底</li></ul> |

**博展の現場では：**撤去時、作業者は昇降板に乗って降りない。荷だけを載せ、操作者は地上から行う。

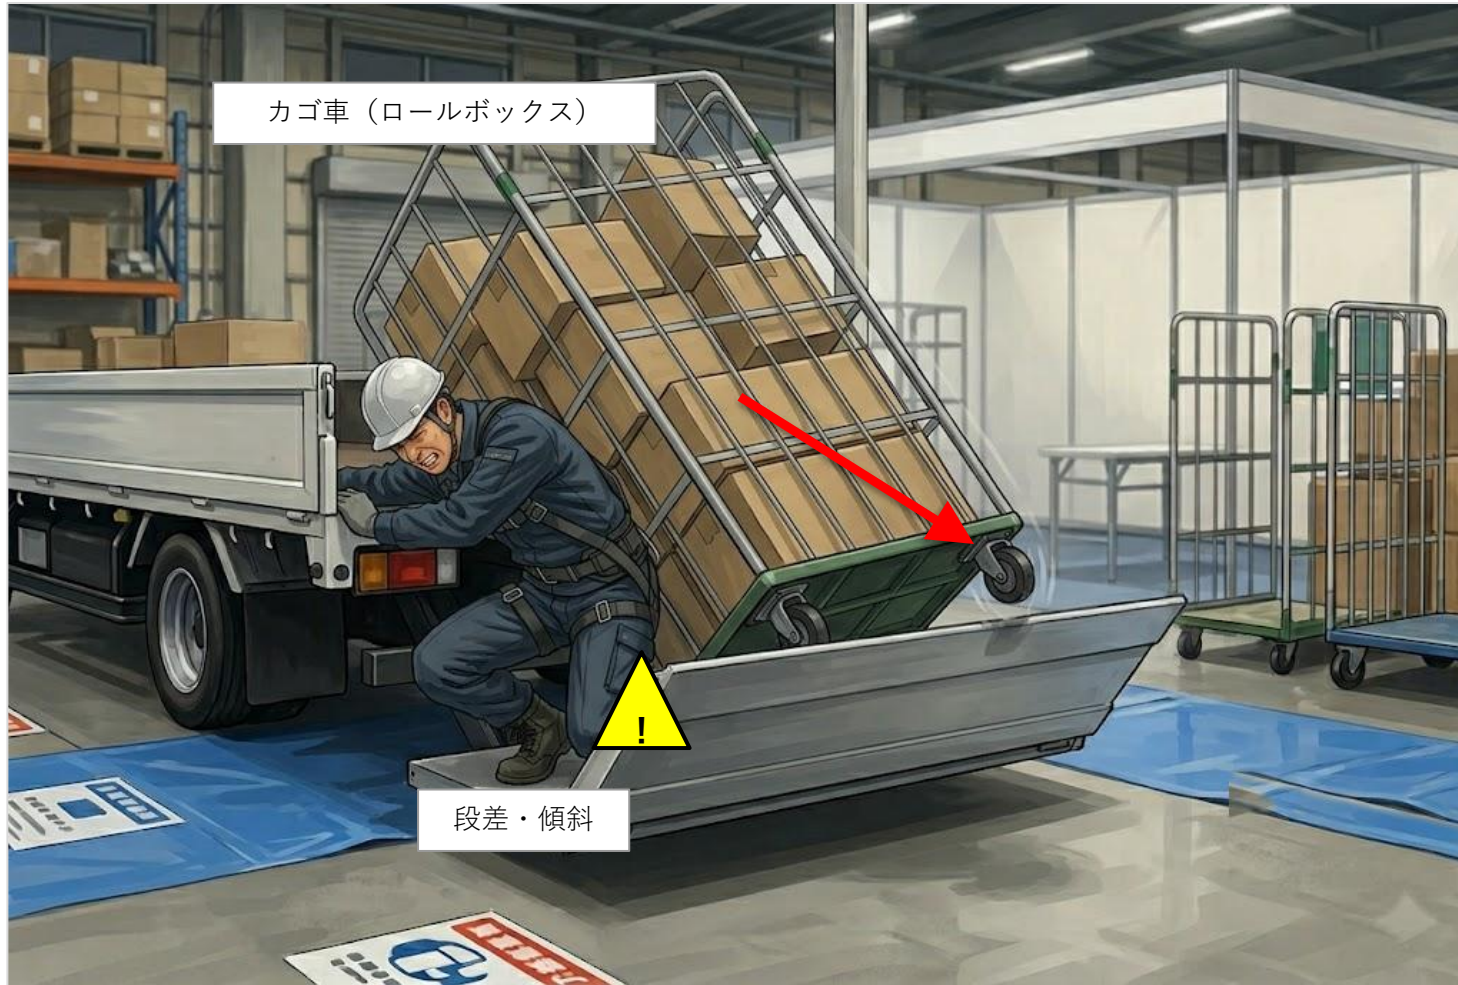
## 重大事故概要 ③ テールゲートリフター カゴ車の転倒・下敷き

段差・傾斜・固定不良でカゴ車が昇降板上で転倒し、作業者が下敷きに。

**想定される結果：下敷き・重篤**

| 発生事象 | 荷台と昇降板・渡り板の段差や傾斜でカゴ車がバランスを崩して転倒し、作業者が下敷き・激突した。 |
| 原因概要 | 渡り板の急勾配・段差／カゴ車のキャスターロック等の固定不良／単独作業・危険認識不足。 |

| 対策概要 | <ul style="list-style-type: none"><li>・カゴ車のキャスターストップパーと昇降板上での固定を確実に行う</li><li>・段差・傾斜を解消し、平坦な状態で移動させる</li><li>・重量カゴ車は複数人で扱い、転倒側に立たない</li></ul> |

**博展の現場では：**1t台車・カゴ台車での資材搬出入は、ロック確認・段差解消・転倒側に立たないを徹底。

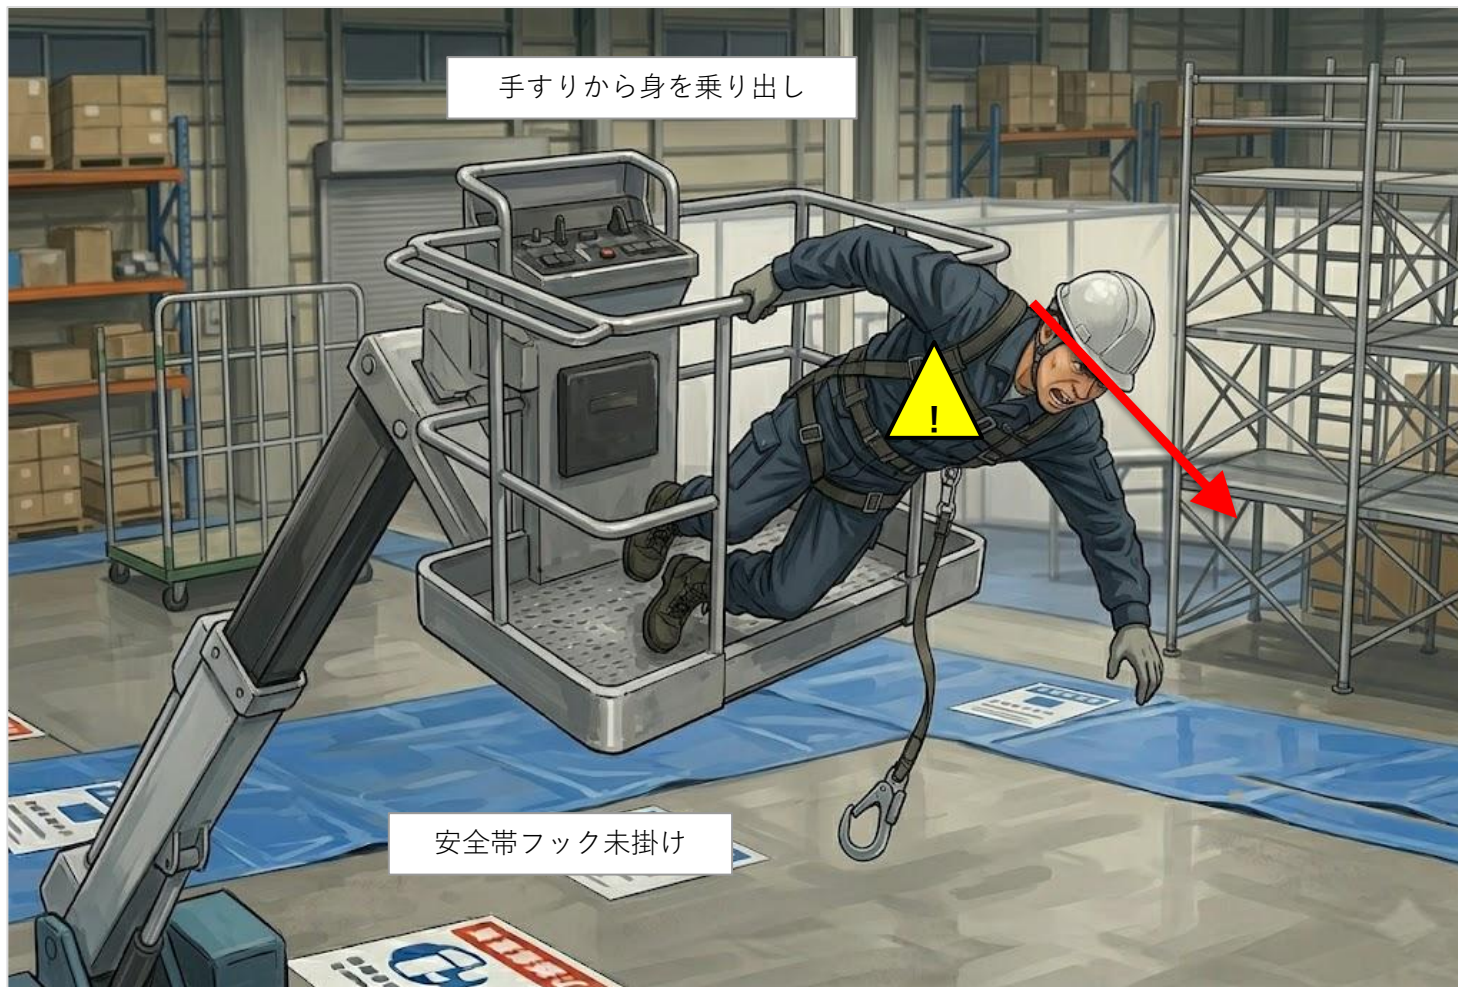
## 重大事故概要 ④ 高所作業車 バケットからの墜落

手すりから身を乗り出し、安全帯（フック）未使用でバケットから墜落。

**想定される結果：死亡・重篤**

| 発生事象 | バケット内で身を乗り出した不安定姿勢で作業中、墜落・はさまれにより被災した。 |
| 原因概要 | 手すり越し・身を乗り出しの不安定姿勢／墜落制止用器具（安全帯）の確実な使用・フック掛けの不徹底／作業計画の不備。 |

| 対策概要 | <ul style="list-style-type: none"><li>・手すりから身を乗り出さず、作業対象にバケットを正対・接近させる</li><li>・墜落制止用器具をバケット内の堅固な設備に常時フック掛け</li><li>・作業計画書を作成・周知し、安全な作業半径を確保</li></ul> |

出典：あんぜんサイト 労働災害事例 No.549（安全帯論点 No.507）（厚生労働省 職場のあんぜんサイト 等）  
**博展の現場では：**高所のトラス・サイン取付けはバケットを対象へ寄せ、フルハーネスを常時フック掛け。

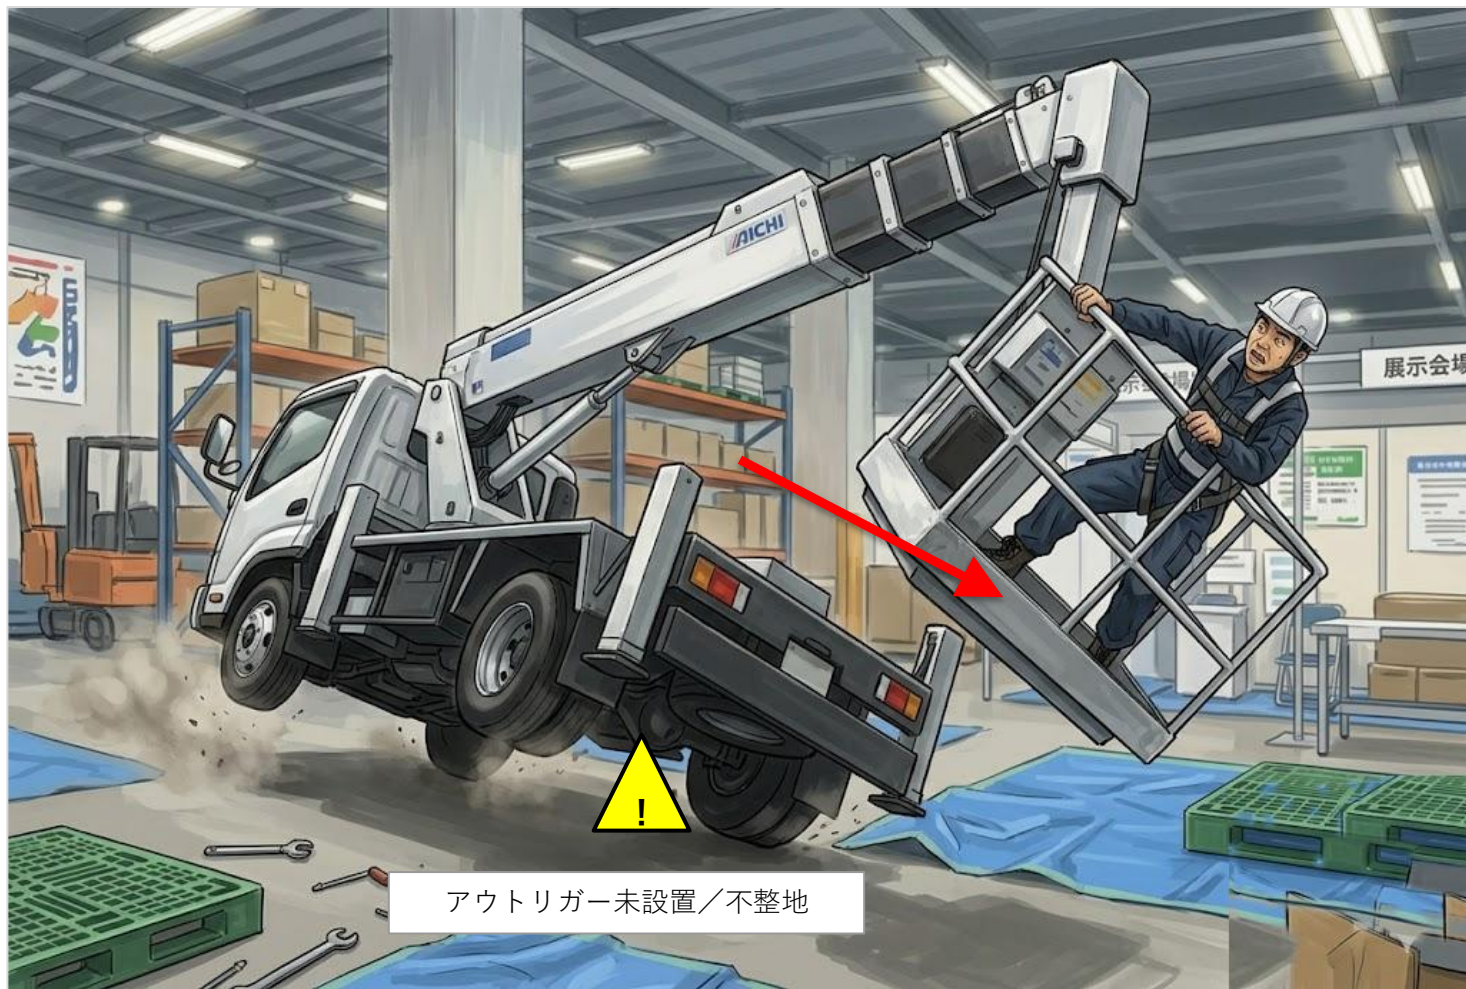
# 重大事故概要 ⑤ 高所作業車 走行・旋回中の転倒

傾斜・不整地・アウトリガー未設置で車両ごと転倒、搭乗者が激突。

**想定される結果：死亡**

| 発生事象 | 作業中に高所作業車が後方へ転倒し、バケット搭乗者が地面に激突。転倒前に警告音（予兆）があったが作業を継続していた。 |
| 原因概要 | 傾斜・軟弱地盤など設置場所の不適切／アウトリガー未設置／転倒のおそれがある状況での作業継続。 |

| 対策概要 | <ul style="list-style-type: none"><li>・ 平坦・堅固な地盤に設置し、アウトリガーを確実に張り出す</li><li>・ 異常音・傾き等の予兆があれば直ちに作業を中止する</li><li>・ 事前に作業計画を策定し、設置面の状態を点検する</li></ul> |

**博展の現場では：**屋外イベント・搬入路の不整地や養生段差では、設置面を点検しアウトリガーを必ず展開。

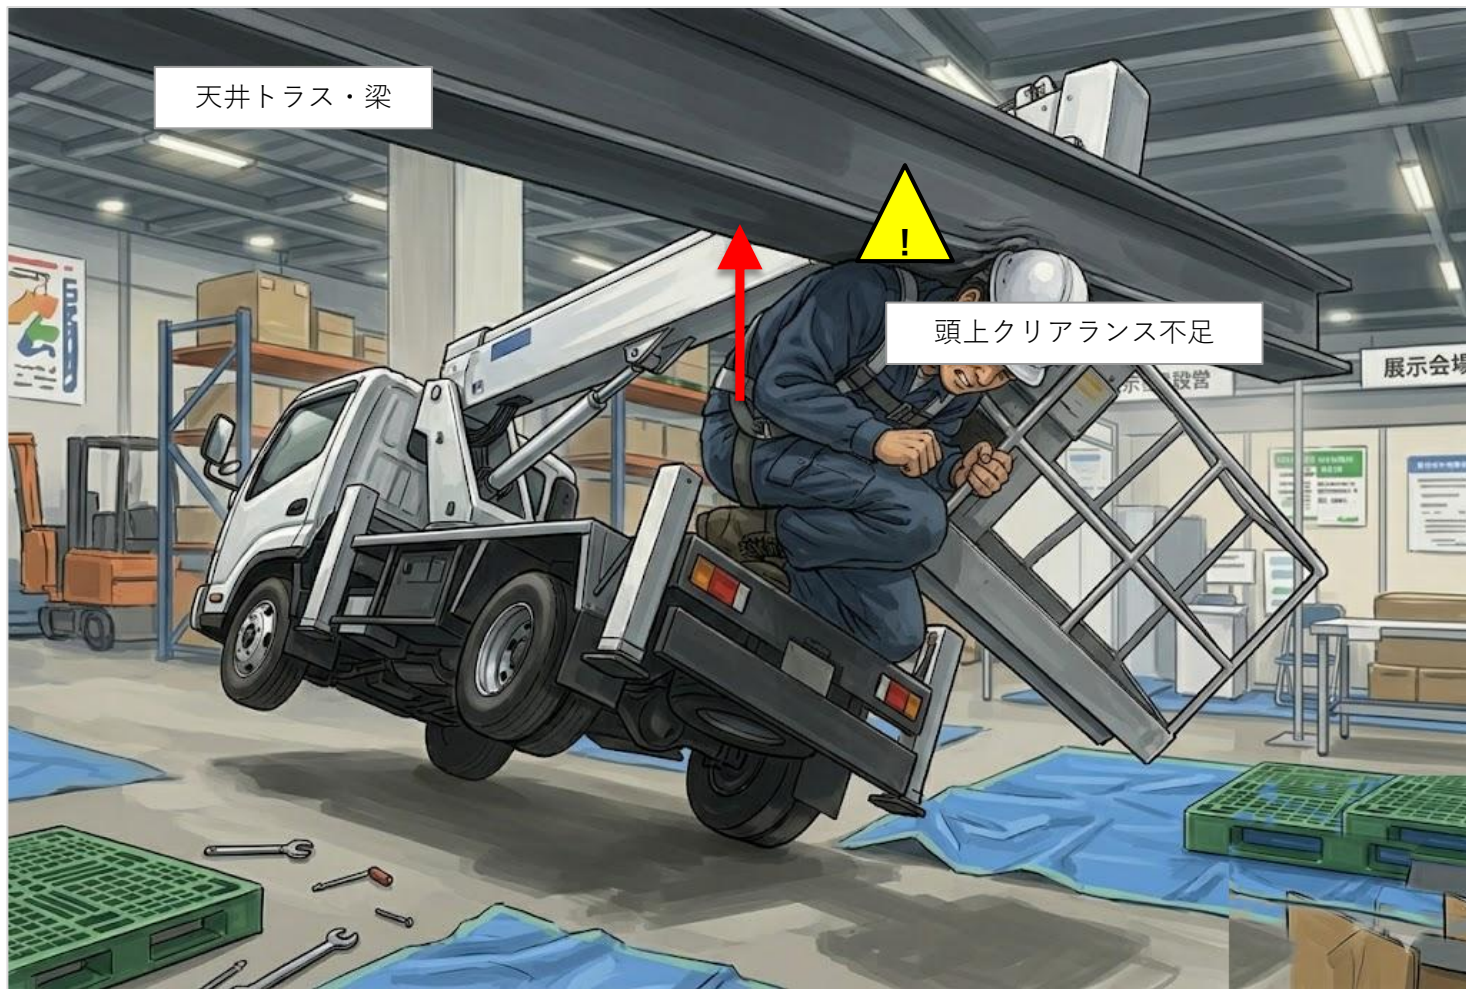
## 重大事故概要 ⑥ 高所作業車 上方構造物とのはさまれ

旋回・操作中にバケットと梁・天井トラス等の間に挟まれる。

想定される結果：はさまれ・重篤

| 発生事象 | ブームを縮めながら旋回させた際、バケットと構造物（パイプラック）の間に挟まれた。 |
| 原因概要 | バケットと構造物との離隔確保不足／旋回・操作時の安全確認不足／合図・連携不足。 |

| 対策概要 | <ul style="list-style-type: none"><li>・ 旋回・移動前に上方・側方構造物との離隔を確認し、構造物際で旋回させない</li><li>・ 操作は資格者が行い、合図・誘導者を配置して連携する</li><li>・ 作業計画書で動線と離隔距離を定め、関係者へ周知する</li></ul> |

**博展の現場では：**天井トラス・リギング・電線下でのバケット操作は誘導者を付け、旋回前に頭上クリアランス確認。
